Nr zlecenia: 33/15/10/2025/CarArena STANDARD

## WYCENA WARTOŚCI

Zadanie: Ocena stanu technicznego i określenie wartości rynkowej pojazdu

| DANE IDENTYFIKACYJNE POJAZDU | | Dane: [D] X-2025 | |
|---|---|---|---|
| Model pojazdu: | FT 350 2.0 TDCi MR`16 E6 3.5t | Nr Info-Ekspert: | 011-09511 |

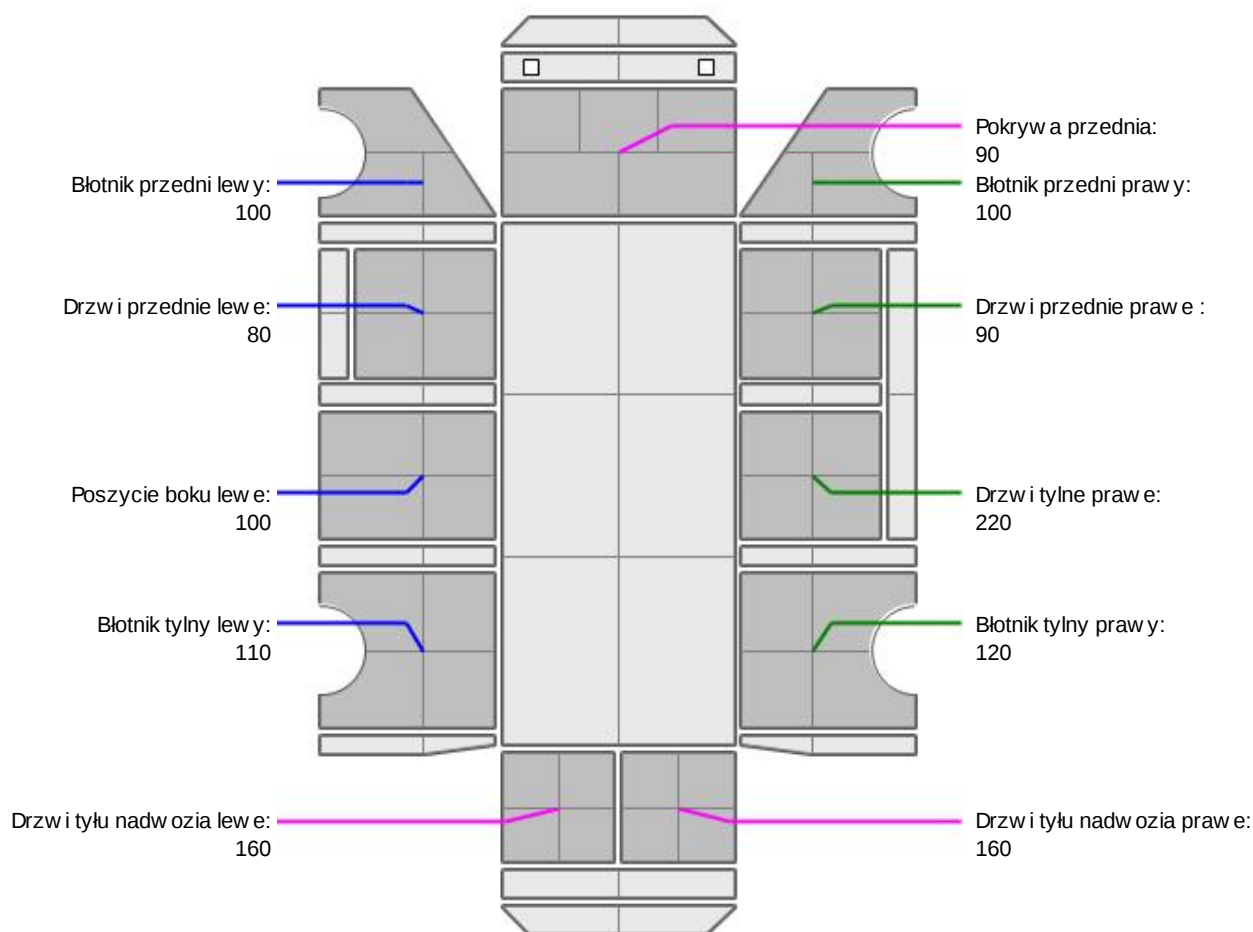
| L.p. | Nazwa elementu | L / P | Grubość powłoki [μm] | Opis |
| 1 | Pokrywa przednia | | 90 | |
| 2 | Błotnik przedni | L | 100 | |
| 3 | Drzwi przednie | L | 80 | |
| 4 | Poszycie boku | L | 100 | |
| 5 | Błotnik tylny | L | 110 | |
| 6 | Drzwi tyłu nadwozia | | 160 | |

| 7 | Błotnik przedni | P | 100 | |
| 8 | Drzwi przednie | P | 90 | |
| 9 | Drzwi tylne | P | 220 | |
| 10 | Błotnik tylny | P | 120 | |
| 11 | Drzwi tyłu nadwozia | | 160 | |
