## Poglądowy raport stanu technicznego

Zadanie: Ocena stanu technicznego i określenie wartości rynkowej pojazdu

| DANE IDENTYFIKACYJNE POJAZDU | | Dane: [O] X-2025 | |
|---|---|---|---|
| Model pojazdu: | 320 Touring Diesel Mild Hybrid MR`22 E6d/e G21 | Nr Info-Ekspert: | 003-06236 |

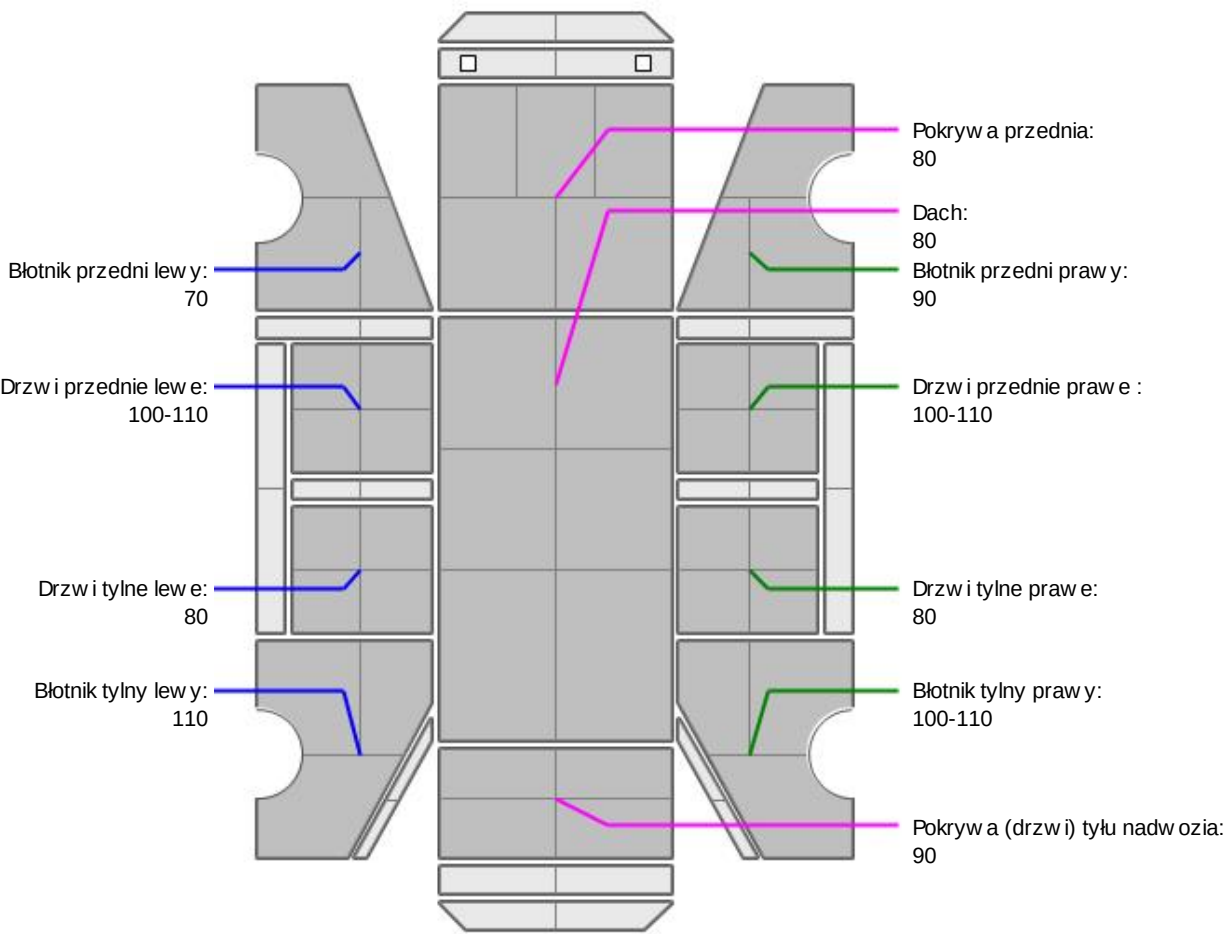
**NADWOZIE – Opis powłoki lakierowej**

| L.p. | Nazwa elementu | L / P | Grubość powłoki [μm] | Opis |
| 1 | Pokrywa przednia | | 80 | |
| 2 | Dach | | 80 | |
| 3 | Błotnik przedni | L | 70 | |
| 4 | Drzwi przednie | L | 100-110 | |
| 5 | Drzwi tylne | L | 80 | |
| 6 | Błotnik tylny | L | 110 | |
| 7 | Błotnik przedni | P | 90 | |
| 8 | Drzwi przednie | P | 100-110 | |
| 9 | Drzwi tylne | P | 80 | |
| 10 | Błotnik tylny | P | 100-110 | |
| 11 | Pokrywa (drzwi) tyłu nadwozia | | 90 | |
