Nr zlecenia: 98/10/10/2025/CarArena STANDARD

## WYCENA WARTOŚCI

Zadanie: Ocena stanu technicznego i określenie wartości rynkowej pojazdu

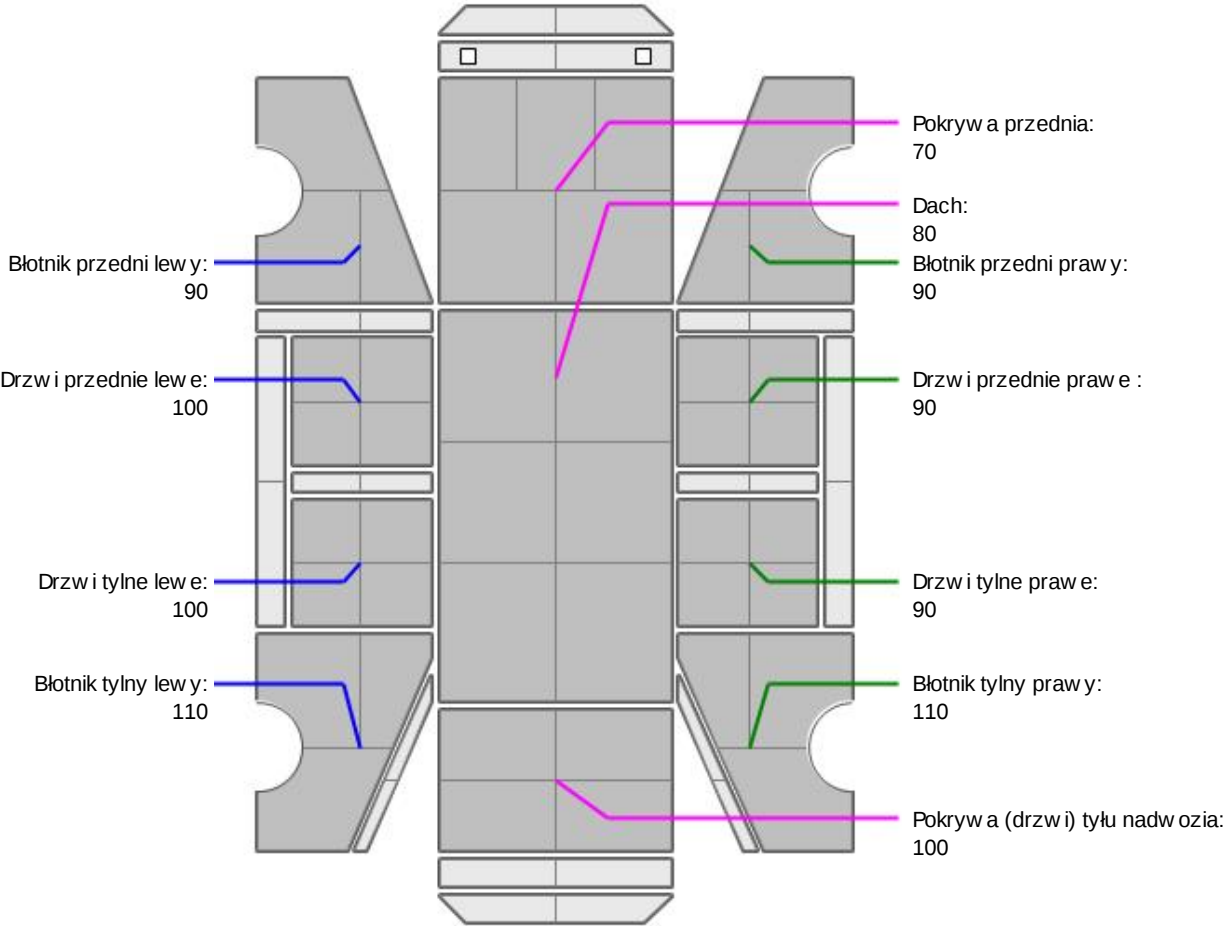
KABINA KIEROWCY – Opis powłoki lakierowej

| L.p. | Nazwa elementu | L / P | Grubość powłoki [µm] | Opis |
| 1 | Pokrywa przednia | | 70 | |
| 2 | Dach | | 80 | |
| 3 | Błotnik przedni | L | 90 | |
| 4 | Drzwi przednie | L | 100 | |
| 5 | Drzwi tylne | L | 100 | |
| 6 | Błotnik tylny | L | 110 | |
| 7 | Błotnik przedni | P | 90 | |

| 8 | Drzwi przednie | P | 90 | |
| 9 | Drzwi tylne | P | 90 | |
| 10 | Błotnik tylny | P | 110 | |
| 11 | Pokrywa (drzwi) tyłu nadwozia | | 100 | |

Podane przedziały grubości powłoki lakierowej, dotyczą punktów pomiarowych. Nie mogą być traktowane jako gwarancja, że grubość powłoki lakierowej w innych punktach nie wykracza poza te przedziały. Pomiar powłoki lakierowej został wykonany urządzeniem będącym w posiadaniu rzeczoznawcy. Pomiar wykonany innym przyrządem może się różnić.
