Nr zlecenia: 126/13/10/2025/CarArena STANDARD z dnia: 2025/10/13

Poglądowy raport stanu technicznego

Zadanie: Ocena stanu technicznego i określenie wartości rynkowej pojazdu

| DANE IDENTYFIKACYJNE POJAZDU | | Dane: [O] X-2025 | |
|---|---|---|---|
| Marka: | BMW | Nr rejestracyjny: | PZ3T059 |

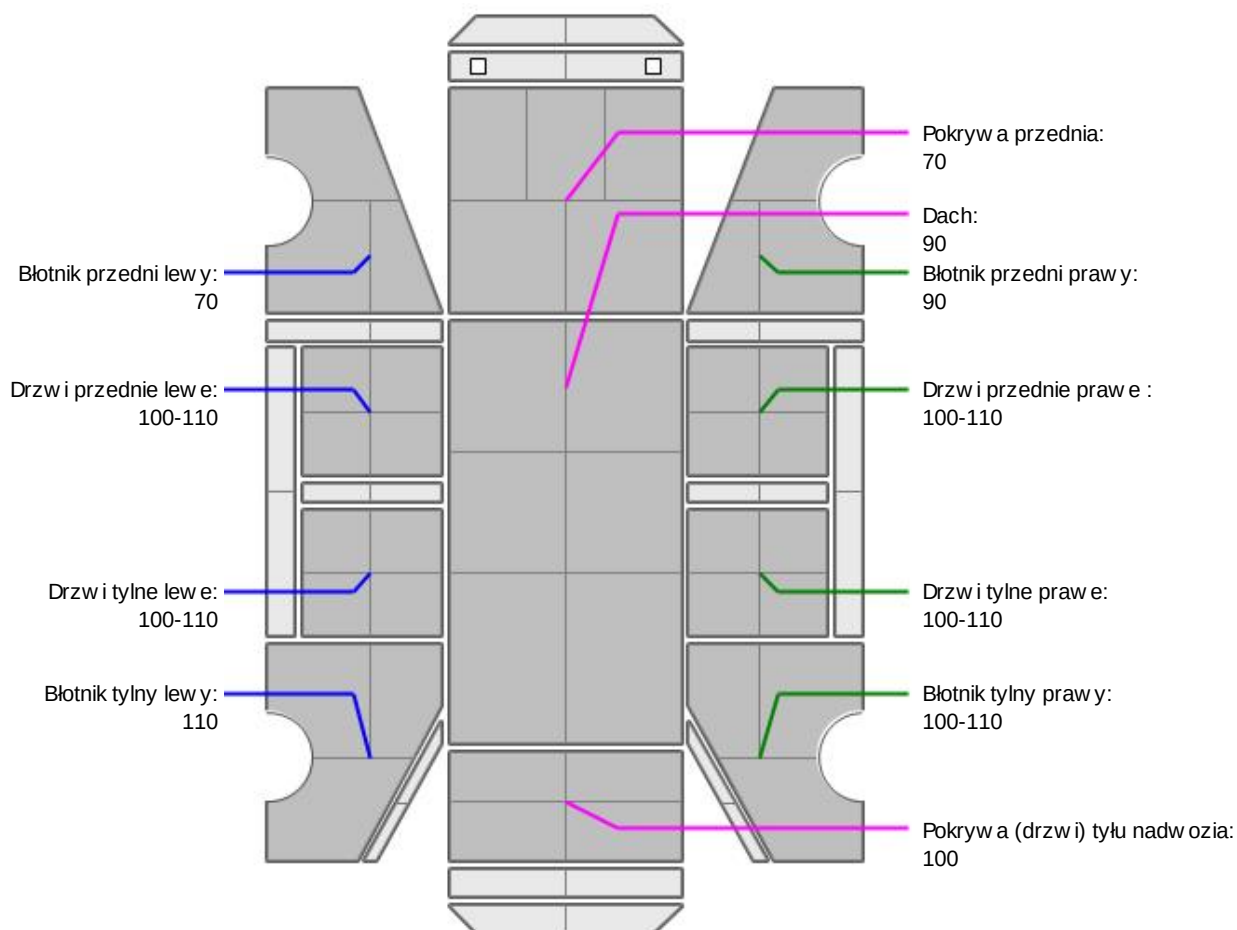
| L.p. | Nazwa elementu | L / P | Grubość powłoki [µm] | Opis |
| 1 | Pokrywa przednia | | 70 | |
| 2 | Dach | | 90 | |
| 3 | Błotnik przedni | L | 70 | |
| 4 | Drzwi przednie | L | 100-110 | |
| 5 | Drzwi tylne | L | 100-110 | |
| 6 | Błotnik tylny | L | 110 | |
| 7 | Błotnik przedni | P | 90 | |
| 8 | Drzwi przednie | P | 100-110 | |
| 9 | Drzwi tylne | P | 100-110 | |
| 10 | Błotnik tylny | P | 100-110 | |
| 11 | Pokrywa (drzwi) tyłu nadwozia | | 100 | |

Podane przedziały grubości powłoki lakierowej, dotyczą punktów pomiarowych. Nie mogą być traktowane jako gwarancja, że grubość powłoki lakierowej w innych punktach nie wykracza poza te przedziały. Pomiar powłoki lakierowej został wykonany urządzeniem będącym w posiadaniu rzeczoznawcy. Pomiar wykonany innym przyrządem może się różnić.
