## Poglądowy raport stanu technicznego

Zadanie: Ocena stanu technicznego i określenie wartości rynkowej pojazdu

| DANE IDENTYFIKACYJNE POJAZDU | | Dane: [T] X-2025 | |
|---|---|---|---|
| Marka: | BMW | Nr rejestracyjny: | PZ5U034 |
| Model pojazdu: | X4 Diesel MR`22 E6d G02 | Nr Info-Ekspert: | 003-06420 |

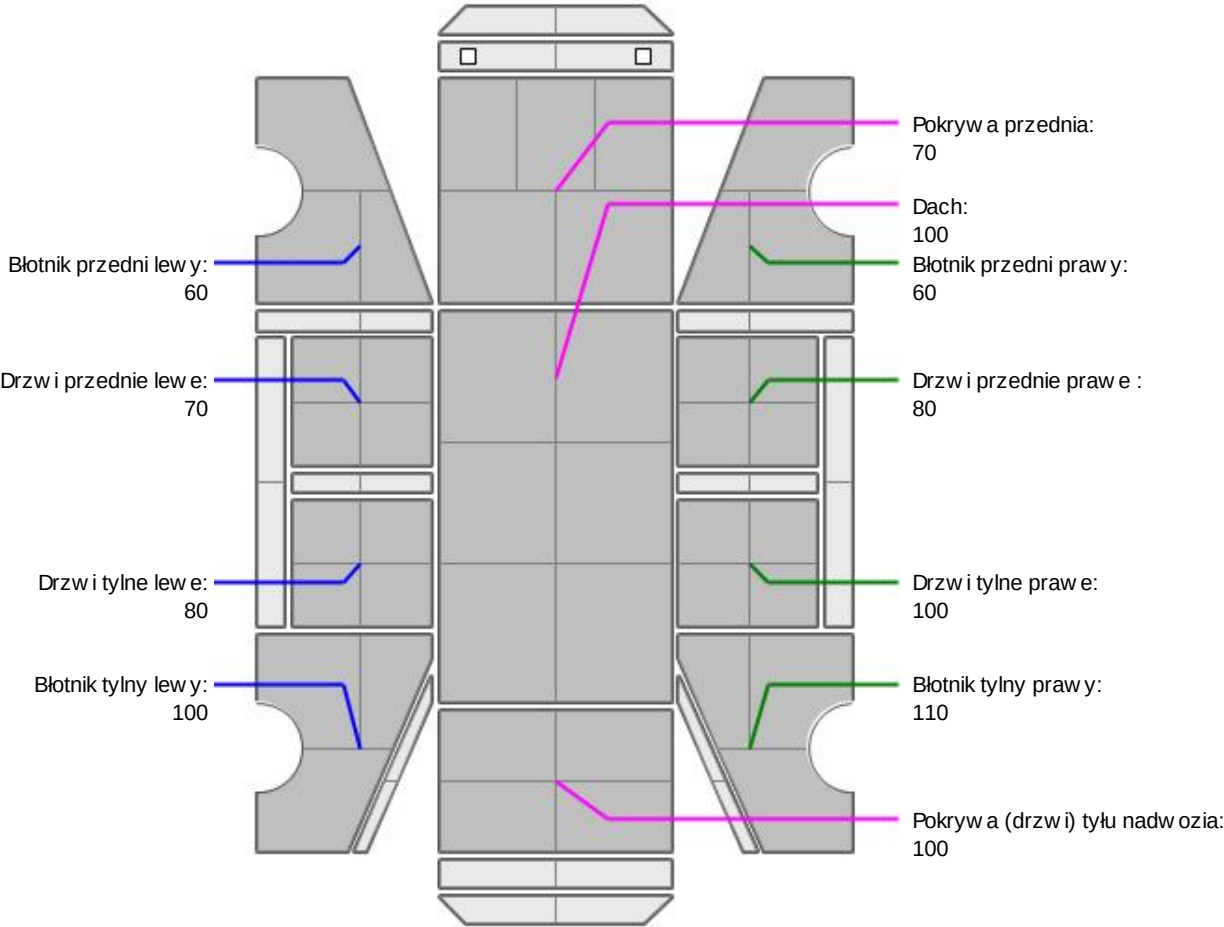
KABINA KIEROWCY – Opis powłoki lakierowej

| L.p. | Nazwa elementu | L / P | Grubość powłoki [μm] | Opis |
| 1 | Pokrywa przednia | | 70 | |
| 2 | Dach | | 100 | |
| 3 | Błotnik przedni | L | 60 | |
| 4 | Drzwi przednie | L | 70 | |
| 5 | Drzwi tylne | L | 80 | |
| 6 | Błotnik tylny | L | 100 | |
| 7 | Błotnik przedni | P | 60 | |
| 8 | Drzwi przednie | P | 80 | |
| 9 | Drzwi tylne | P | 100 | |
| 10 | Błotnik tylny | P | 110 | |
| 11 | Pokrywa (drzwi) tyłu nadwozia | | 100 | |
