## Poglądowy raport stanu technicznego

Zadanie: Ocena stanu technicznego i określenie wartości rynkowej pojazdu

| DANE IDENTYFIKACYJNE POJAZDU | | Dane: [O] X-2025 | |
|---|---|---|---|
| Marka: | BMW | Nr rejestracyjny: | PZ537XR |
| Model pojazdu: | 320 Diesel Mild Hybrid MR`19 E6d G20 | Nr Info-Ekspert: | 003-06013 |

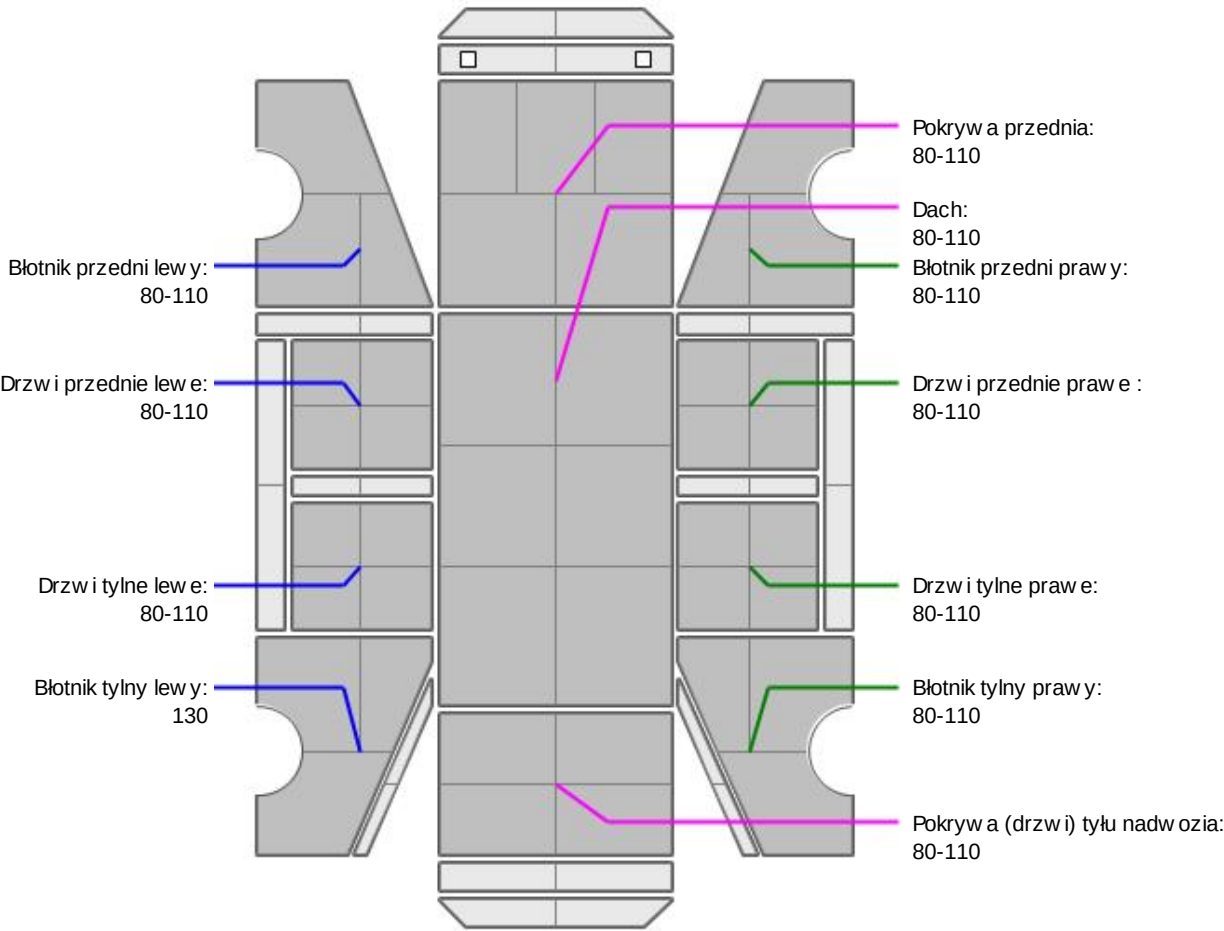
KABINA KIEROWCY – Opis powłoki lakierowej

| L.p. | Nazwa elementu | L / P | Grubość powłoki [µm] | Opis |
| 1 | Pokrywa przednia | | 80-110 | |
| 2 | Dach | | 80-110 | |
| 3 | Błotnik przedni | L | 80-110 | |
| 4 | Drzwi przednie | L | 80-110 | |
| 5 | Drzwi tylne | L | 80-110 | |
| 6 | Błotnik tylny | L | 130 | |
| 7 | Błotnik przedni | P | 80-110 | |
| 8 | Drzwi przednie | P | 80-110 | |
| 9 | Drzwi tylne | P | 80-110 | |
| 10 | Błotnik tylny | P | 80-110 | |
| 11 | Pokrywa (drzwi) tyłu nadwozia | | 80-110 | |

Podane przedziały grubości powłoki lakierowej, dotyczą punktów pomiarowych. Nie mogą być traktowane jako gwarancja, że grubość powłoki lakierowej w innych punktach nie wykracza poza te przedziały. Pomiar powłoki lakierowej został wykonany urządzeniem będącym w posiadaniu rzeczoznawcy. Pomiar wykonany innym przyrządem może się różnić.
