Nr zlecenia: 66/09/10/2025/CarArena STANDARD

## WYCENA WARTOŚCI

Zadanie: Ocena stanu technicznego i określenie wartości rynkowej pojazdu

| DANE IDENTYFIKACYJNE POJAZDU (*) | | Dane: [C] X-2025 | |
|---|---|---|---|
| Marka: | MERCEDES-BENZ | Nr rejestracyjny: | SB9493A |

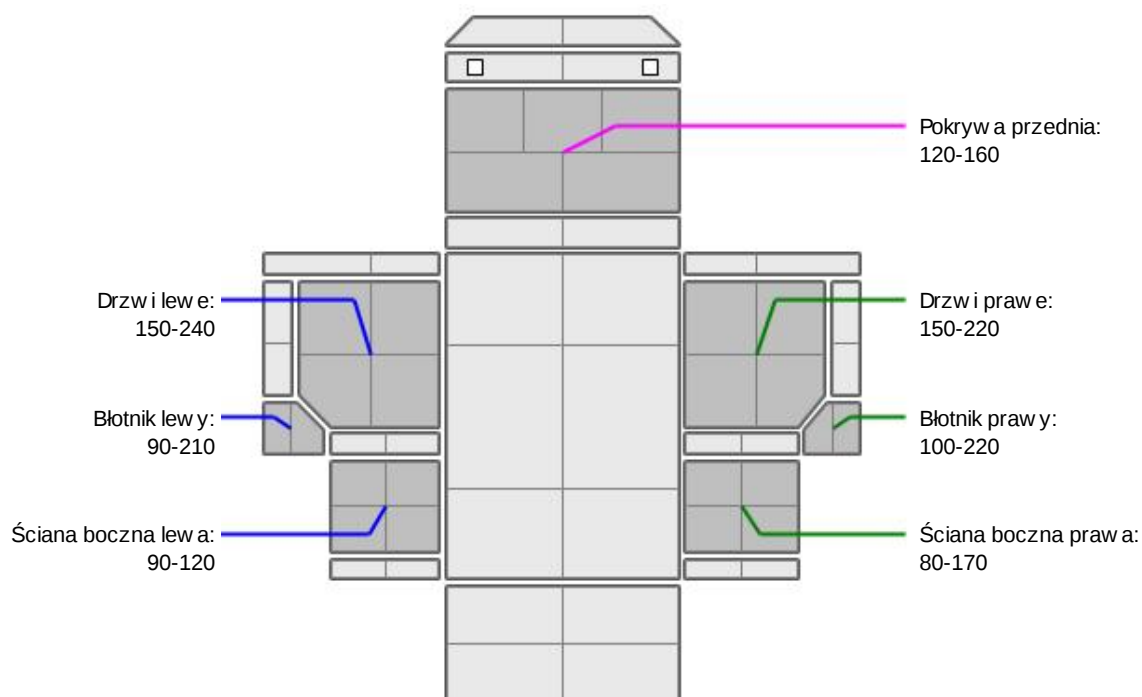
### KABINA KIEROWCY – Opis powłoki lakierowej

| L.p. | Nazwa elementu | L / P | Grubość powłoki [ $\mu\text{m}$ ] | Opis |
| 1 | Pokrywa przednia | | 120-160 | |
| 2 | Błotnik | L | 90-210 | |
| 3 | Drzwi | L | 150-240 | |

| 4 | Ściana boczna | L | 90-120 | |
| 5 | Błotnik | P | 100-220 | |
| 6 | Drzwi | P | 150-220 | |
| 7 | Ściana boczna | P | 80-170 | |

Podane przedziały grubości powłoki lakierowej, dotyczą punktów pomiarowych. Nie mogą być traktowane jako gwarancja, że grubość powłoki lakierowej w innych punktach nie wykracza poza te przedziały. Pomiar powłoki lakierowej został wykonany urządzeniem będącym w posiadaniu rzeczoznawcy. Pomiar wykonany innym przyrządem może się różnić.
