## Raport z oględzin pojazdu

| Numer raportu | 06886/8/25-15201 | Data raportu | 26-08-2025 |

| Marka, model | SKODA Superb III 19-24 |
| Numer rejestracyjny | SK712VT |

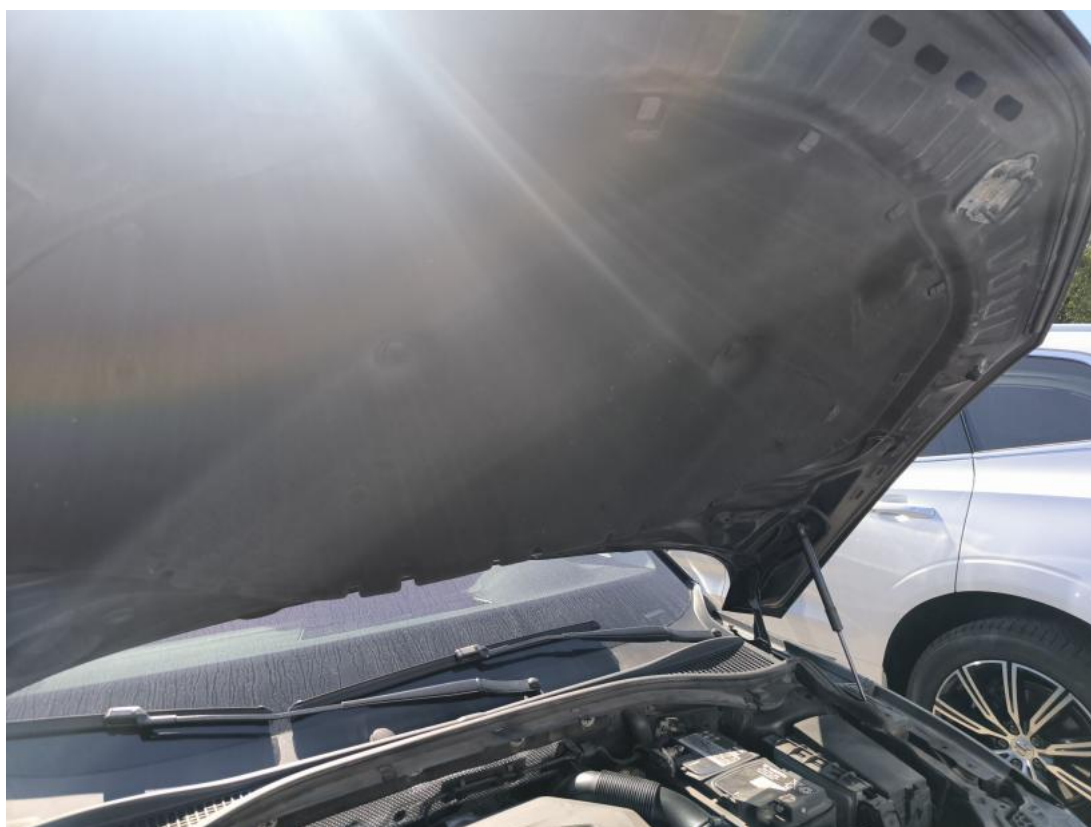
**Fot. 35**  
Instrukcje

**Fot. 36**  
Wykładzina pokrywy komory silnika - zdjęcie poglądowe 1

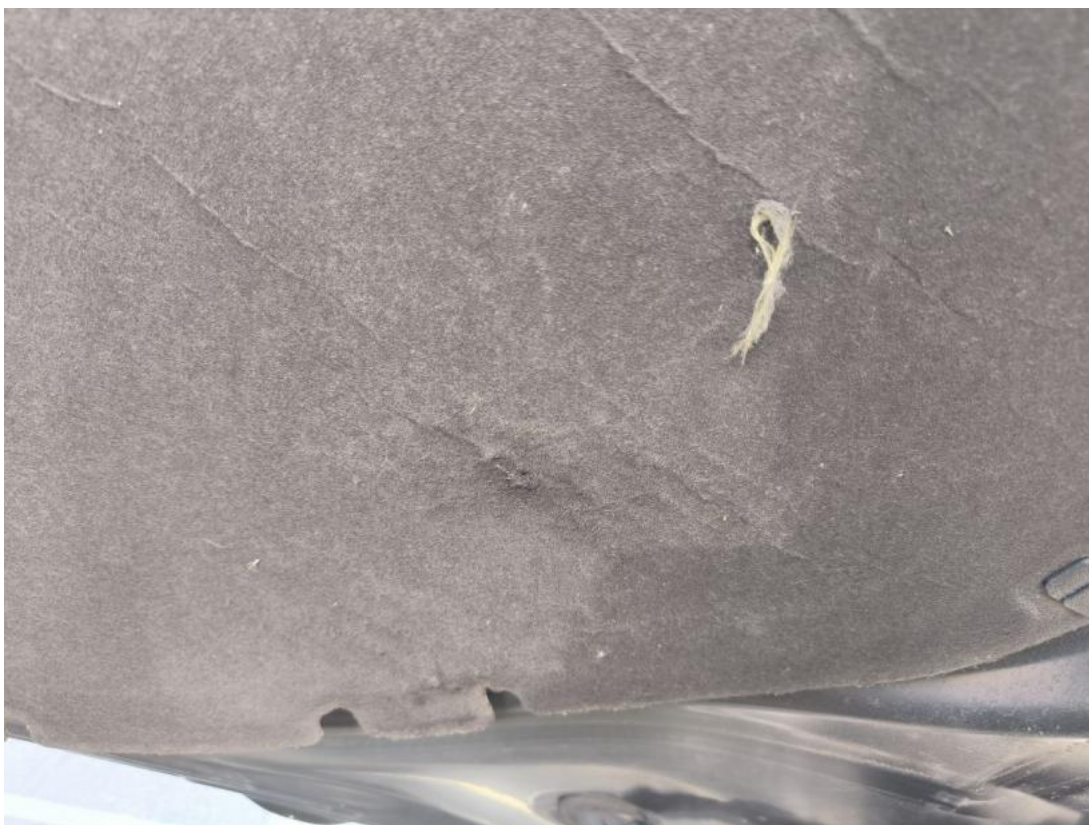
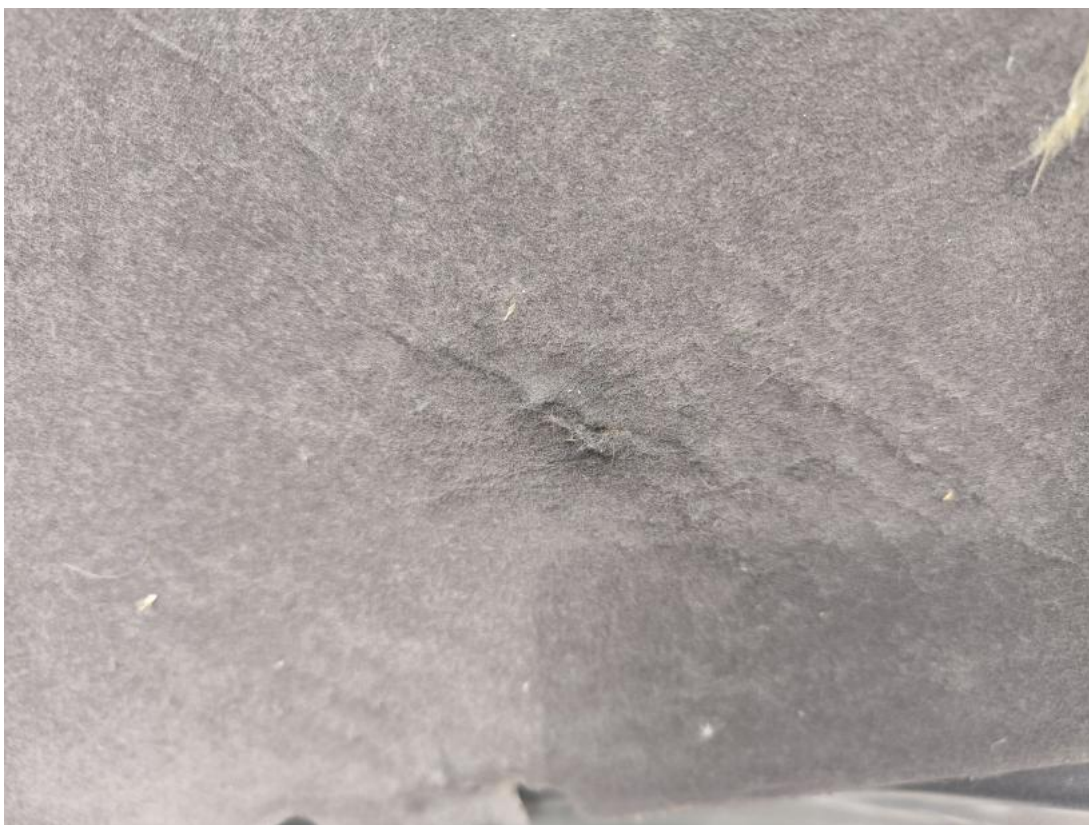
**Fot. 37**

| Poz. | Nazwa pozycji | Opis uszkodzeń | Kwalifik. | Naprawa [rbg] |
|---|---|---|---|---|
| 1 | Wykładzina tłumiąca pokrywy przedniej | pęknięcie/rozerwanie | WY | 0.3 |

Wykładzina pokrywy komory silnika - Pęknięcie/rozerwanie 1

Wykładzina pokrywy komory silnika - Pęknięcie/rozerwanie 2

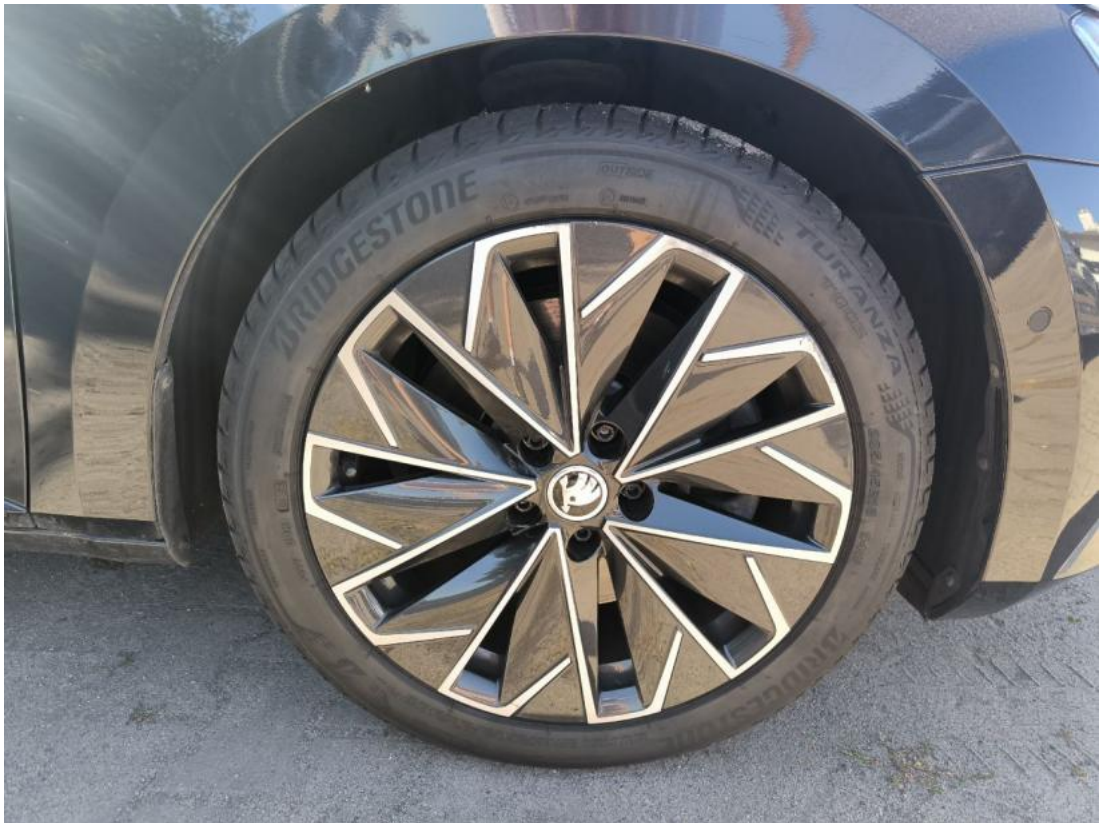
**Fot. 39**

Felga aluminiowa przednia P - zdjęcie poglądowe 1

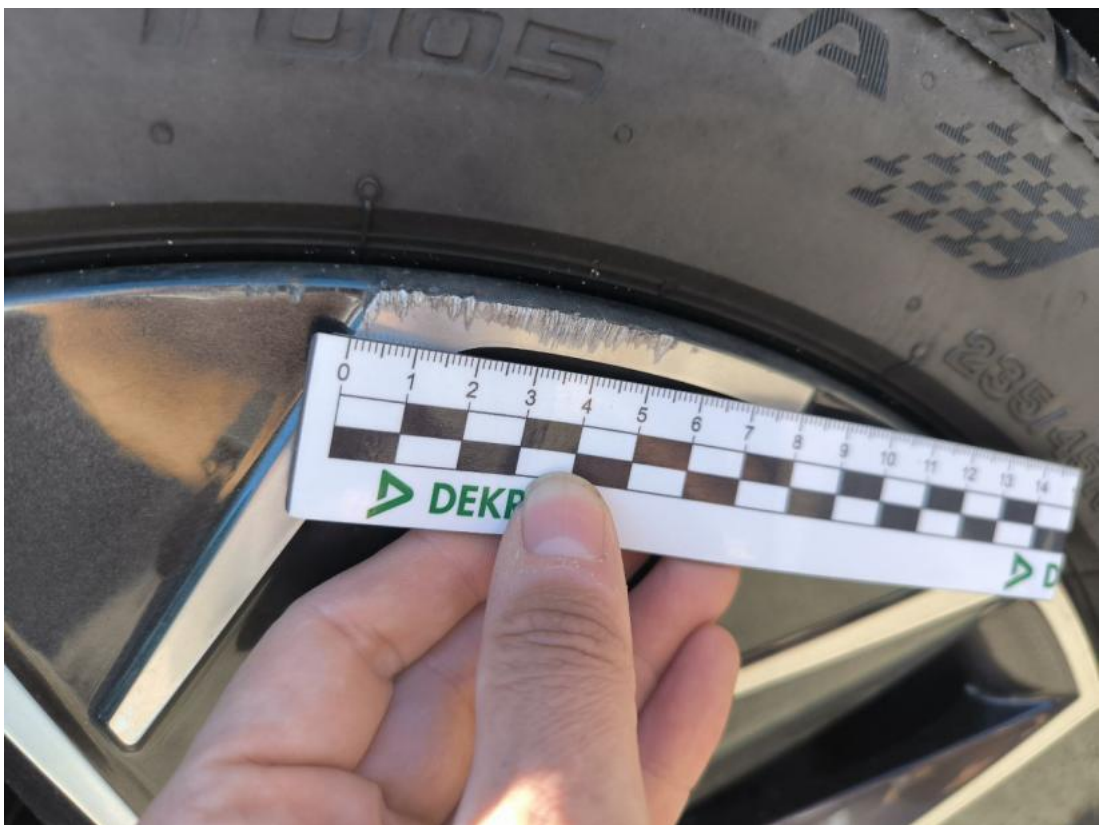
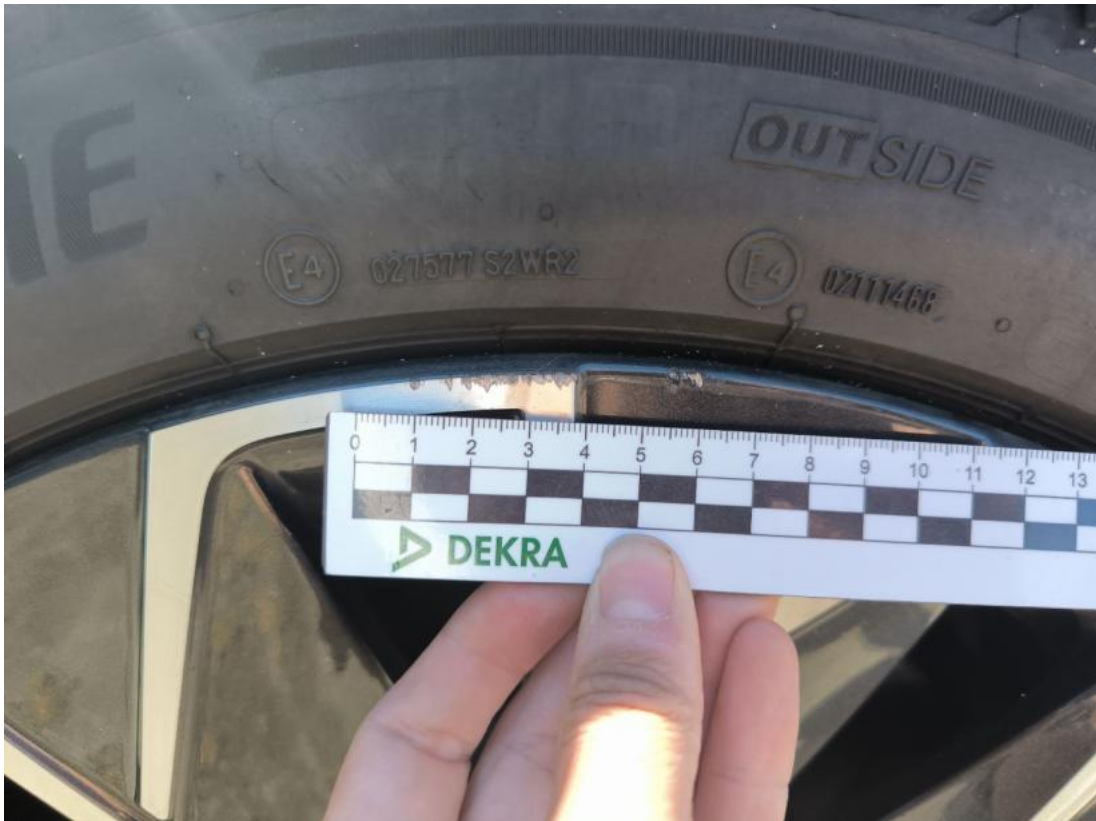
**Fot. 40**

| Poz. | Nazwa pozycji | Opis uszkodzeń | Kwalifik. | Naprawa [rbg] |
|---|---|---|---|---|
| 3 | Tarcza koła aluminiowa przód R | zarysowanie | WY | |

Felga aluminiowa przednia P - Rysa/odprysk 1

Felga aluminiowa przednia P - Rysa/odprysk 2

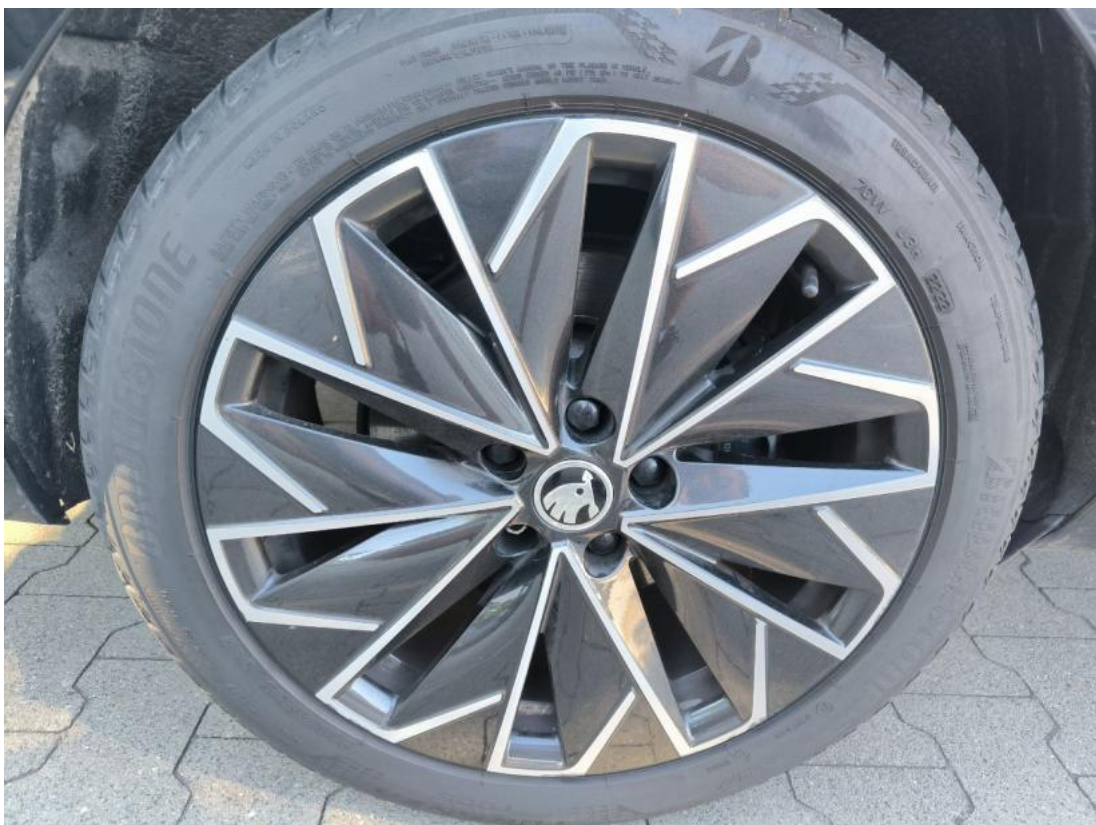
**Fot. 42**

Felga aluminiowa tylna P - zdjęcie poglądowe 1

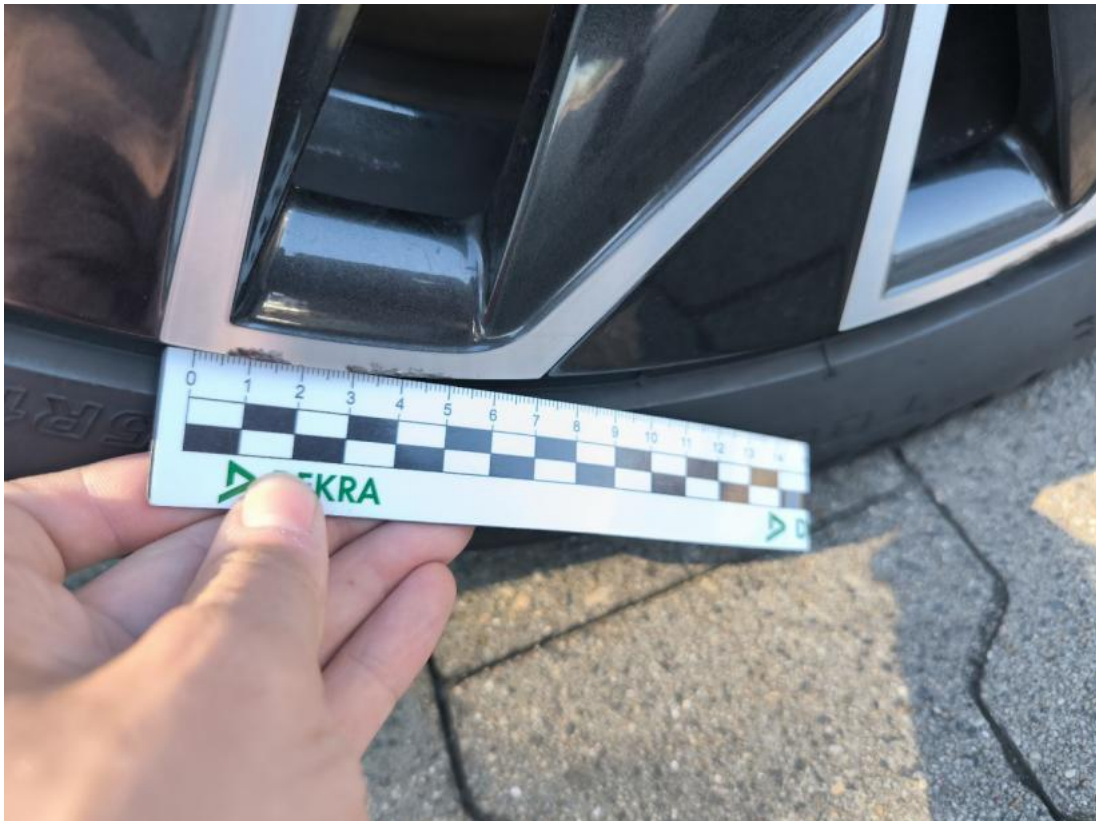
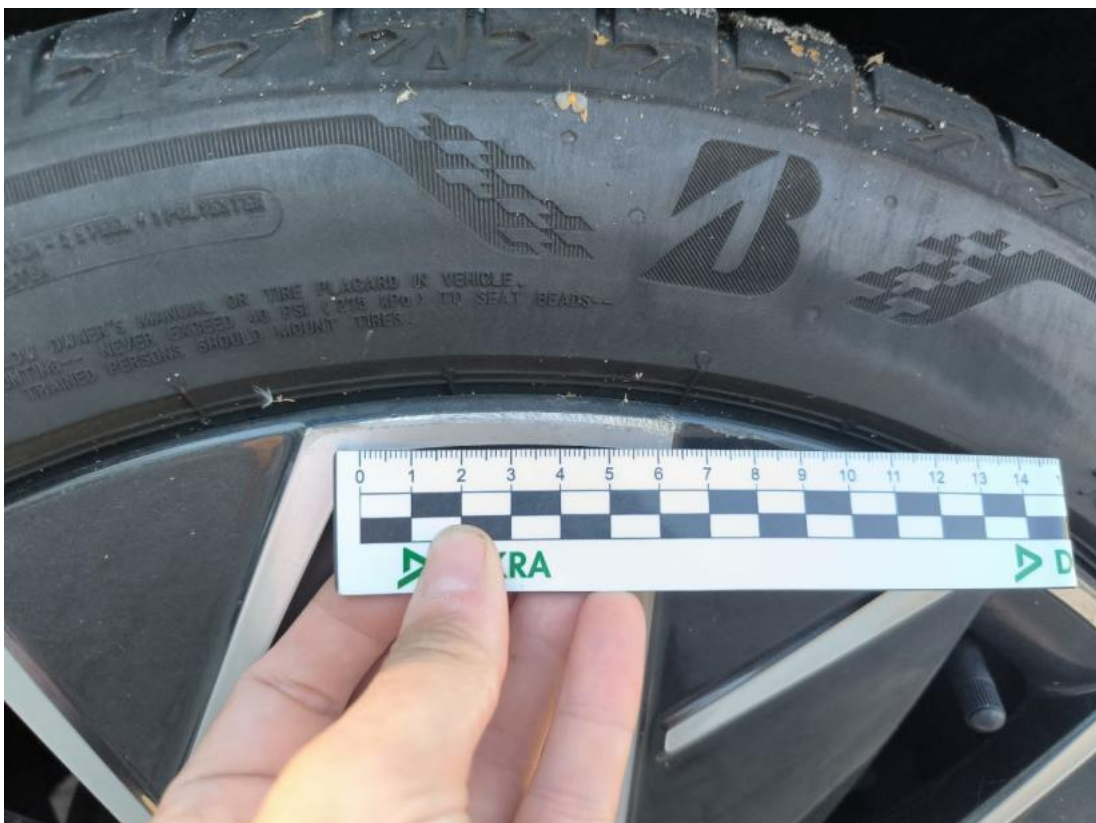
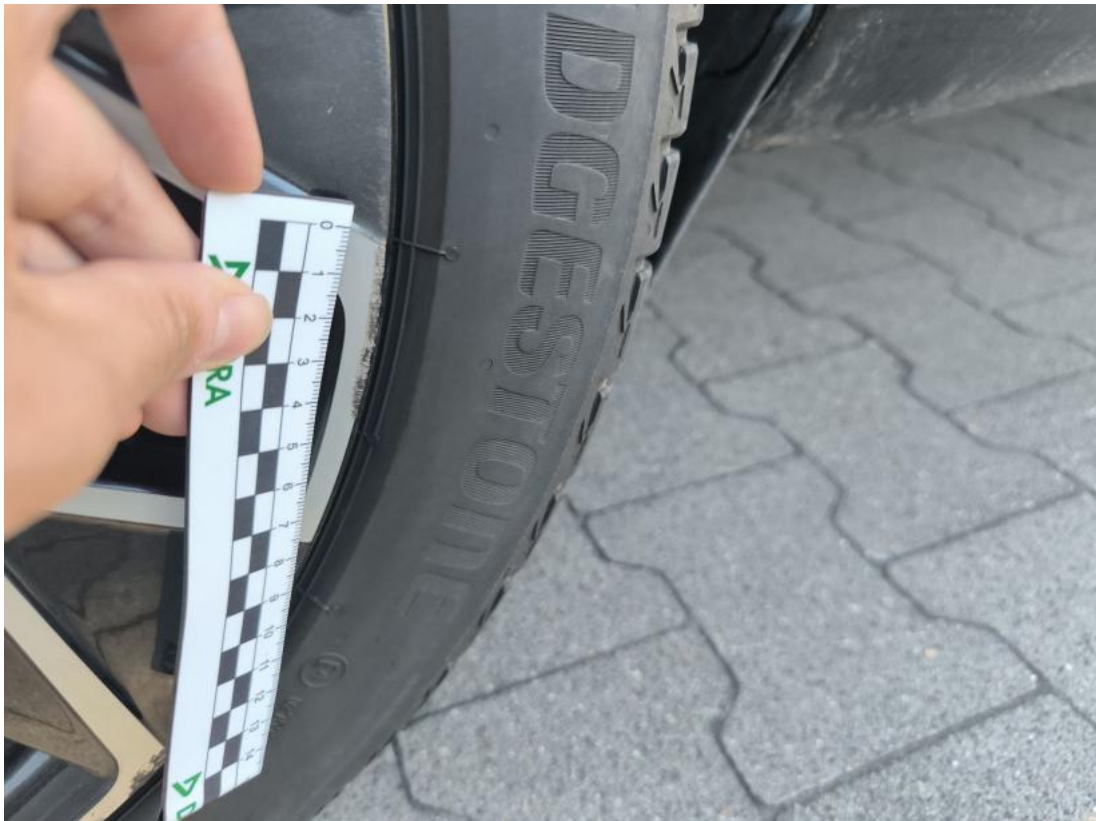
**Fot. 43**

| Poz. | Nazwa pozycji | Opis uszkodzeń | Kwalifik. | Naprawa [rbg] |
|---|---|---|---|---|
| 4 | Tarcza koła aluminiowa tył R | zarysowanie | WY | 0.5 |

Felga aluminiowa tylna P - Rysa/odprysk 1

Felga aluminiowa tylna P - Rysa/odprysk 2

Felga aluminiowa tylna P() - Rysa/odprysk 3

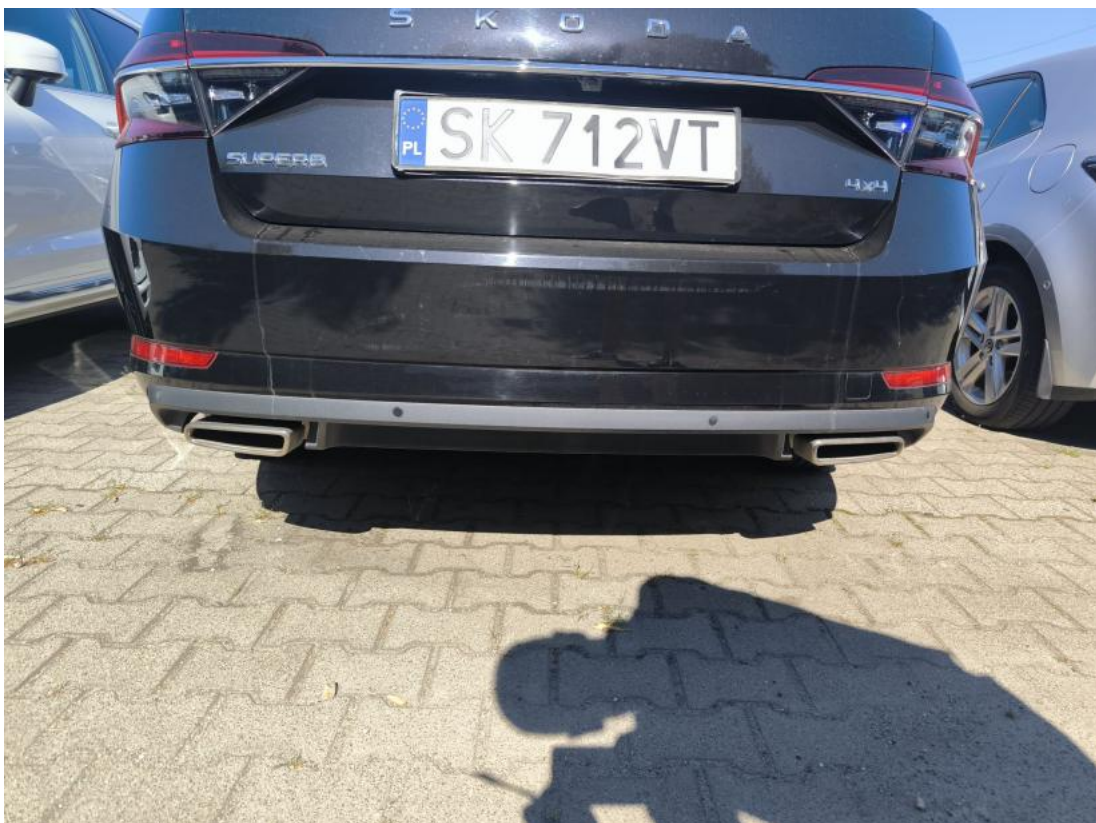
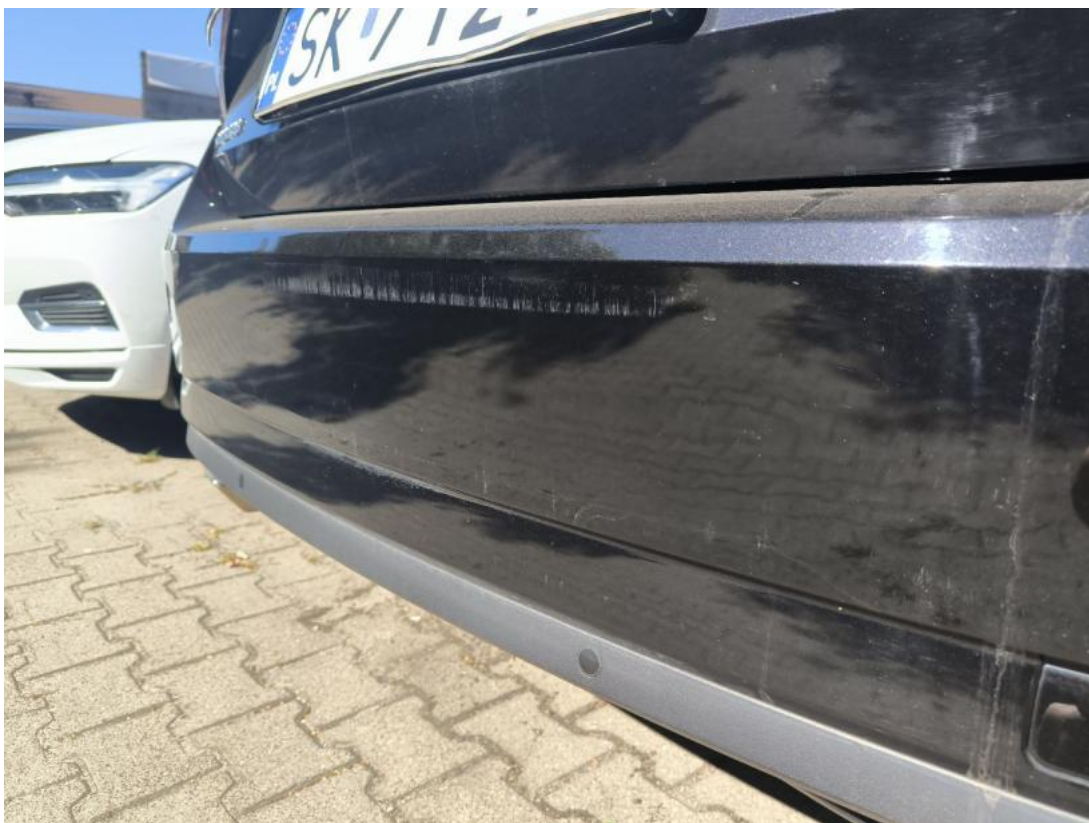
**Fot. 46**

Zderzak tylny - zdjęcie poglądowe 1

Zderzak tylny - zdjęcie poglądowe 2

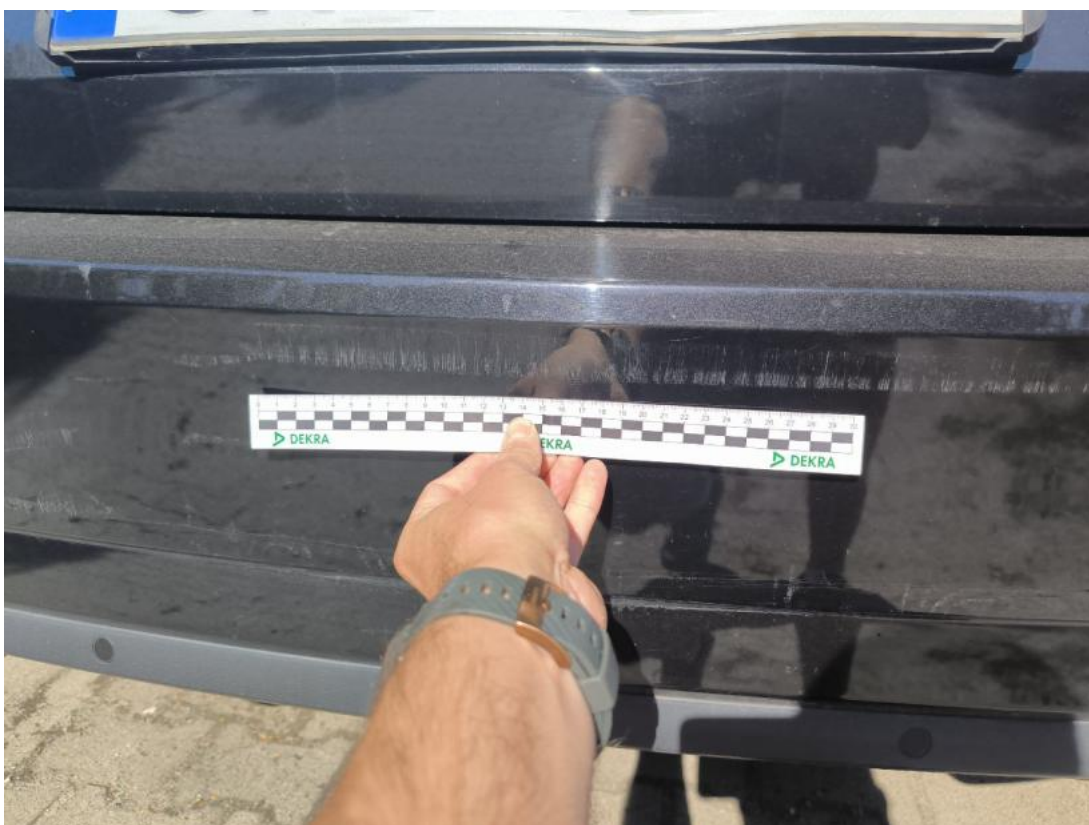
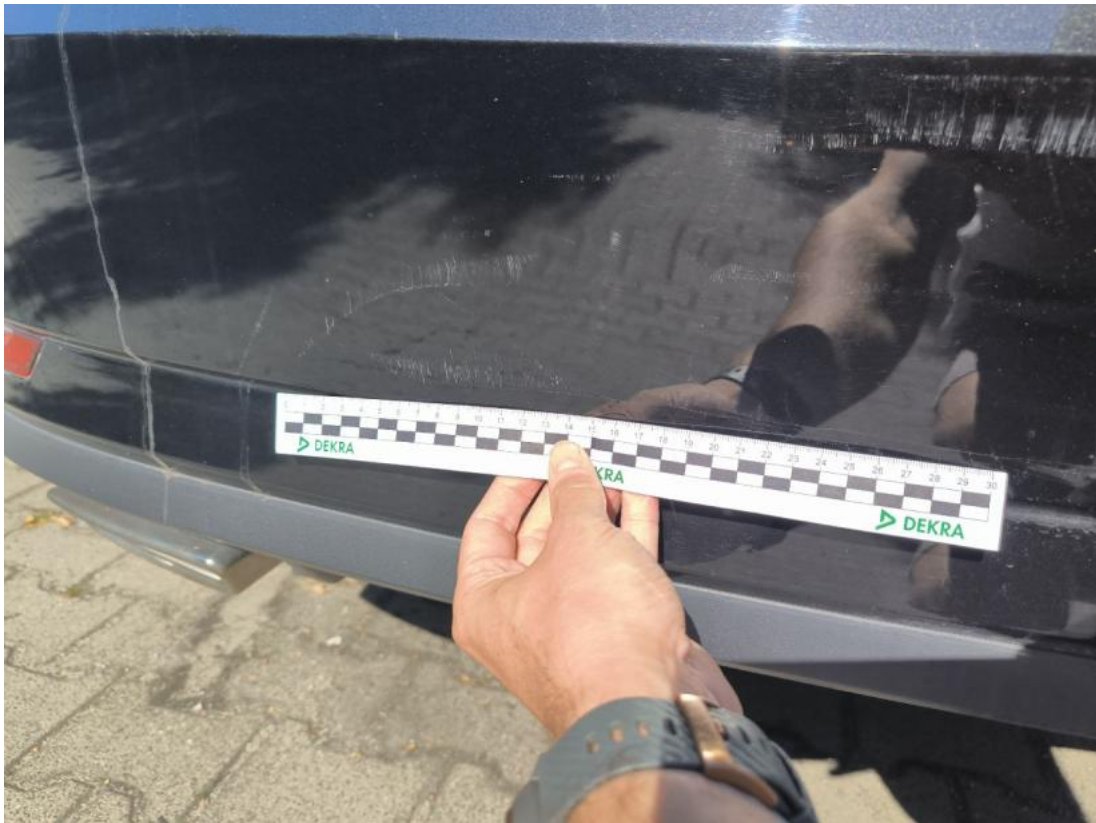
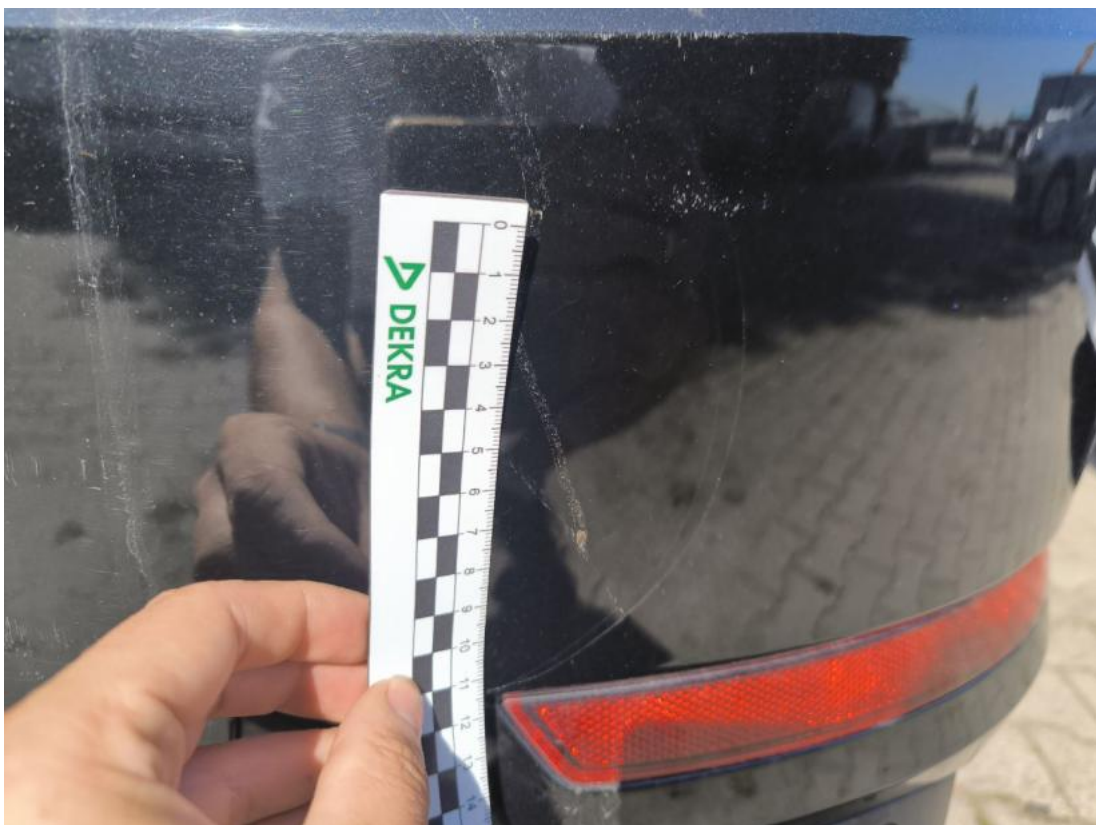
**Fot. 48**

| Poz. | Nazwa pozycji | Opis uszkodzeń | Kwalifik. | Naprawa [rbg] |
|---|---|---|---|---|
| 5 | Okladzina zderzaka tylnego | liczne, zarysowanie | NA | |

Zderzak tylny - Rysa/odprysk 1

Zderzak tylny - Rysa/odprysk 2

Zderzak tylny() - Rysa/odprysk 3

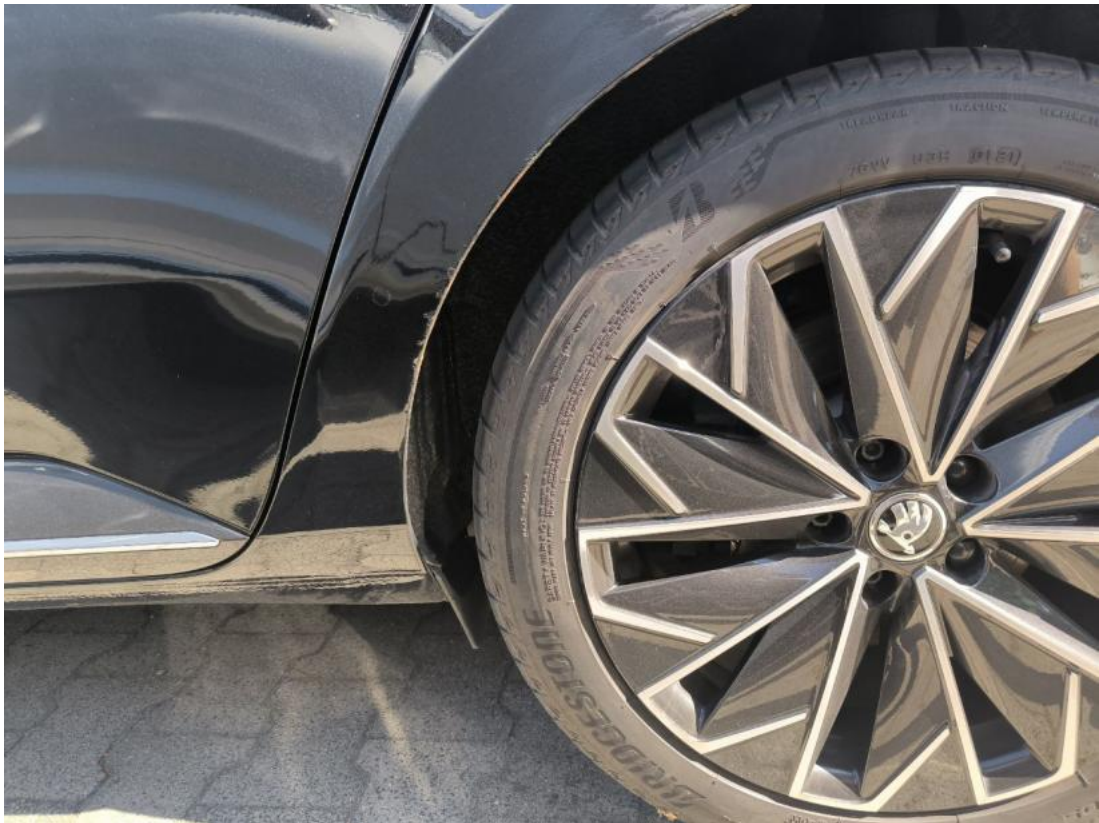
**Fot. 51**

| Poz. | Nazwa części | Przedział grubości powłoki lakierowej [ $\mu\text{m}$ ] |
|---|---|---|
| 1 | Błotnik tylny lewy/ściana boczna lewa | 150 - 2000 |

Błotnik tylny L / Ściana boczna L - zdjęcie poglądowe 1

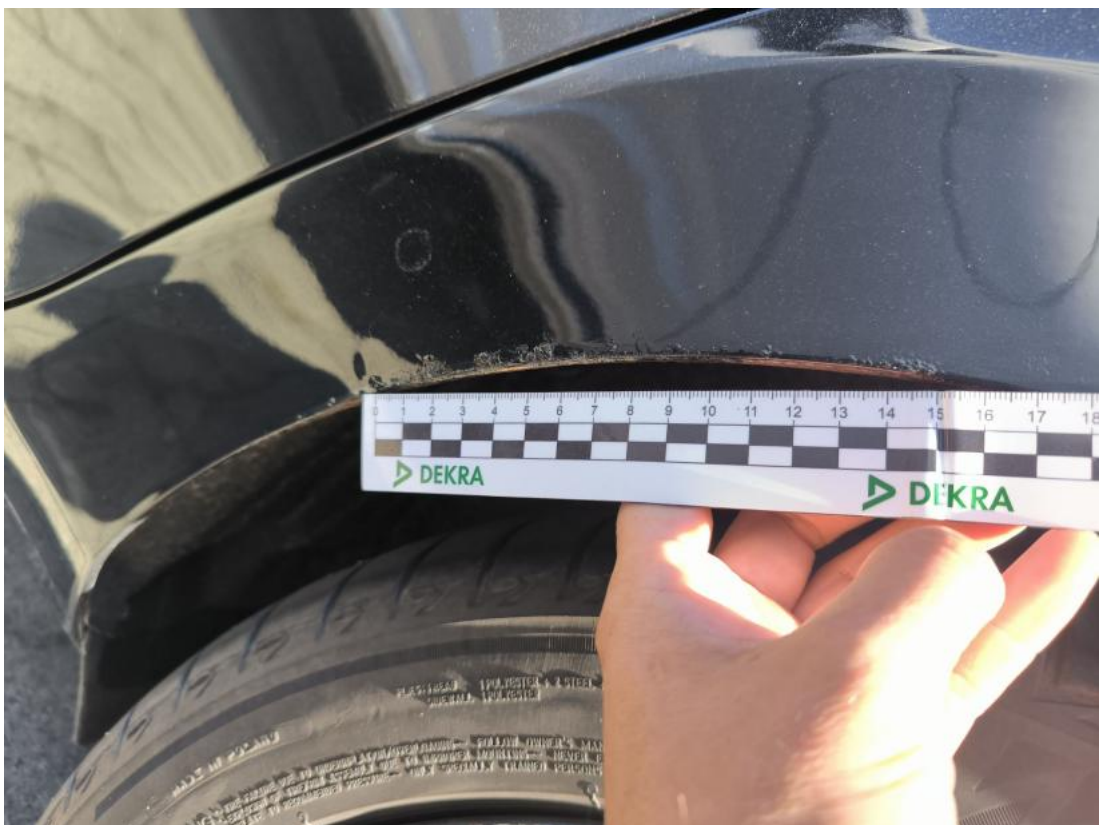
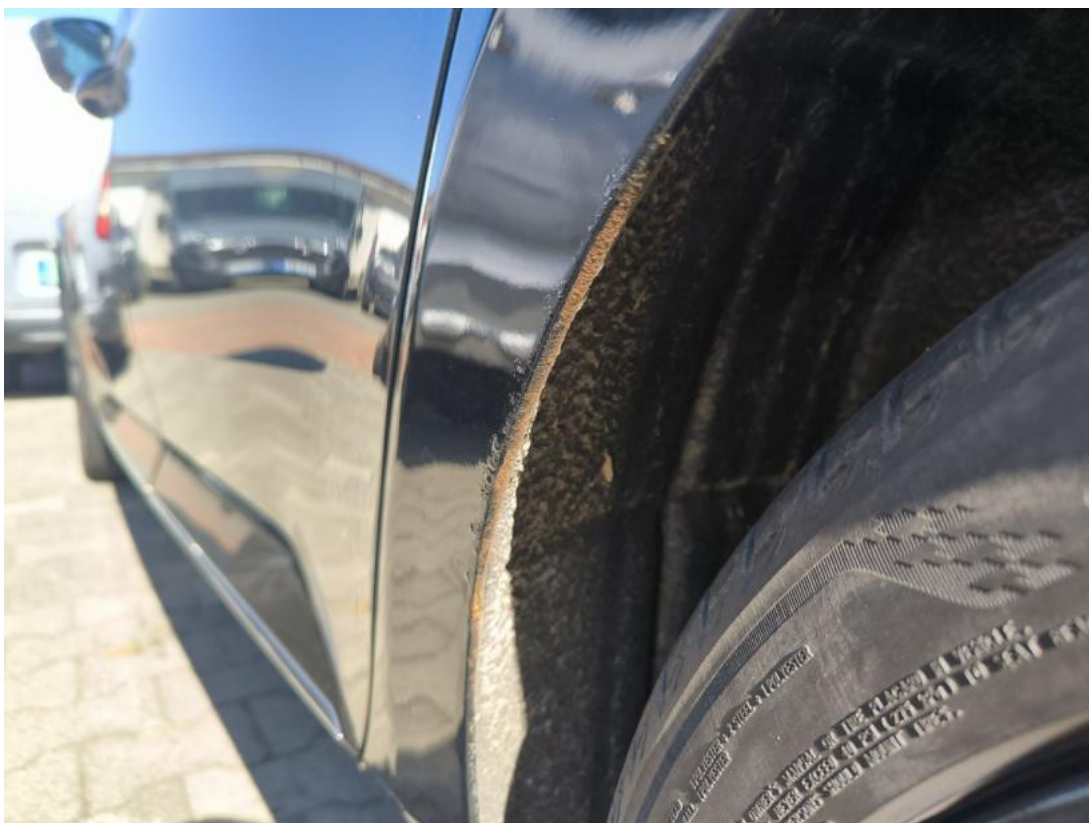
**Fot. 52**

| Poz. | Nazwa pozycji | Opis uszkodzeń | Kwalifik. | Naprawa [rbg] |
|---|---|---|---|---|
| 6 | Błotnik tylny L | ślady korozji | NA | |

Błotnik tylny L / Ściana boczna L - Inne 1

Błotnik tylny L / Ściana boczna L - Inne 2

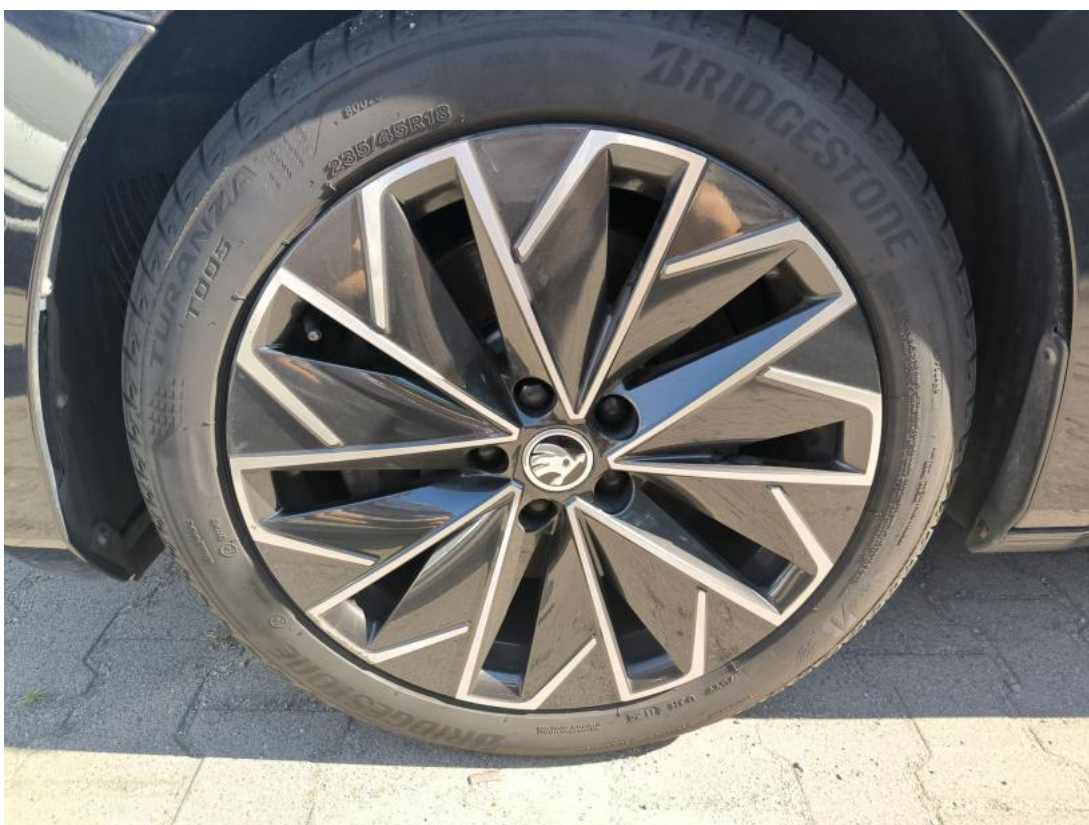
**Fot. 54**

Felga Aluminiowa przednia L - zdjęcie poglądowe 1

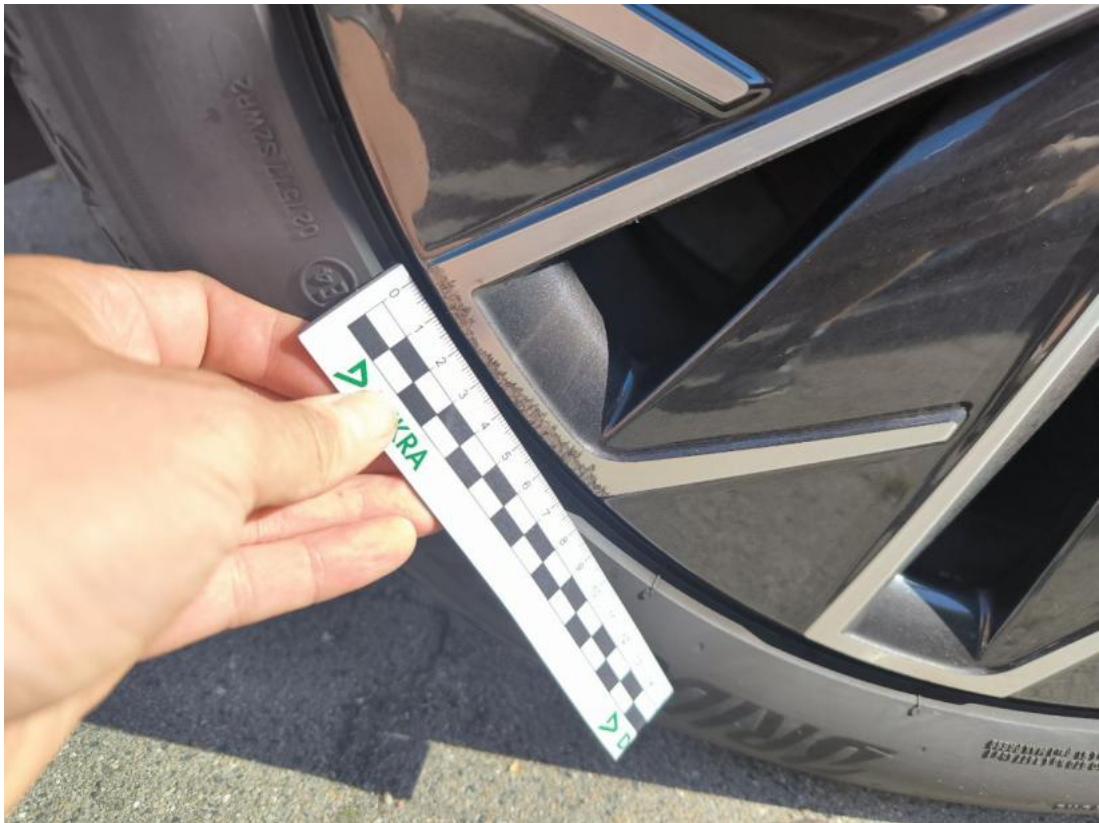
**Fot. 55**

| Poz. | Nazwa pozycji | Opis uszkodzeń | Kwalifik. | Naprawa [rbg] |
|---|---|---|---|---|
| 2 | Tarcza koła aluminiowa przód L | zarysowanie | WY | |

Felga Aluminiowa przednia L - Rysa/odprysk 1
