Nr zlecenia: 28/09/10/2025/CarArena STANDARD

## WYCENA WARTOŚCI

Zadanie: Ocena stanu technicznego i określenie wartości rynkowej pojazdu

| DANE IDENTYFIKACYJNE POJAZDU | | Dane: [O] X-2025 | |
|---|---|---|---|
| Model pojazdu: | <b>Megane IV Grandtour MR`20 E6d</b> | Nr Info-Ekspert: | <b>031-09824</b> |

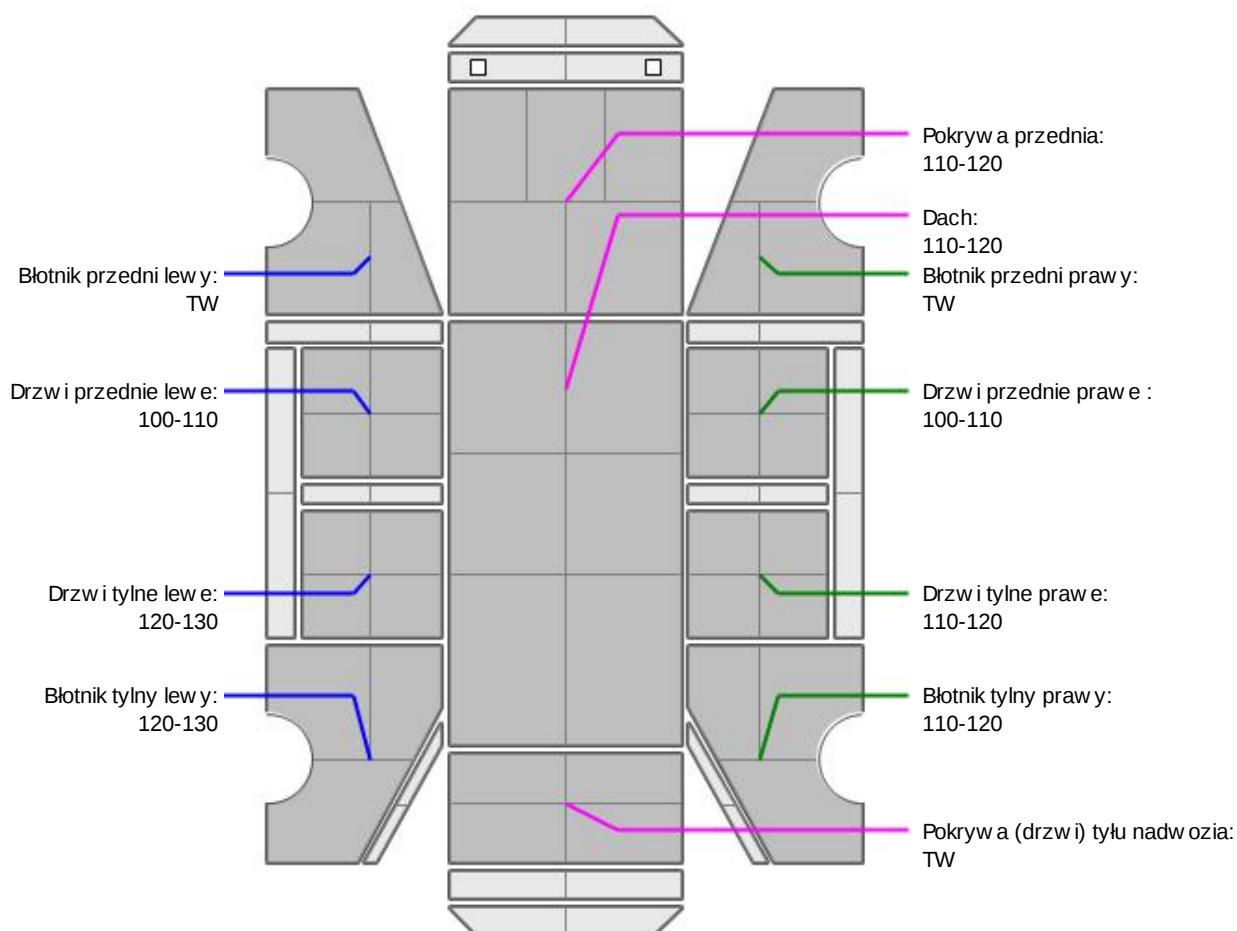
## NADWOZIE – Opis powłoki lakierowej

| L.p. | Nazwa elementu | L / P | Grubość powłoki [μm] | Opis |
| 1 | Pokrywa przednia | | 110-120 | |
| 2 | Dach | | 110-120 | |
| 3 | Błotnik przedni | L | TW | |
| 4 | Drzwi przednie | L | 100-110 | |
| 5 | Drzwi tylne | L | 120-130 | |
| 6 | Błotnik tylny | L | 120-130 | |
| 7 | Błotnik przedni | P | TW | |
| 8 | Drzwi przednie | P | 100-110 | |
| 9 | Drzwi tylne | P | 110-120 | |
| 10 | Błotnik tylny | P | 110-120 | |
| 11 | Pokrywa (drzwi) tyłu nadwozia | | TW | |

Podane przedziały grubości powłoki lakierowej, dotyczą punktów pomiarowych. Nie mogą być traktowane jako gwarancja, że grubość powłoki lakierowej w innych punktach nie wykracza poza te przedziały. Pomiar powłoki lakierowej został wykonany urządzeniem będącym w posiadaniu rzeczoznawcy. Pomiar wykonany innym przyrządem może się różnić.
