Nr zlecenia: 36/17/10/2025/CarArena STANDARD

## WYCENA WARTOŚCI

Zadanie: Ocena stanu technicznego i określenie wartości rynkowej pojazdu

| DANE IDENTYFIKACYJNE POJAZDU | | Dane: [D] X-2025 | |
|---|---|---|---|
| Model pojazdu: | Berlingo II 1.6 HDI MR`15 E6 2.2t | Nr Info-Ekspert: | 008-03715 |

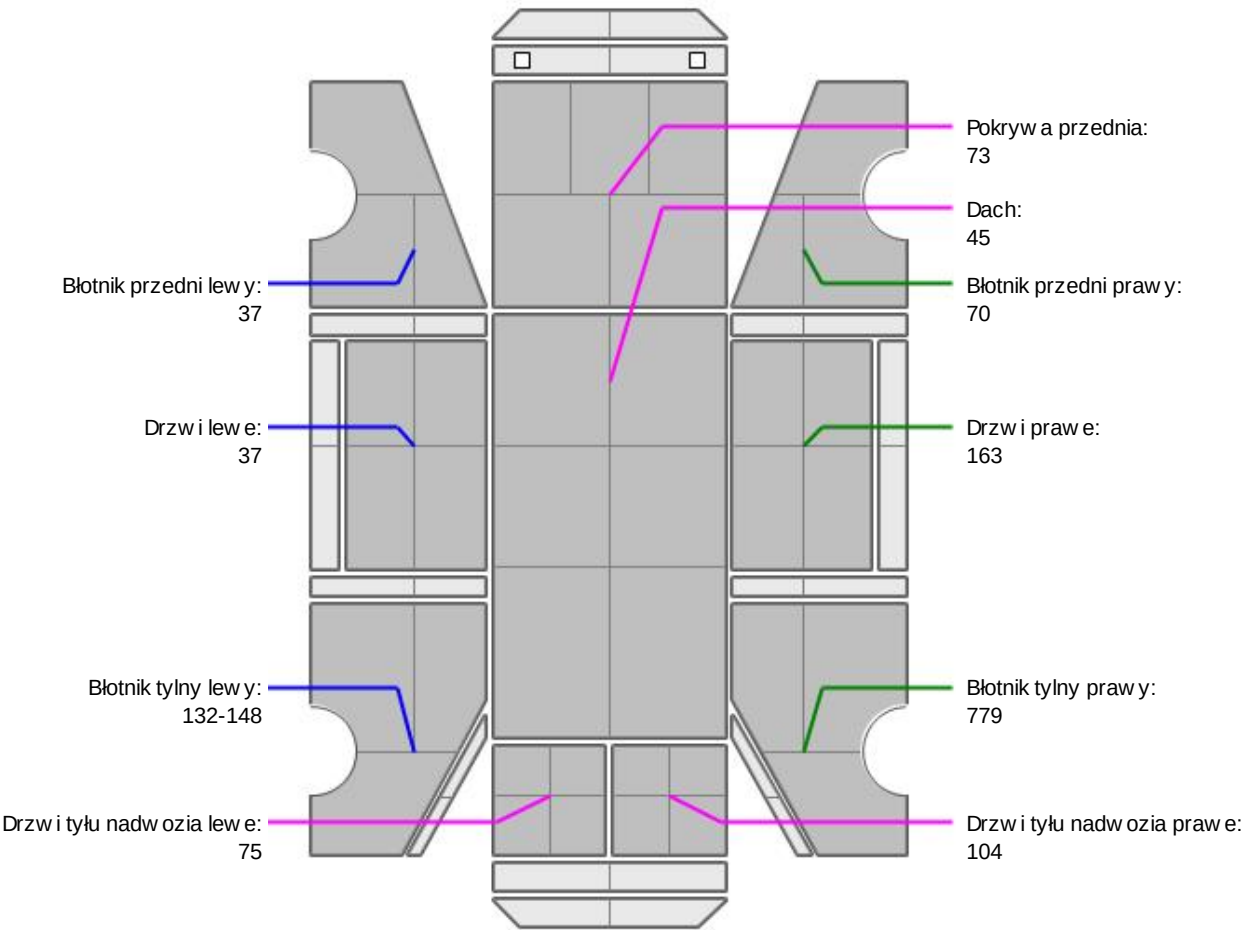
NADWOZIE – Opis powłoki lakierowej

| L.p. | Nazwa elementu | L / P | Grubość powłoki [µm] | Opis |
| 1 | Pokrywa przednia | | 73 | |
| 2 | Dach | | 45 | |
| 3 | Błotnik przedni | L | 37 | |
| 4 | Drzwi | L | 37 | |
| 5 | Błotnik tylny | L | 132-148 | |
| 6 | Drzwi tyłu nadwozia | | 75 | |

| 7 | Błotnik przedni | P | 70 | |
| 8 | Drzwi | P | 163 | |
| 9 | Błotnik tylny | P | 779 | |
| 10 | Drzwi tyłu nadwozia | | 104 | |

Drzwi boczne przesuwne P: 122-173µm
