Nr zlecenia: 104/14/10/2025/CarArena STANDARD

## Wycena wartości

Zadanie: Ocena stanu technicznego i określenie wartości rynkowej pojazdu

| DANE IDENTYFIKACYJNE POJAZDU | | Dane: [D] X-2025 | |
|---|---|---|---|
| Model pojazdu: | Doblo Cargo 1.6 M-jet MR`15 E6 2.5t | Nr Info-Ekspert: | 045-04312 |

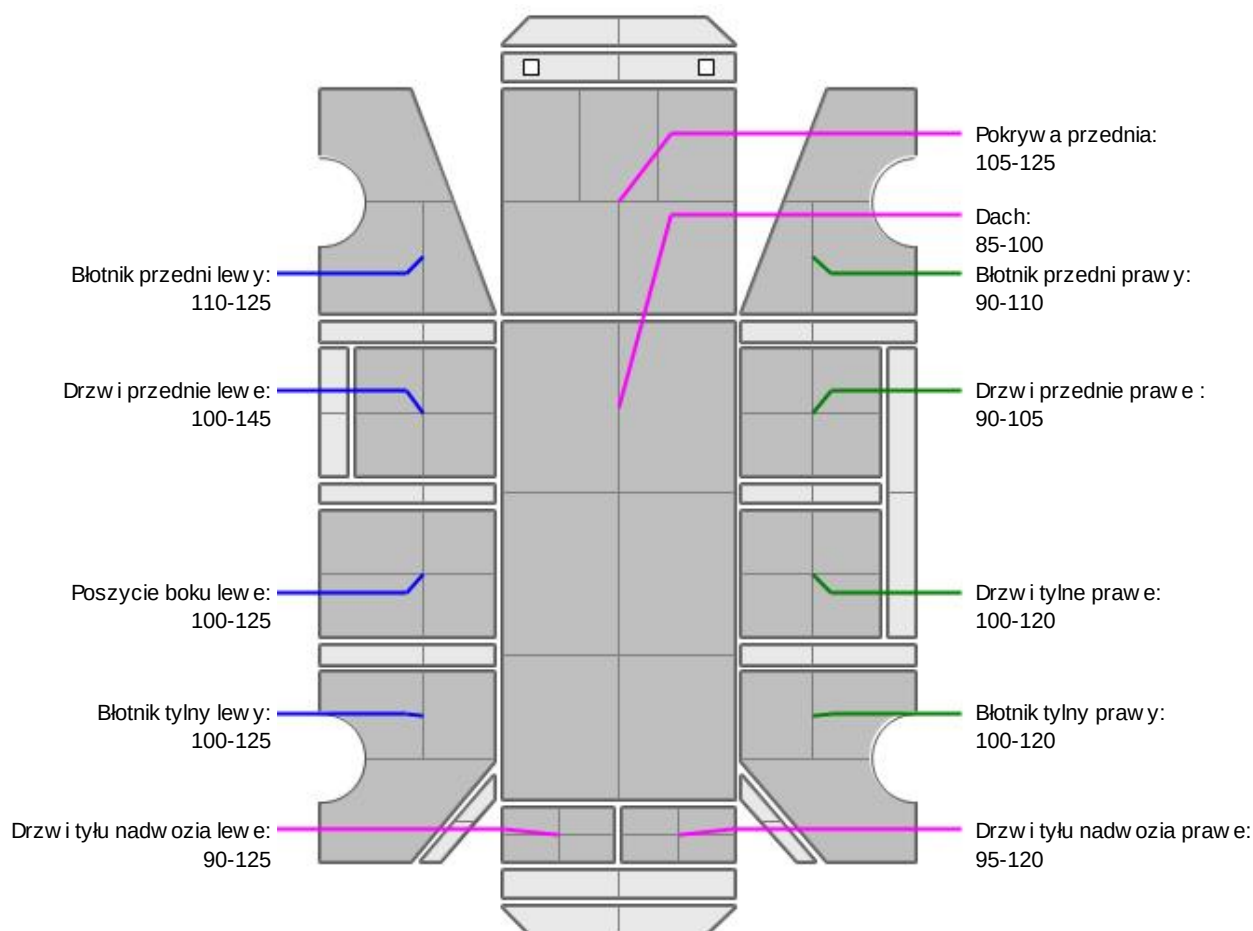
### NADWOZIE – Opis powłoki lakierowej

| L.p. | Nazwa elementu | L / P | Grubość powłoki [µm] | Opis |
| 1 | Pokrywa przednia | | 105-125 | |
| 2 | Dach | | 85-100 | |
| 3 | Błotnik przedni | L | 110-125 | |
| 4 | Drzwi przednie | L | 100-145 | |
| 5 | Poszycie boku | L | 100-125 | |
| 6 | Błotnik tylny | L | 100-125 | |
| 7 | Drzwi tyłu nadwozia | | 90-125 | |
| 8 | Błotnik przedni | P | 90-110 | |
| 9 | Drzwi przednie | P | 90-105 | |
| 10 | Drzwi tylne | P | 100-120 | |
| 11 | Błotnik tylny | P | 100-120 | |
| 12 | Drzwi tyłu nadwozia | | 95-120 | |
