Nr zlecenia: 47/10/10/2025/CarArena STANDARD

## WYCENA WARTOŚCI

Zadanie: Ocena stanu technicznego i określenie wartości rynkowej pojazdu

| DANE IDENTYFIKACYJNE POJAZDU | | Dane: [D] X-2025 | |
|---|---|---|---|
| Marka: | DACIA | Nr rejestracyjny: | PO5XG82 |

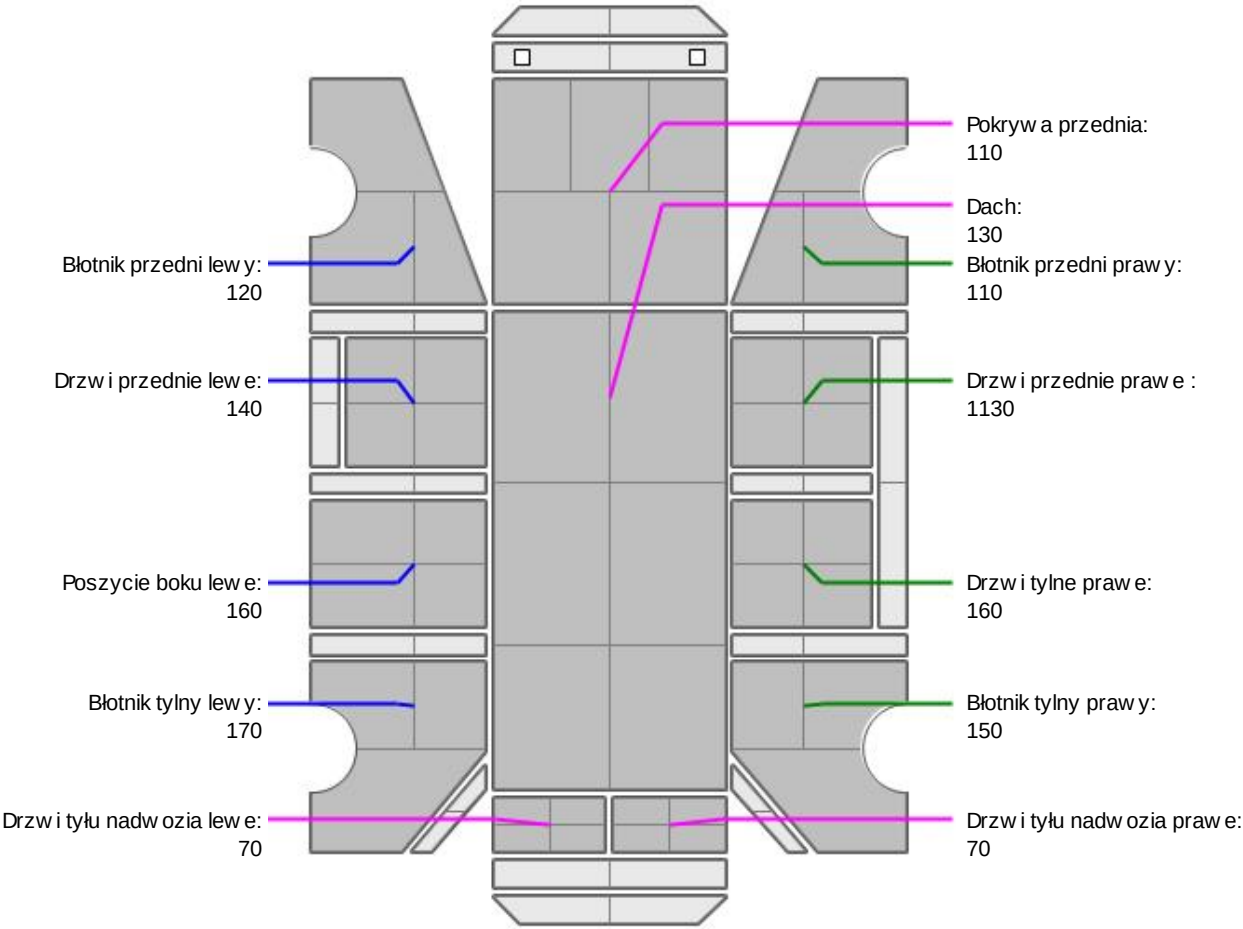
**NADWOZIE – Opis powłoki lakierowej**

| L.p. | Nazwa elementu | L / P | Grubość powłoki [µm] | Opis |
| 1 | Pokrywa przednia | | 110 | |
| 2 | Dach | | 130 | |
| 3 | Błotnik przedni | L | 120 | |

| 4 | Drzwi przednie | L | 140 | |
| 5 | Poszycie boku | L | 160 | |
| 6 | Błotnik tylny | L | 170 | |
| 7 | Drzwi tyłu nadwozia | | 70 | |
| 8 | Błotnik przedni | P | 110 | |
| 9 | Drzwi przednie | P | 1130 | |
| 10 | Drzwi tylne | P | 160 | |
| 11 | Błotnik tylny | P | 150 | |
| 12 | Drzwi tyłu nadwozia | | 70 | |

Podane przedziały grubości powłoki lakierowej, dotyczą punktów pomiarowych. Nie mogą być traktowane, jako gwarancja, że grubość powłoki lakierowej w innych punktach nie wykracza poza te przedziały. Pomiar powłoki lakierowej został wykonany urządzeniem będącym w posiadaniu rzeczoznawcy. Pomiar wykonany innym przyrządem może się różnić.
