Nr zlecenia: 102/14/10/2025/CarArena STANDARD

## WYCENA WARTOŚCI

Zadanie: Ocena stanu technicznego i określenie wartości rynkowej pojazdu

| DANE IDENTYFIKACYJNE POJAZDU | | Dane: [O] X-2025 | |
|---|---|---|---|
| Model pojazdu: | <b>Yaris 1.0 MR`20 E6d</b> | Nr Info-Ekspert: | <b>037-03375</b> |

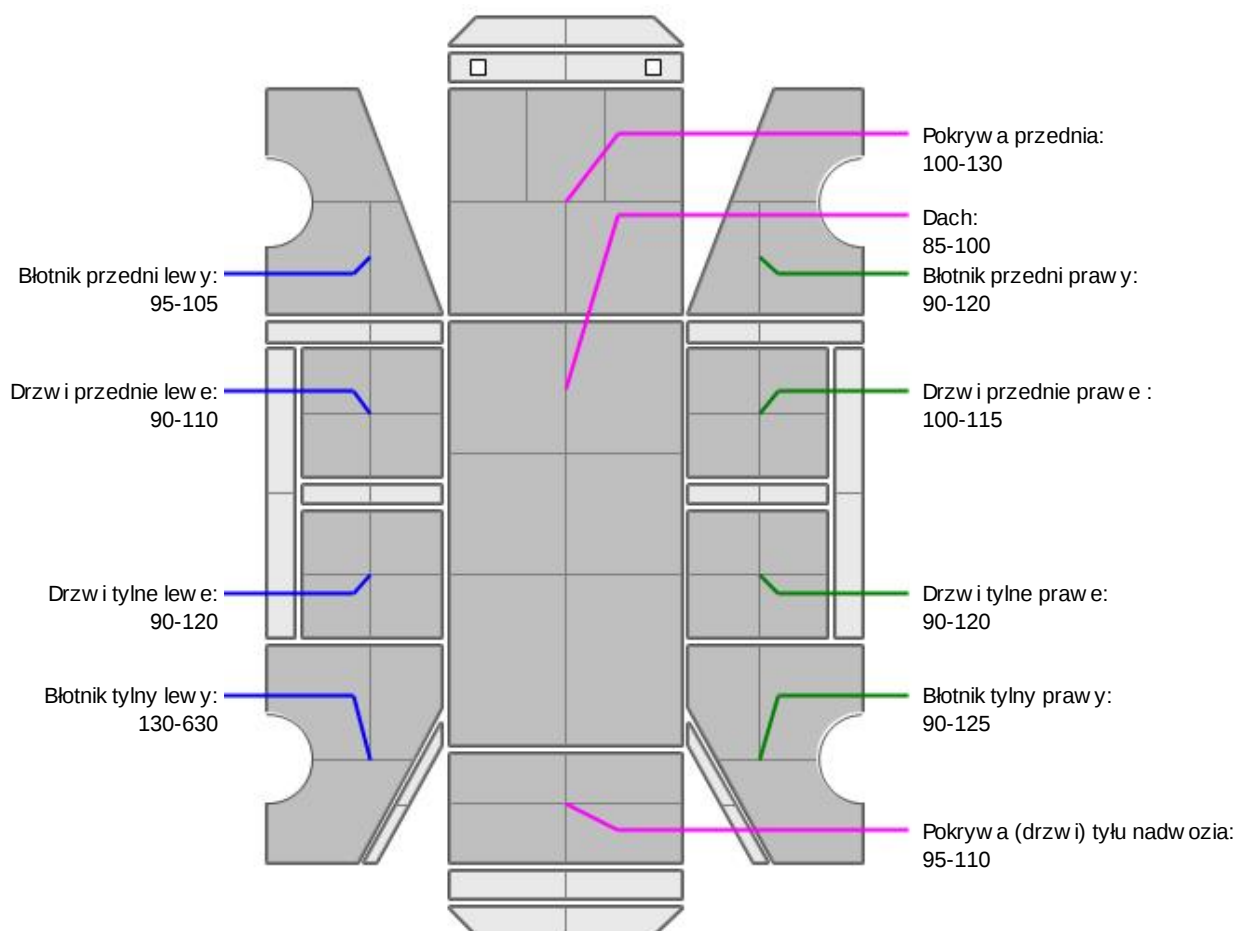
## NADWOZIE – Opis powłoki lakierowej

| L.p. | Nazwa elementu | L / P | Grubość powłoki [μm] | Opis |
| 1 | Pokrywa przednia | | 100-130 | |
| 2 | Dach | | 85-100 | |
| 3 | Błotnik przedni | L | 95-105 | |
| 4 | Drzwi przednie | L | 90-110 | |
| 5 | Drzwi tylne | L | 90-120 | |
| 6 | Błotnik tylny | L | 130-630 | |
| 7 | Błotnik przedni | P | 90-120 | |
| 8 | Drzwi przednie | P | 100-115 | |
| 9 | Drzwi tylne | P | 90-120 | |
| 10 | Błotnik tylny | P | 90-125 | |
| 11 | Pokrywa (drzwi) tyłu nadwozia | | 95-110 | |

Podane przedziały grubości powłoki lakierowej, dotyczą punktów pomiarowych. Nie mogą być traktowane jako gwarancja, że grubość powłoki lakierowej w innych punktach nie wykracza poza te przedziały. Pomiar powłoki lakierowej został wykonany urządzeniem będącym w posiadaniu rzeczoznawcy. Pomiar wykonany innym przyrządem może się różnić.
