Nr zlecenia: 102/15/10/2025/CarArena STANDARD

## Wycena wartości

Zadanie: Ocena stanu technicznego i określenie wartości rynkowej pojazdu

| DANE IDENTYFIKACYJNE POJAZDU | | Dane: [O] X-2025 | |
|---|---|---|---|
| Model pojazdu: | <b>Superb III 2.0 TSI MR`20 E6d</b> | Nr Info-Ekspert: | <b>034-04282</b> |

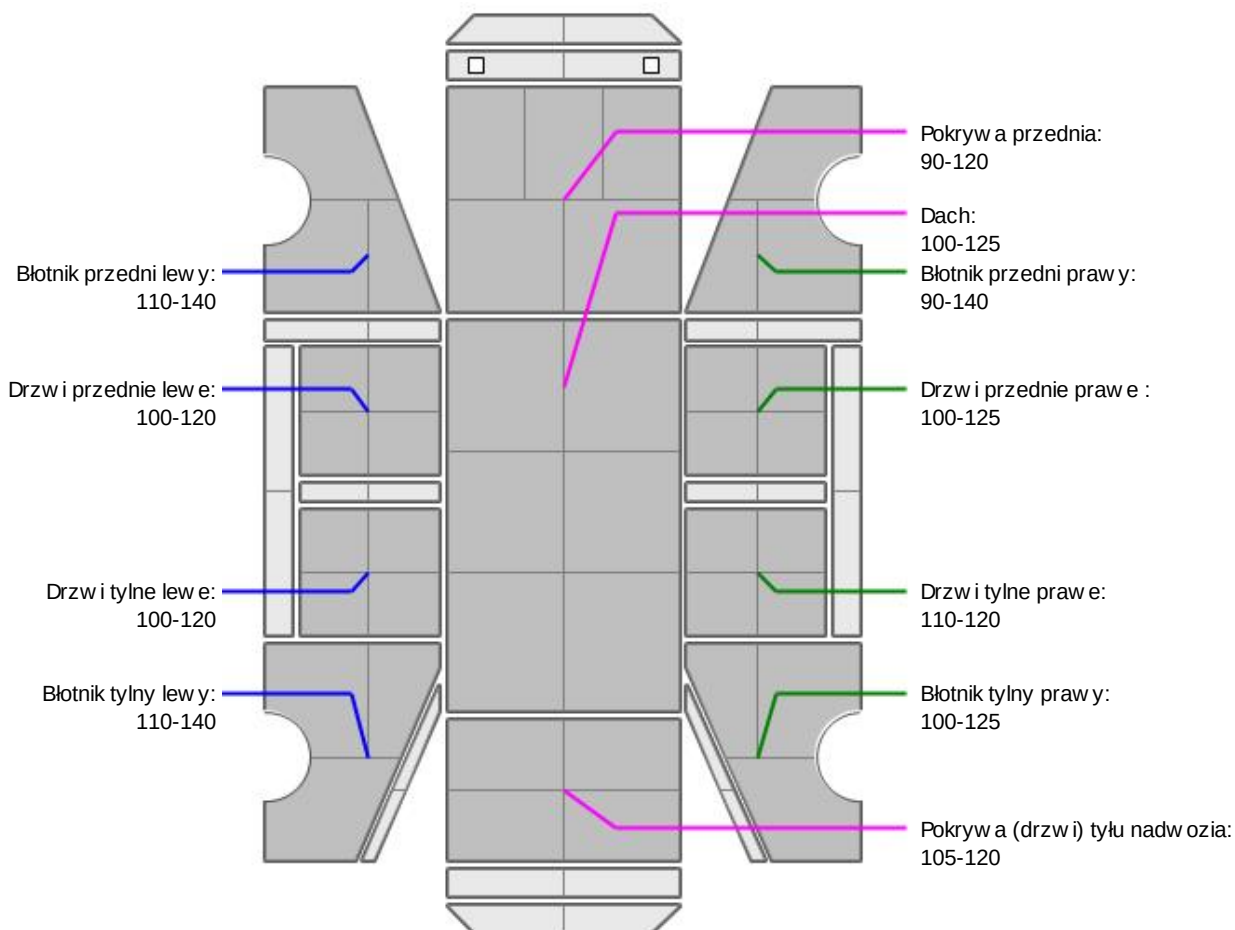
### KABINA KIEROWCY – Opis powłoki lakierowej

Podane przedziały grubości powłoki lakierowej, dotyczą punktów pomiarowych. Nie mogą być traktowane jako gwarancja, że grubość powłoki lakierowej w innych punktach nie wykracza poza te przedziały. Pomiar powłoki lakierowej został wykonany urządzeniem będącym w posiadaniu rzeczoznawcy. Pomiar wykonany innym przyrządem może się różnić.
