## Poglądowy raport stanu technicznego

Zadanie: Ocena stanu technicznego i określenie wartości rynkowej pojazdu

| DANE IDENTYFIKACYJNE POJAZDU | | Dane: [O] X-2025 | |
|---|---|---|---|
| Marka: | BMW | Nr rejestracyjny: | PZ3T016 |
| Model pojazdu: | 420 Gran Coupe Diesel MR`21 E6d/e G26 | Nr Info-Ekspert: | 003-06069 |

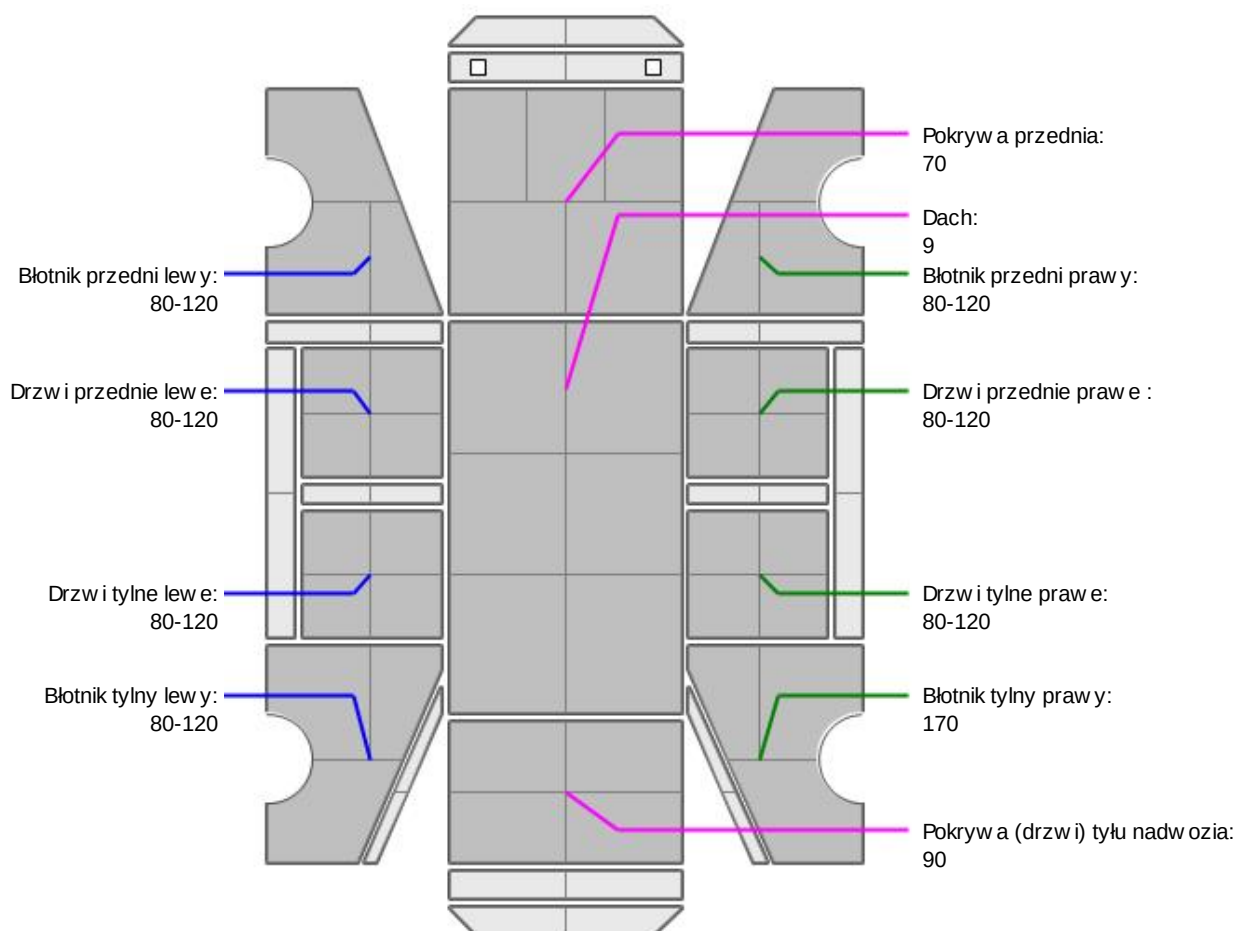
**KABINA KIEROWCY – Opis powłoki lakierowej**

| L.p. | Nazwa elementu | L / P | Grubość powłoki [μm] | Opis |
| 1 | Pokrywa przednia | | 70 | |
| 2 | Dach | | 9 | |
| 3 | Błotnik przedni | L | 80-120 | |
| 4 | Drzwi przednie | L | 80-120 | |
| 5 | Drzwi tylne | L | 80-120 | |
| 6 | Błotnik tylny | L | 80-120 | |
| 7 | Błotnik przedni | P | 80-120 | |
| 8 | Drzwi przednie | P | 80-120 | |
| 9 | Drzwi tylne | P | 80-120 | |
| 10 | Błotnik tylny | P | 170 | |
| 11 | Pokrywa (drzwi) tyłu nadwozia | | 90 | |

Podane przedziały grubości powłoki lakierowej, dotyczą punktów pomiarowych. Nie mogą być traktowane jako gwarancja, że grubość powłoki lakierowej w innych punktach nie wykracza poza te przedziały. Pomiar powłoki lakierowej został wykonany urządzeniem będącym w posiadaniu rzeczoznawcy. Pomiar wykonany innym przyrządem może się różnić.
