Nr zlecenia: 99/10/10/2025/CarArena STANDARD

## WYCENA WARTOŚCI

Zadanie: Ocena stanu technicznego i określenie wartości rynkowej pojazdu

| DANE IDENTYFIKACYJNE POJAZDU | | Dane: [O] X-2025 | |
|---|---|---|---|
| Marka: | BMW | Nr rejestracyjny: | PZ3T077 |

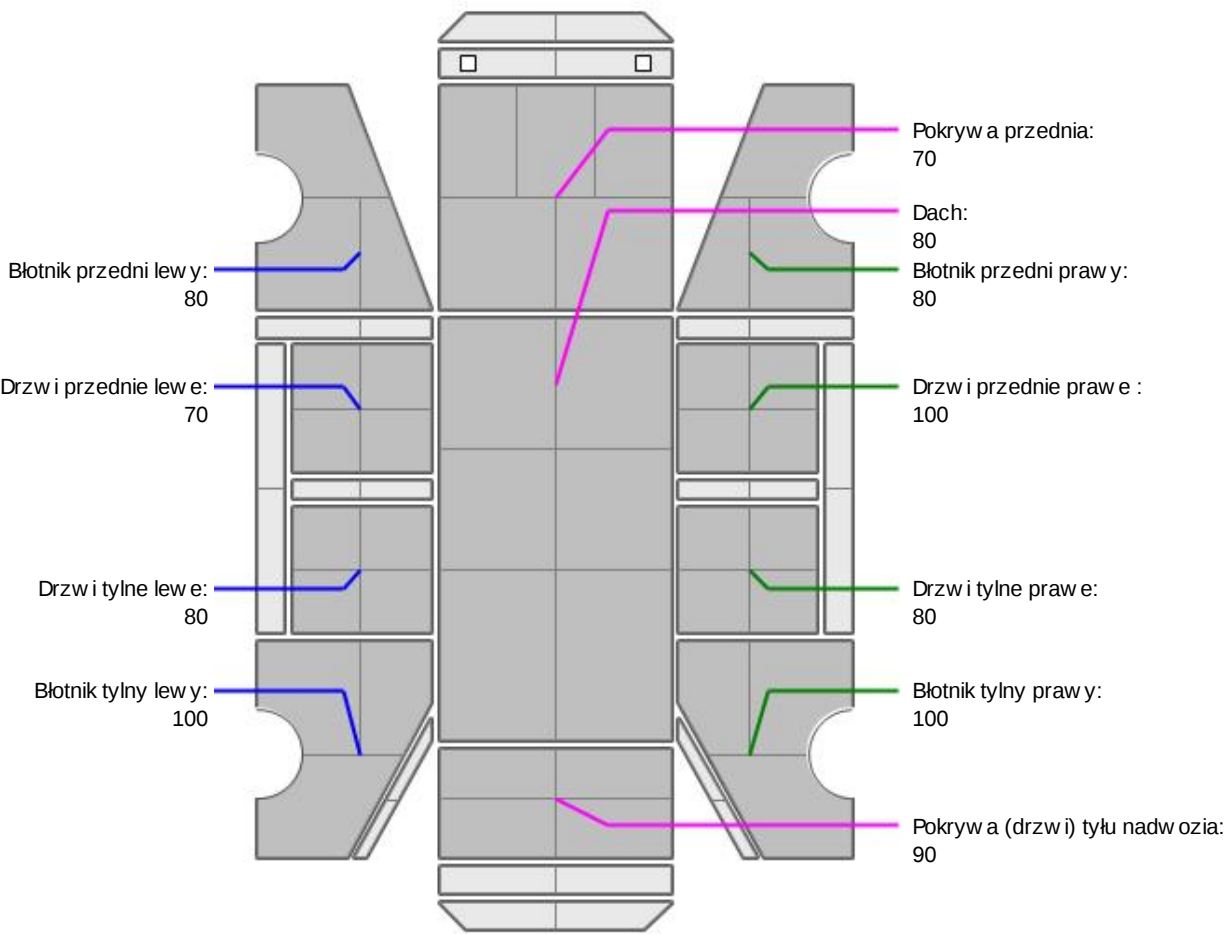
NADWOZIE – Opis powłoki lakierowej

| L.p. | Nazwa elementu | L / P | Grubość powłoki [µm] | Opis |
| 1 | Pokrywa przednia | | 70 | |
| 2 | Dach | | 80 | |
| 3 | Błotnik przedni | L | 80 | |
| 4 | Drzwi przednie | L | 70 | |
| 5 | Drzwi tylne | L | 80 | |
| 6 | Błotnik tylny | L | 100 | |
| 7 | Błotnik przedni | P | 80 | |
| 8 | Drzwi przednie | P | 100 | |
| 9 | Drzwi tylne | P | 80 | |

| 10 | Błotnik tylny | P | 100 | |
| 11 | Pokrywa (drzwi) tyłu nadwozia | | 90 | |

Podane przedziały grubości powłoki lakierowej, dotyczą punktów pomiarowych. Nie mogą być traktowane jako gwarancja, że grubość powłoki lakierowej w innych punktach nie wykracza poza te przedziały. Pomiar powłoki lakierowej został wykonany urządzeniem będącym w posiadaniu rzeczoznawcy. Pomiar wykonany innym przyrządem może się różnić.
