Nr zlecenia: 100/10/10/2025/CarArena STANDARD

## WYCENA WARTOŚCI

Zadanie: Ocena stanu technicznego i określenie wartości rynkowej pojazdu

| DANE IDENTYFIKACYJNE POJAZDU | | Dane: [O] X-2025 | |
|---|---|---|---|
| Model pojazdu: | 320 Touring Diesel Mild Hybrid MR`22 E6d/e G21 | Nr Info-Ekspert: | 003-06460 |

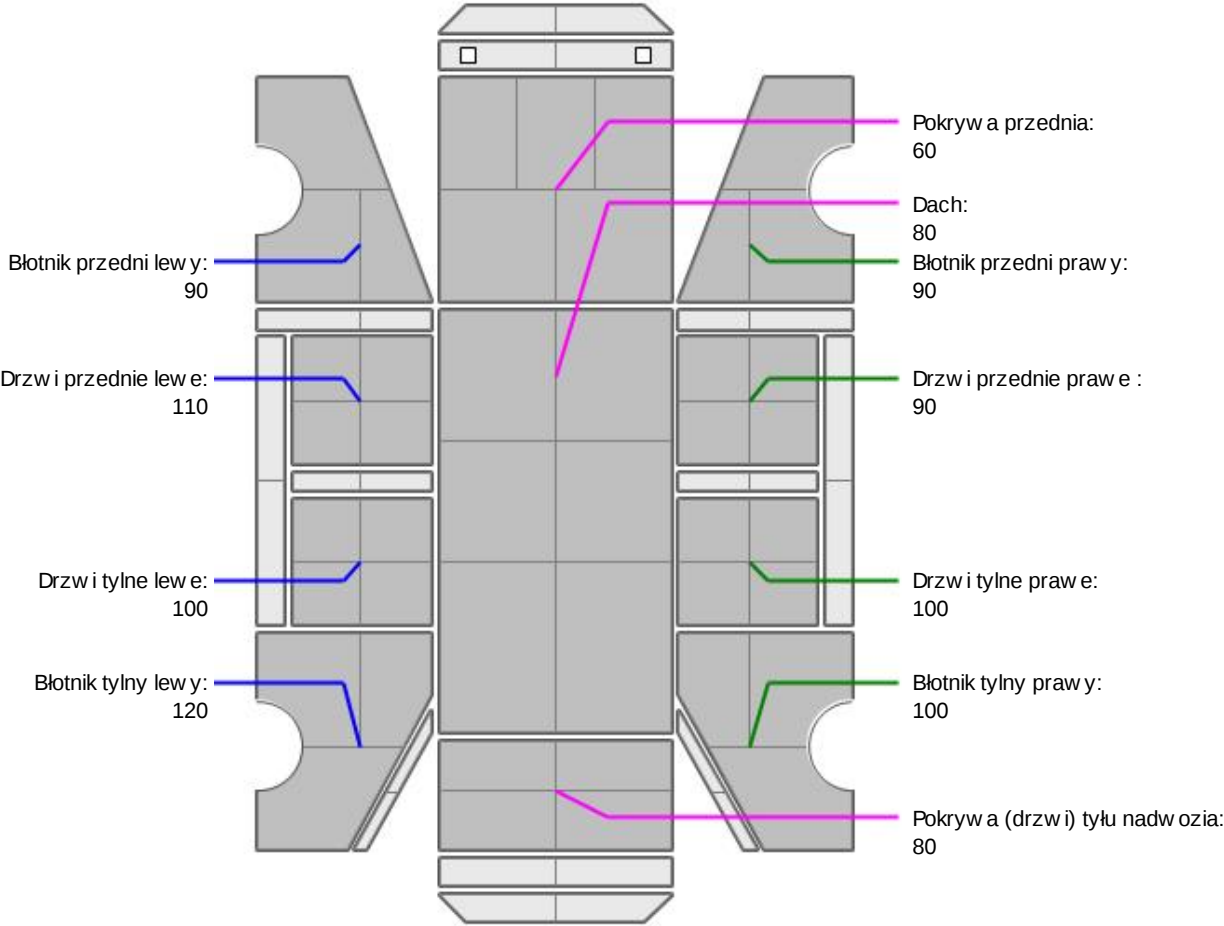
| L.p. | Nazwa elementu | L / P | Grubość powłoki [µm] | Opis |
| 1 | Pokrywa przednia | | 60 | |
| 2 | Dach | | 80 | |
| 3 | Błotnik przedni | L | 90 | |
| 4 | Drzwi przednie | L | 110 | |
| 5 | Drzwi tylne | L | 100 | |
| 6 | Błotnik tylny | L | 120 | |

| 7 | Błotnik przedni | P | 90 | |
| 8 | Drzwi przednie | P | 90 | |
| 9 | Drzwi tylne | P | 100 | |
| 10 | Błotnik tylny | P | 100 | |
| 11 | Pokrywa (drzwi) tyłu nadwozia | | 80 | |

Podane przedziały grubości powłoki lakierowej, dotyczą punktów pomiarowych. Nie mogą być traktowane jako gwarancja, że grubość powłoki lakierowej w innych punktach nie wykracza poza te przedziały. Pomiar powłoki lakierowej został wykonany urządzeniem będącym w posiadaniu rzeczoznawcy. Pomiar wykonany innym przyrządem może się różnić.
