Nr zlecenia: 126/15/10/2025/CarArena STANDARD

## WYCENA WARTOŚCI

Zadanie: Ocena stanu technicznego i określenie wartości rynkowej pojazdu

| DANE IDENTYFIKACYJNE POJAZDU | | Dane: [O] X-2025 | |
|---|---|---|---|
| Marka: | SKODA | Nr rejestracyjny: | EBE16H2 |

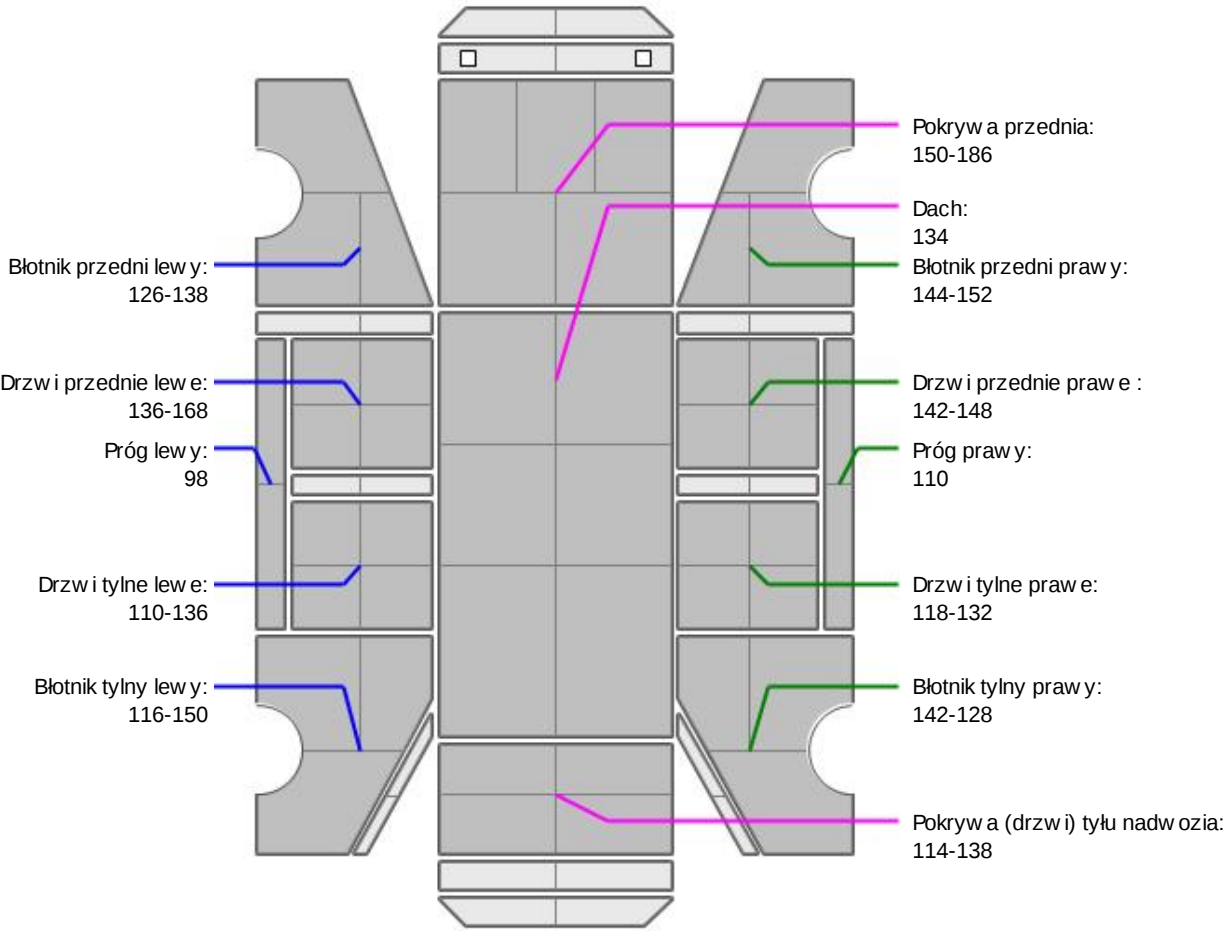
**NADWOZIE – Opis powłoki lakierowej**

| L.p. | Nazwa elementu | L / P | Grubość powłoki [µm] | Opis |
| 1 | Pokrywa przednia | | 150-186 | |
| 2 | Dach | | 134 | |
| 3 | Błotnik przedni | L | 126-138 | |
| 4 | Próg | L | 98 | |
| 5 | Drzwi przednie | L | 136-168 | |
| 6 | Drzwi tylne | L | 110-136 | |
| 7 | Błotnik tylny | L | 116-150 | |
| 8 | Błotnik przedni | P | 144-152 | |
| 9 | Próg | P | 110 | |
| 10 | Drzwi przednie | P | 142-148 | |
| 11 | Drzwi tylne | P | 118-132 | |
| 12 | Błotnik tylny | P | 142-128 | |
| 13 | Pokrywa (drzwi) tyłu nadwozia | | 114-138 | |

Podane przedziały grubości powłoki lakierowej, dotyczą punktów pomiarowych. Nie mogą być traktowane jako gwarancja, że grubość powłoki lakierowej w innych punktach nie wykracza poza te przedziały. Pomiar
