Nr zlecenia: 114/14/10/2025/CarArena STANDARD

## Wycena wartości

Zadanie: Ocena stanu technicznego i określenie wartości rynkowej pojazdu

| DANE IDENTYFIKACYJNE POJAZDU | | Dane: [D] X-2025 | |
|---|---|---|---|
| Marka: | ISUZU | Nr rejestracyjny: | EBE02505 |

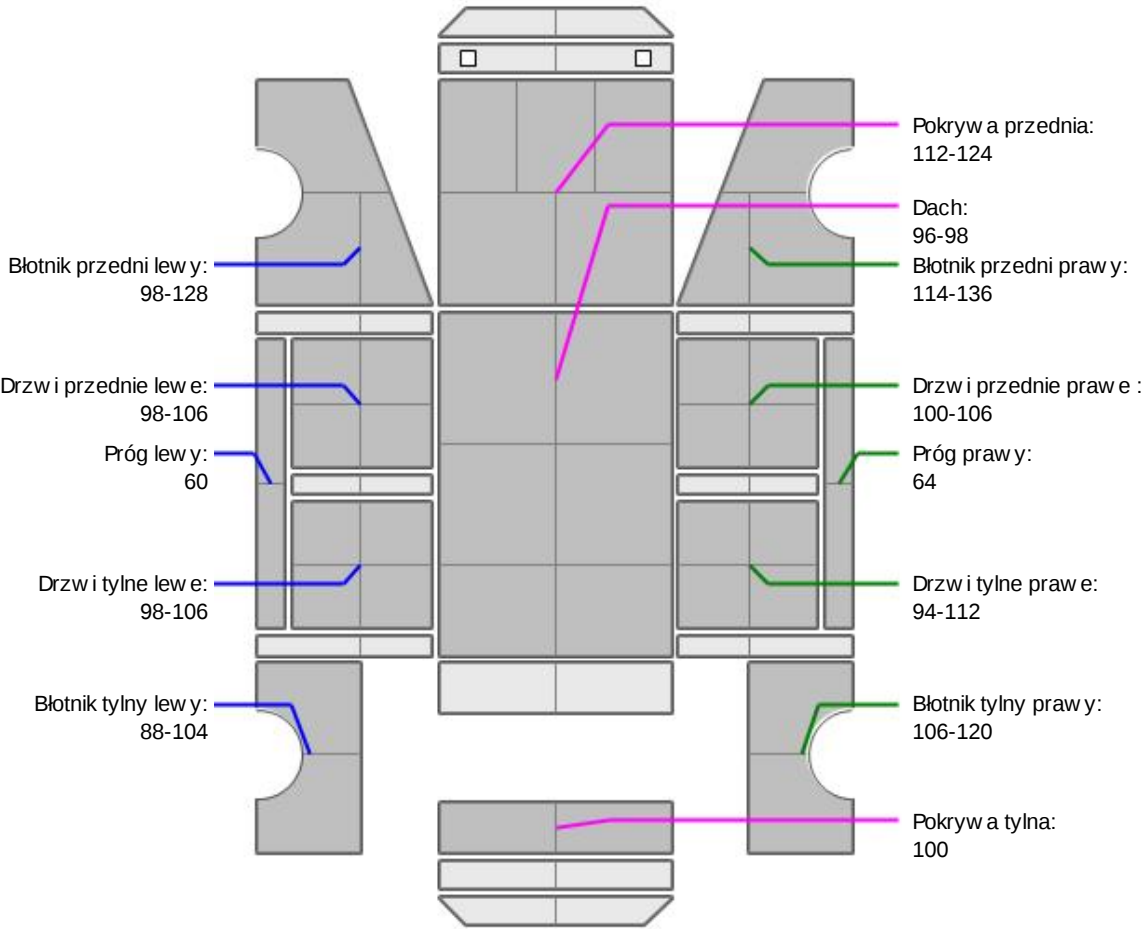
**NADWOZIE – Opis powłoki lakierowej**

| L.p. | Nazwa elementu | L / P | Grubość powłoki [µm] | Opis |
| 1 | Pokrywa przednia | | 112-124 | |
| 2 | Dach | | 96-98 | |

| 3 | Błotnik przedni | L | 98-128 | |
| 4 | Próg | L | 60 | |
| 5 | Drzwi przednie | L | 98-106 | |
| 6 | Drzwi tylne | L | 98-106 | |
| 7 | Błotnik tylny | L | 88-104 | |
| 8 | Błotnik przedni | P | 114-136 | |
| 9 | Próg | P | 64 | |
| 10 | Drzwi przednie | P | 100-106 | |
| 11 | Drzwi tylne | P | 94-112 | |
| 12 | Błotnik tylny | P | 106-120 | |
| 13 | Pokrywa tylna | | 100 | |

Podane przedziały grubości powłoki lakierowej, dotyczą punktów pomiarowych. Nie mogą być traktowane jako gwarancja, że grubość powłoki lakierowej w innych punktach nie wykracza poza te przedziały. Pomiar powłoki lakierowej został wykonany urządzeniem będącym w posiadaniu rzeczoznawcy. Pomiar wykonany innym przyrządem może się różnić.
