Nr zlecenia: 06/30/09/2025/CarArena STANDARD

## WYCENA WARTOŚCI

Zadanie: Ocena stanu technicznego i określenie wartości rynkowej pojazdu

| DANE IDENTYFIKACYJNE POJAZDU | | Dane: [T] X-2025 | |
|---|---|---|---|
| Model pojazdu: | <b>Stelvio 2.0 Turbo MR`17 E6</b> | Nr Info-Ekspert: | <b>001-00907</b> |

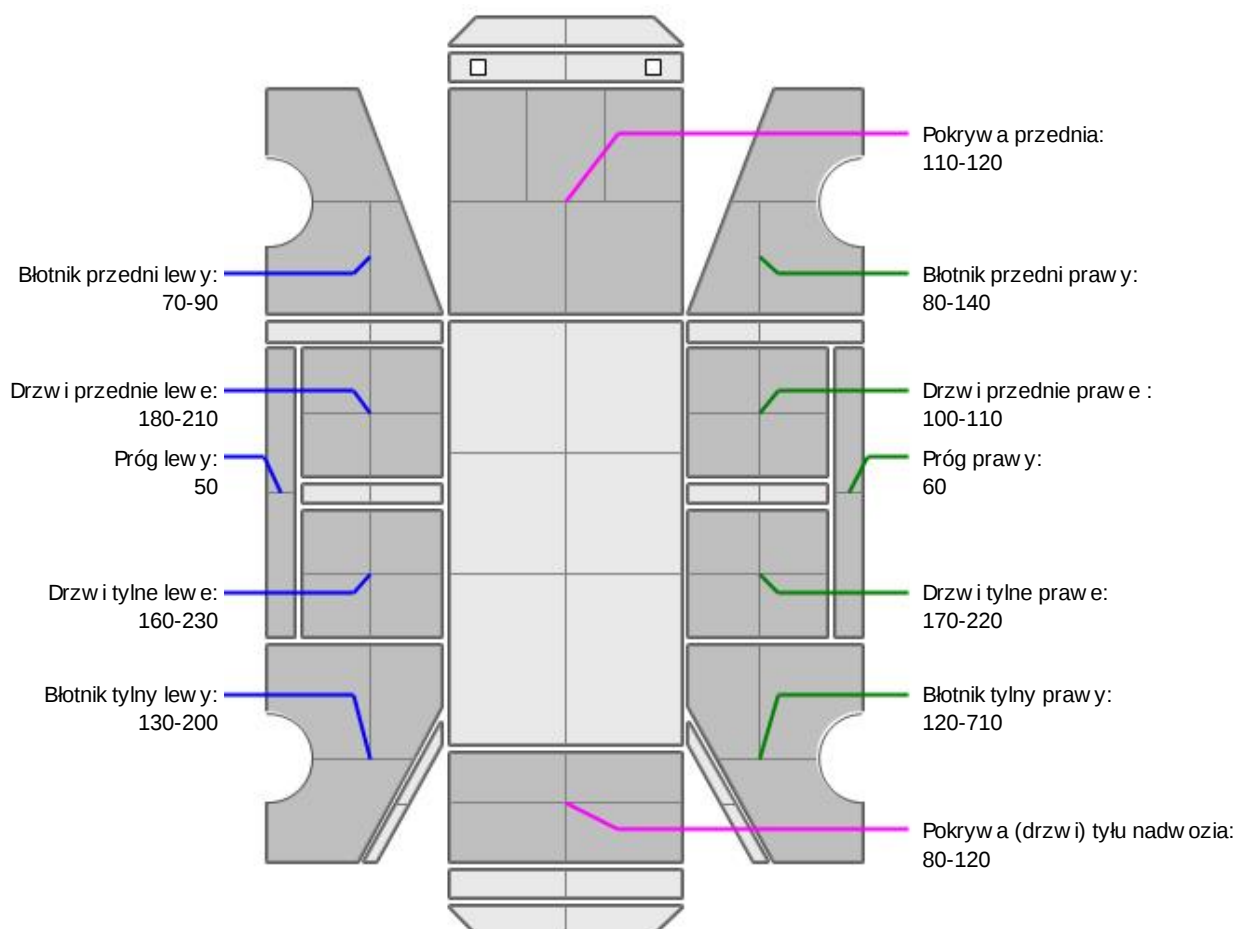
### NADWOZIE – Opis powłoki lakierowej

| L.p. | Nazwa elementu | L / P | Grubość powłoki [µm] | Opis |
| 1 | Pokrywa przednia | | 110-120 | |
| 2 | Błotnik przedni | L | 70-90 | |
| 3 | Próg | L | 50 | |
| 4 | Drzwi przednie | L | 180-210 | |
| 5 | Drzwi tylne | L | 160-230 | |
| 6 | Błotnik tylny | L | 130-200 | |
| 7 | Błotnik przedni | P | 80-140 | |
| 8 | Próg | P | 60 | |
| 9 | Drzwi przednie | P | 100-110 | |
| 10 | Drzwi tylne | P | 170-220 | |
| 11 | Błotnik tylny | P | 120-710 | |
| 12 | Pokrywa (drzwi) tyłu nadwozia | | 80-120 | |

Podane przedziały grubości powłoki lakierowej, dotyczą punktów pomiarowych. Nie mogą być traktowane jako gwarancja, że grubość powłoki lakierowej w innych punktach nie wykracza poza te przedziały. Pomiar powłoki lakierowej został wykonany urządzeniem będącym w posiadaniu rzeczoznawcy. Pomiar wykonany innym przyrządem może się różnić.
