## Raport z oględzin pojazdu

| Numer raportu | 07757/10/25-15201 | Data raportu | 16-10-2025 |

| Numer identyfikacyjny (VIN) | <b>WAUZZZF45KA024526</b> |
| Marka, model | AUDI A4 Avant [8W] 15-19 |

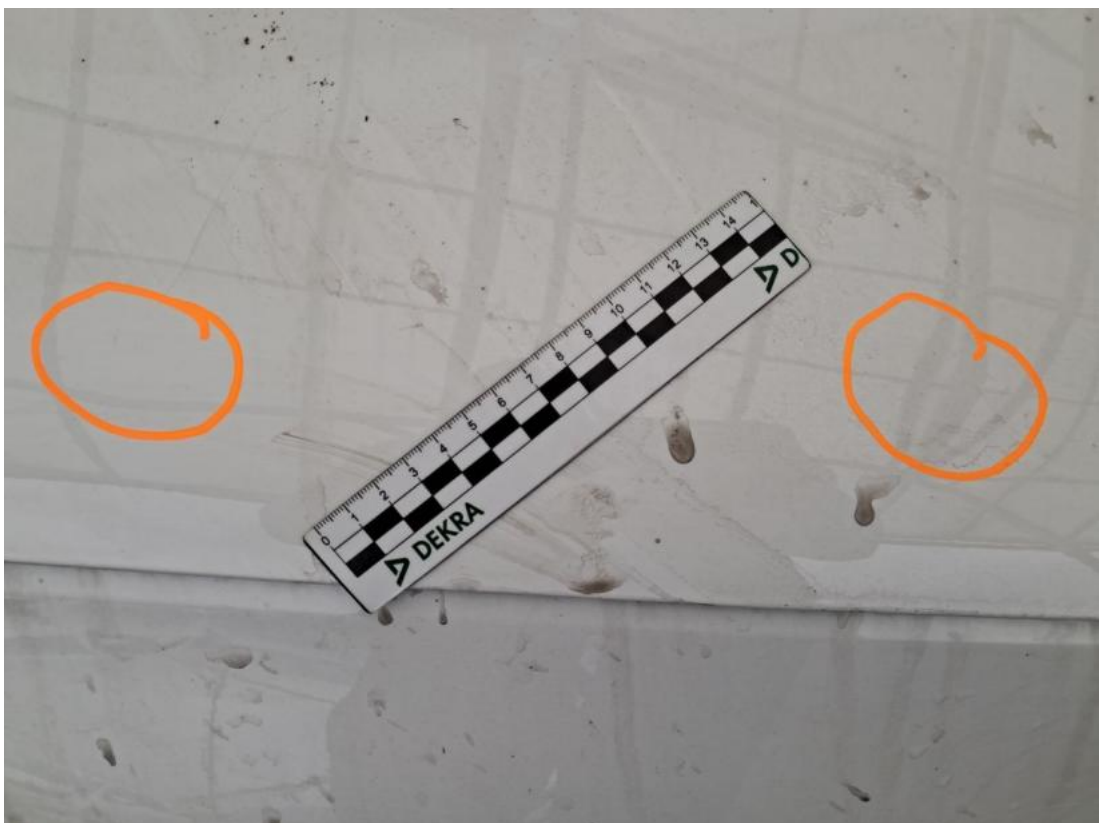
**Fot. 46**

| Poz. | Nazwa pozycji | Opis uszkodzeń | Kwalifik. | Naprawa [rbg] |
|---|---|---|---|---|
| 5 | Pokrywa przednia | odpryski lakieru | NA | |

Pokrywa komory silnika - Wgniecenie/odkształcenie 1

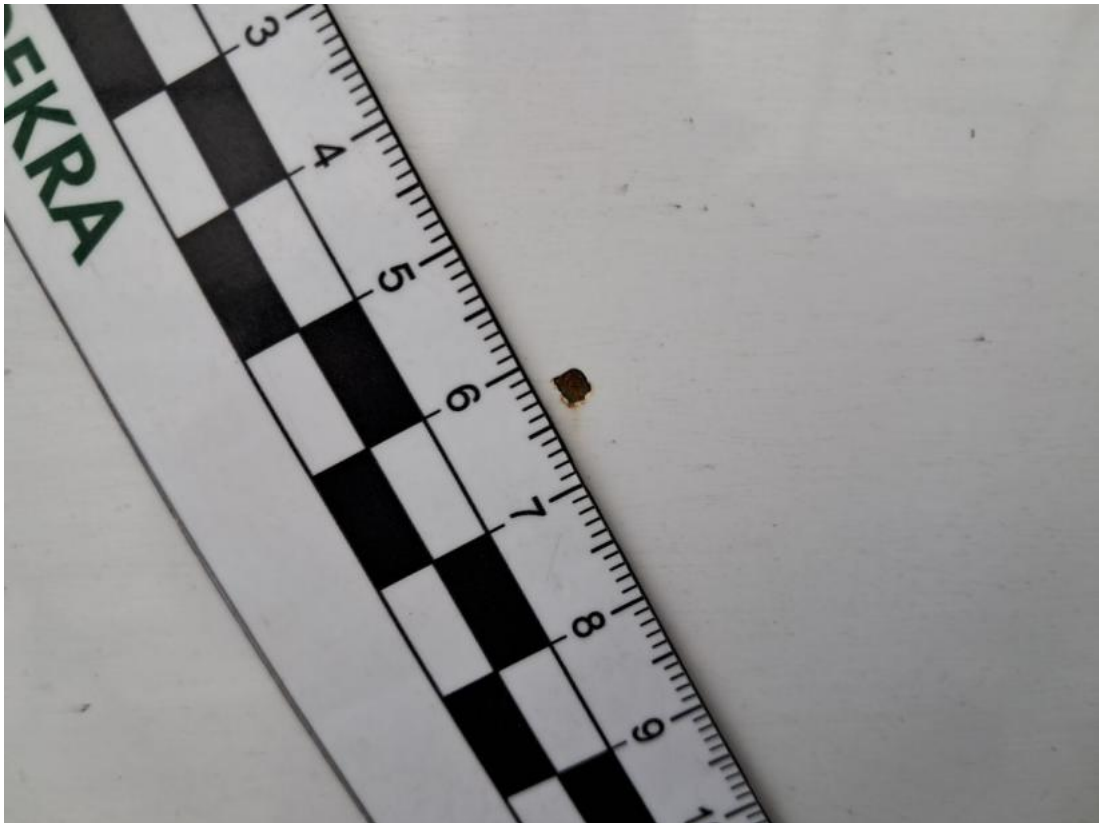
**Fot. 47**

Pokrywa komory silnika - Inne 1

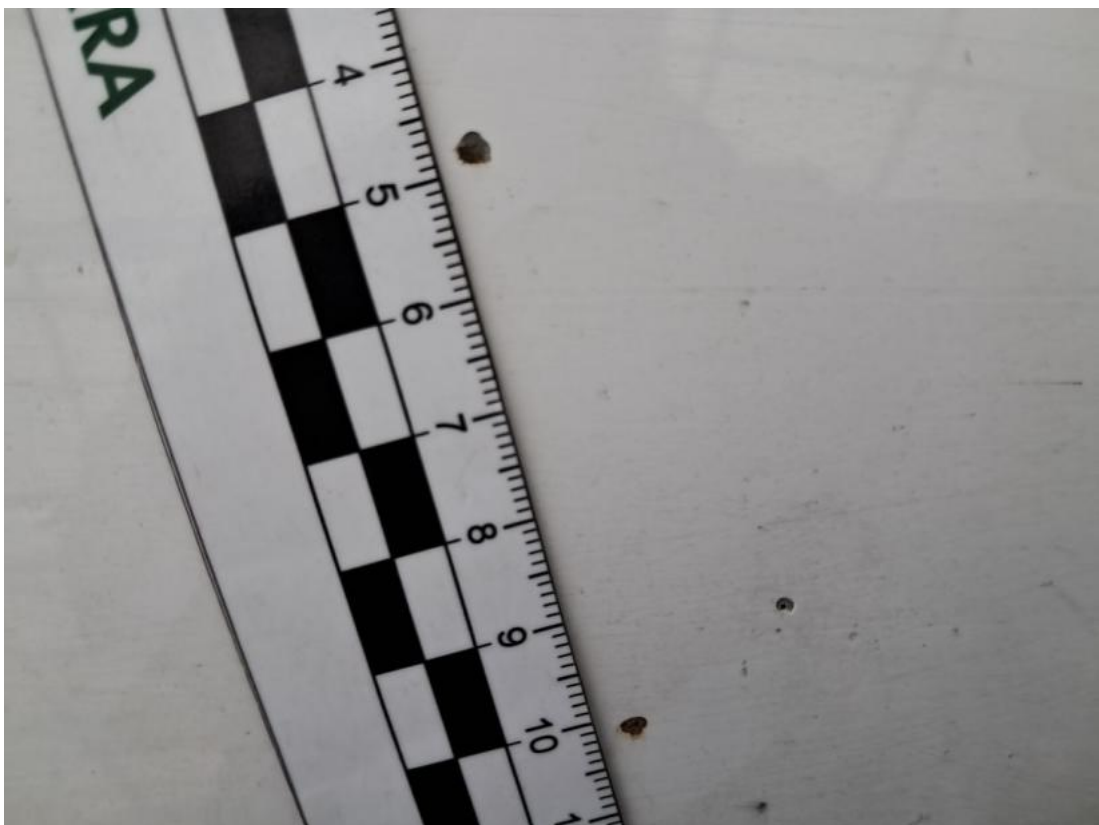
**Fot. 48**

Pokrywa komory silnika - Inne 2

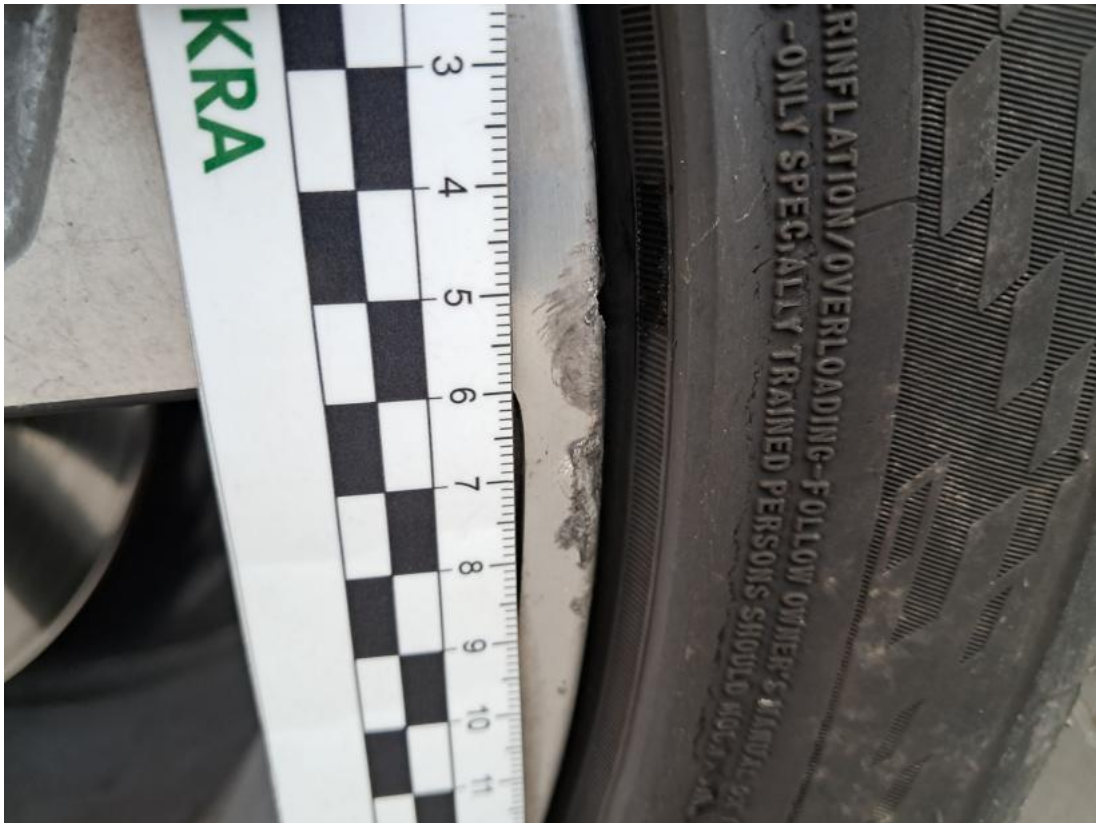
**Fot. 49**

| Poz. | Nazwa pozycji | Opis uszkodzeń | Kwalifik. | Naprawa [rbg] |
|---|---|---|---|---|
| 3 | Tarcza koła aluminiowa przód R | zarysowanie | WY | |

Felga aluminiowa przednia P - Rysa/odprysk 1

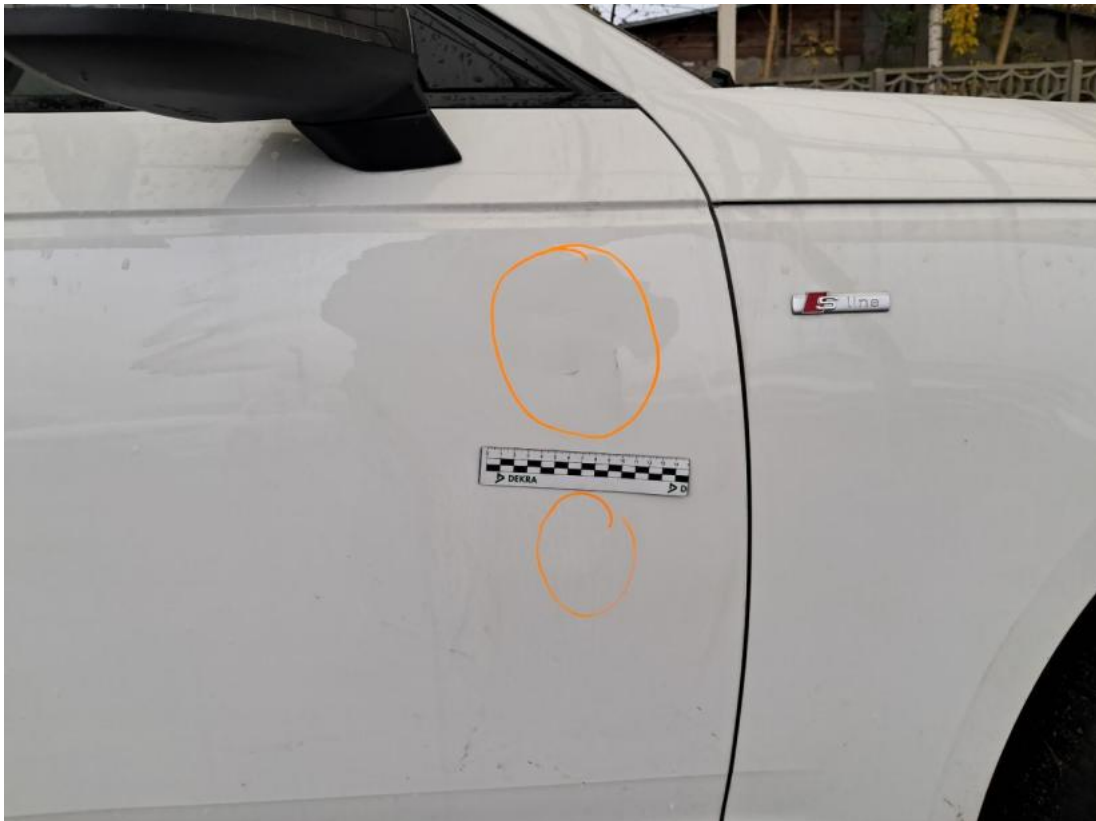
**Fot. 51**

| Poz. | Nazwa pozycji | Opis uszkodzeń | Kwalifik. | Naprawa [rbg] |
|---|---|---|---|---|
| 6 | Drzwi przednie (nieuzbrojone) R | wgniecenie, wgniecenie | NA | 2 |

Drzwi przednie P - Wgniecenie/odkształcenie 1

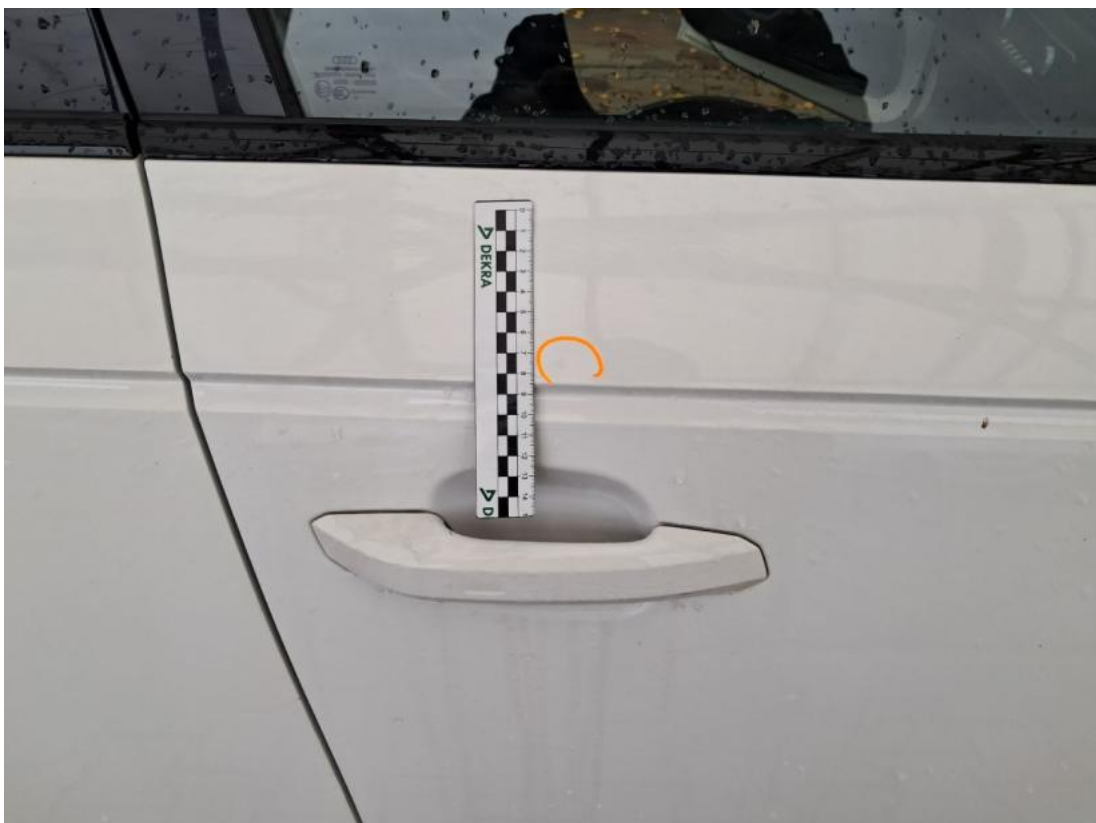
**Fot. 52**

Drzwi przednie P - Wgniecenie/odkształcenie 2

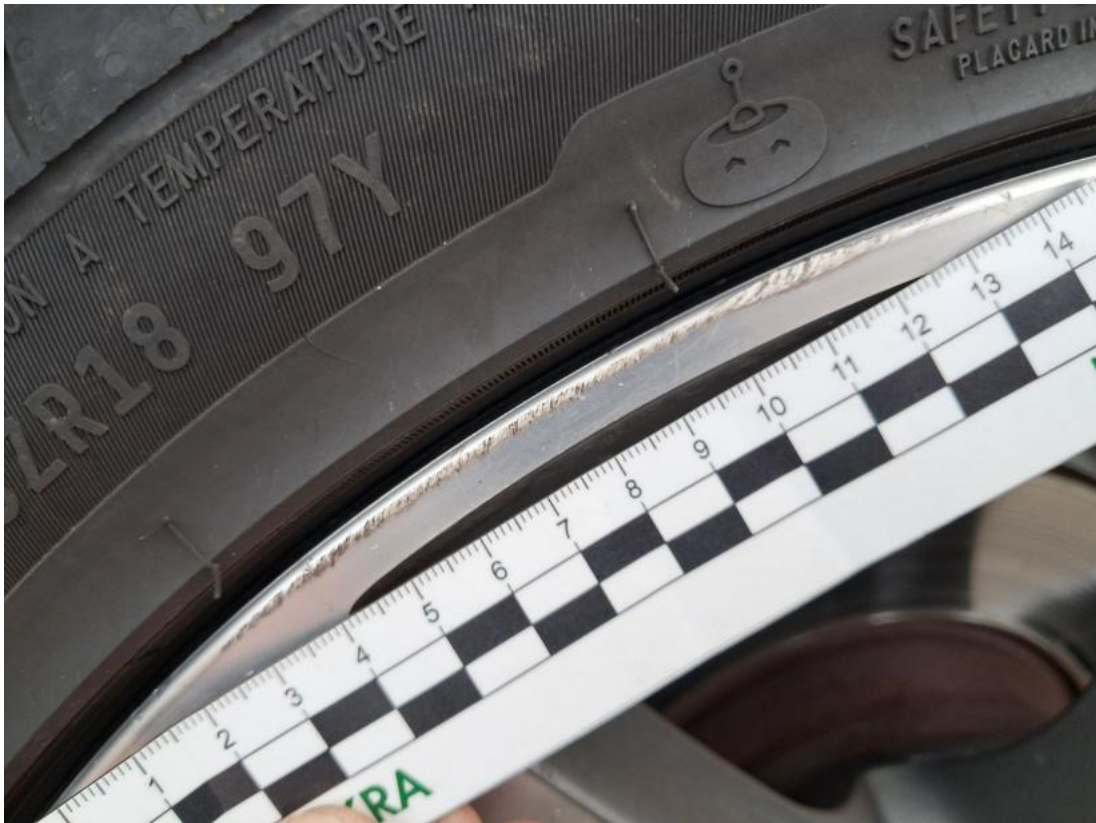
**Fot. 53**

| Poz. | Nazwa pozycji | Opis uszkodzeń | Kwalifik. | Naprawa [rbg] |
|---|---|---|---|---|
| 9 | Tarcza koła aluminiowa tył R | zarysowanie | | |

Felga aluminiowa tylna P - Rysa/odprysk 1

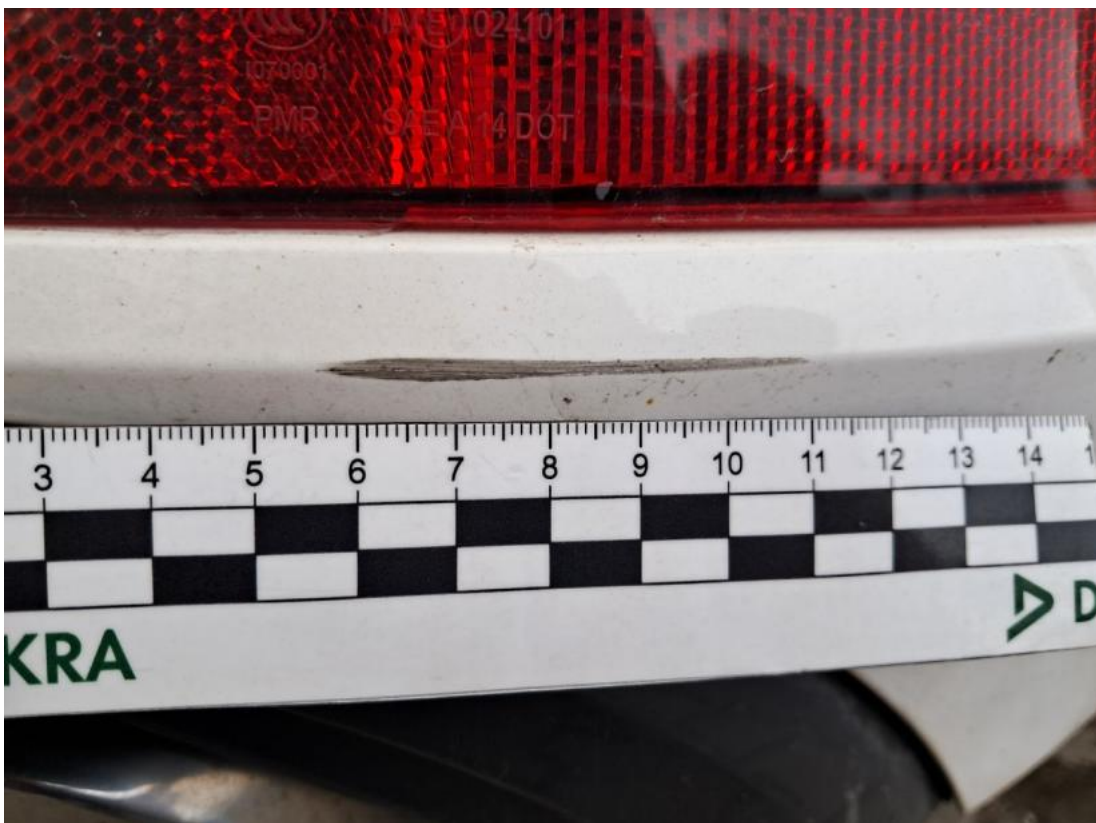
**Fot. 56**

| Poz. | Nazwa pozycji | Opis uszkodzeń | Kwalifik. | Naprawa [rbg] |
|---|---|---|---|---|
| 7 | Okladzina zderzaka tylnego | zarysowanie, zarysowanie | NA | |

Zderzak tylny - Rysa/odprysk 1

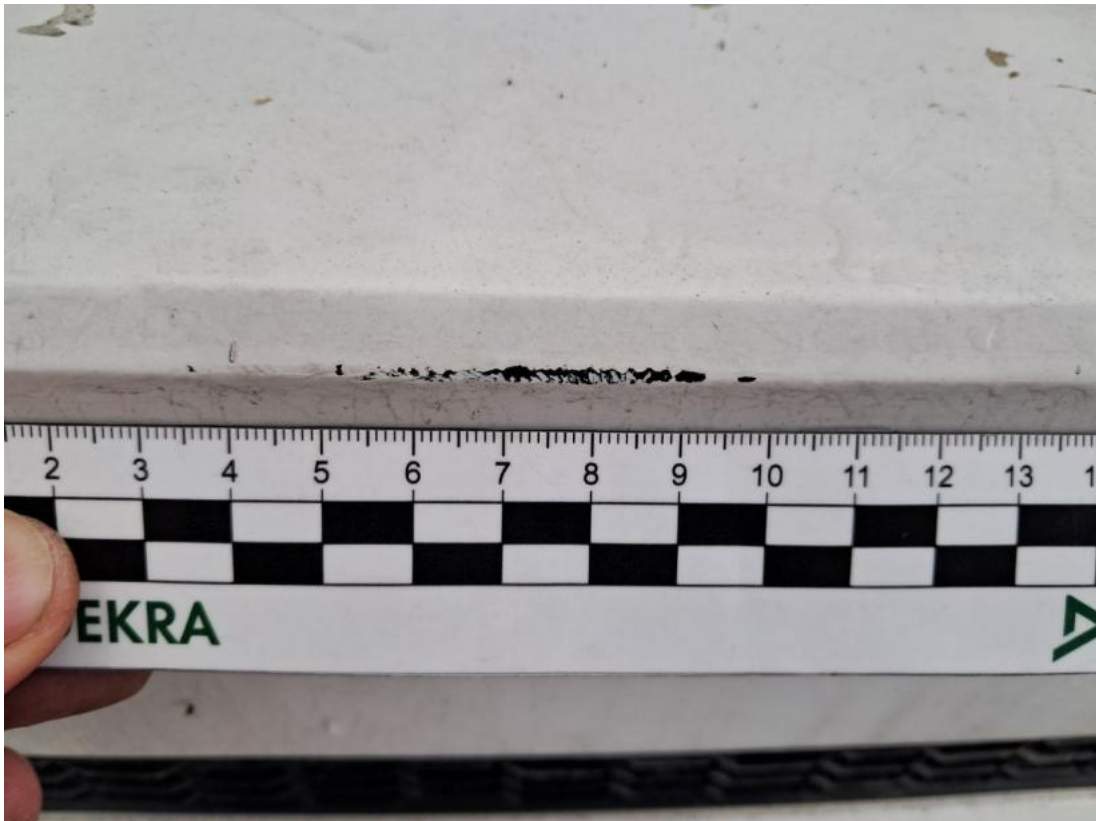
**Fot. 57**

Zderzak tylny - Rysa/odprysk 2

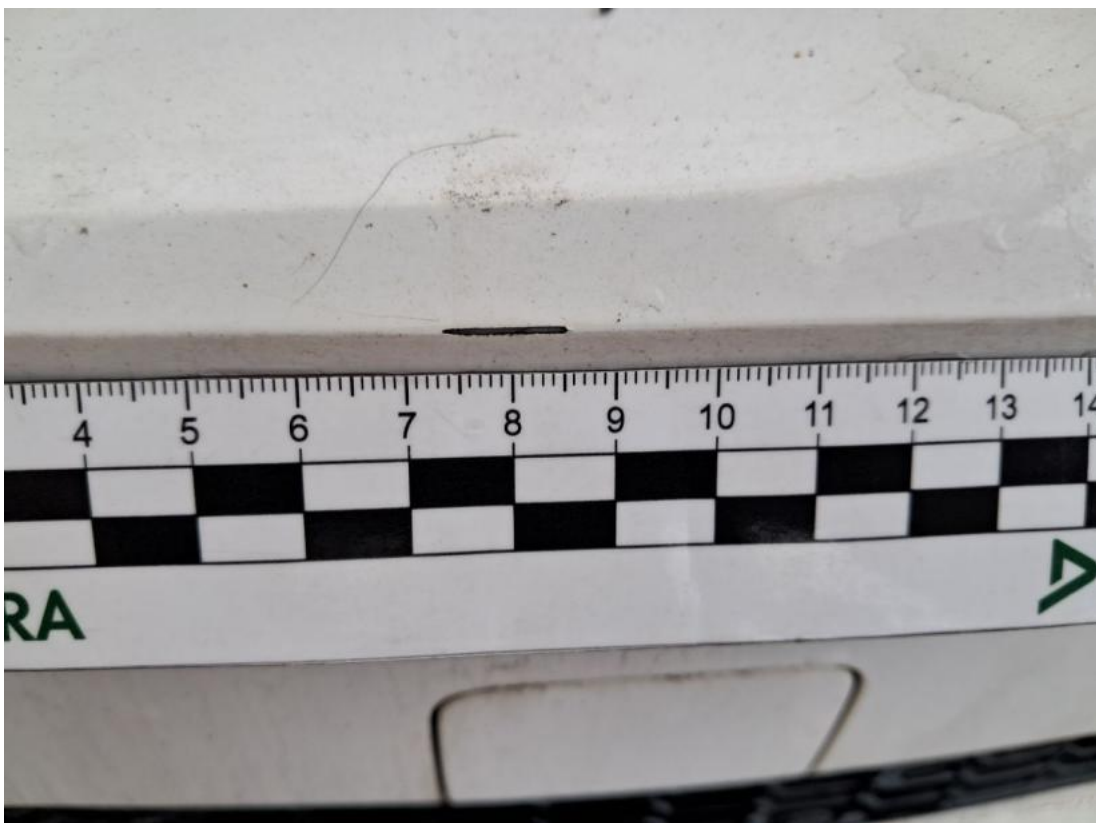
**Fot. 58**

Zderzak tylny() - Rysa/odprysk 3

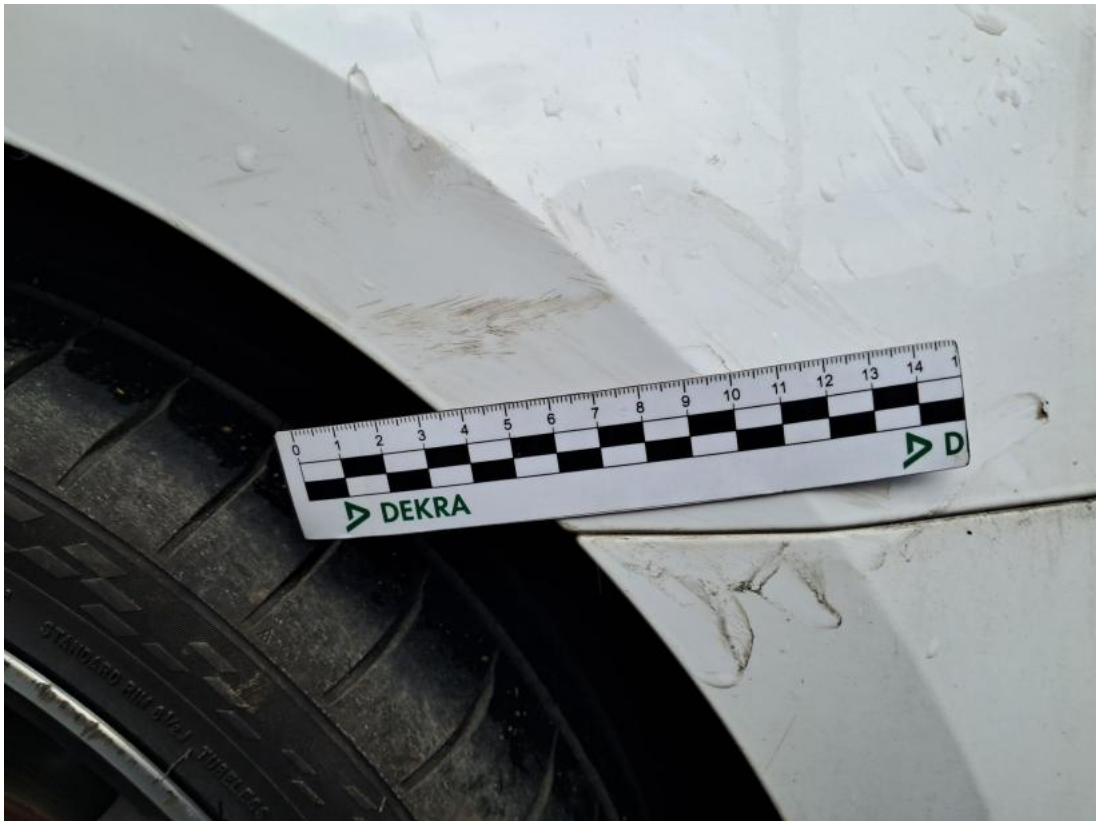
**Fot. 59**

| Poz. | Nazwa pozycji | Opis uszkodzeń | Kwalifik. | Naprawa [rbg] |
|---|---|---|---|---|
| 8 | Błotnik tylny L | zarysowanie | | |

Błotnik tylny L / Ściana boczna L - Rysa/odprysk 1

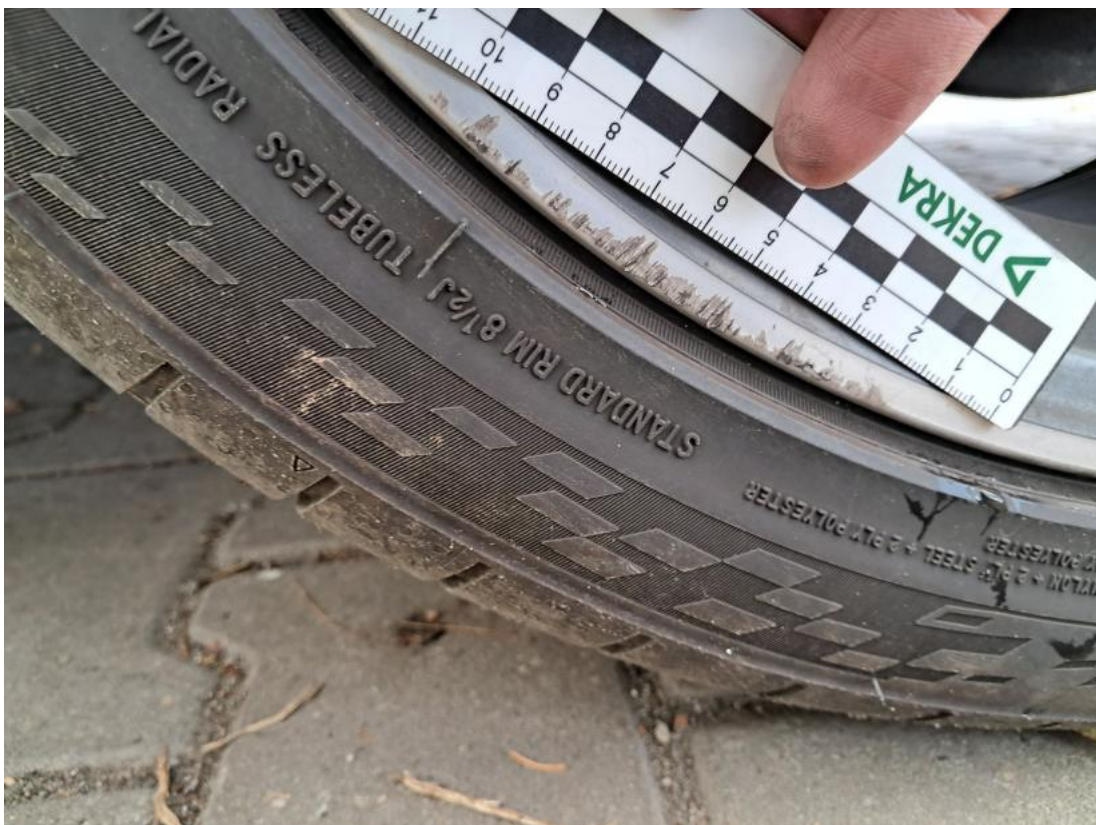
**Fot. 60**

| Poz. | Nazwa pozycji | Opis uszkodzeń | Kwalifik. | Naprawa [rbg] |
|---|---|---|---|---|
| 4 | Tarcza koła aluminiowa tył L | zarysowanie | WY | 0.5 |

Felga aluminiowa tylna L - Rysa/odprysk 1

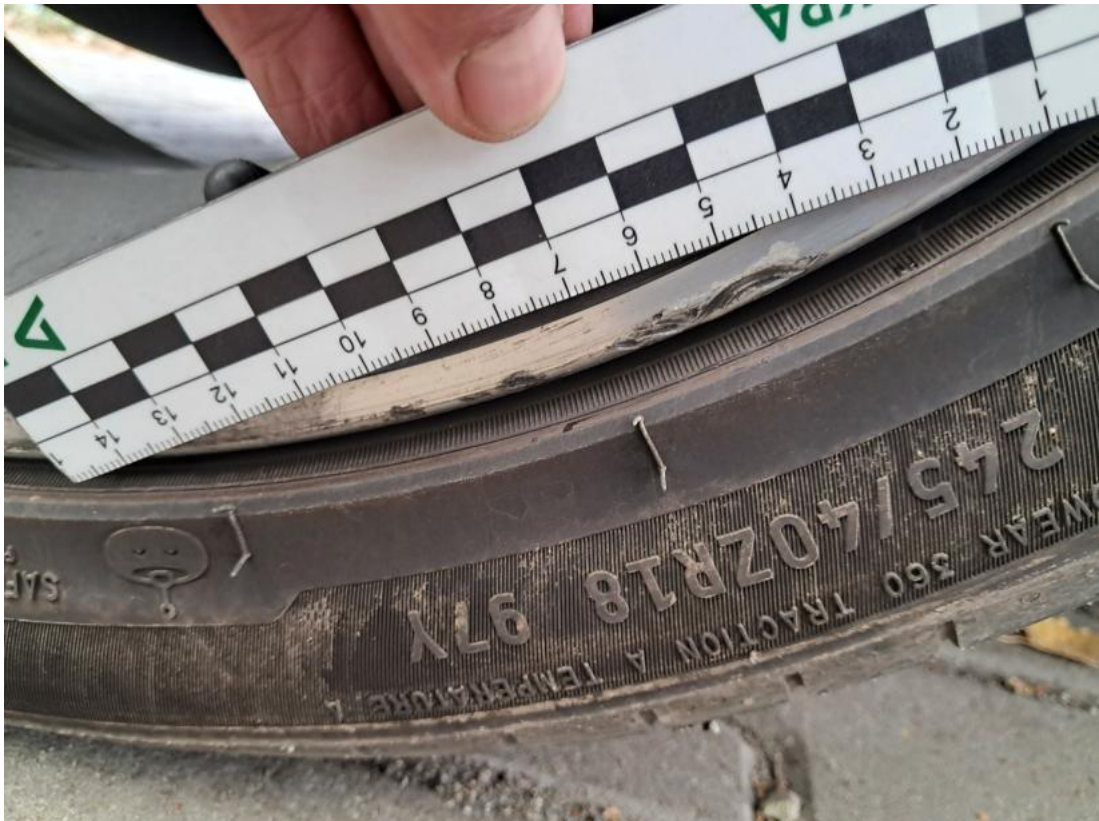
**Fot. 61**

| Poz. | Nazwa pozycji | Opis uszkodzeń | Kwalifik. | Naprawa [rbg] |
|---|---|---|---|---|
| 2 | Tarcza koła aluminiowa przód L | zarysowanie | WY | |

Felga Aluminiowa przednia L - Rysa/odprysk 1

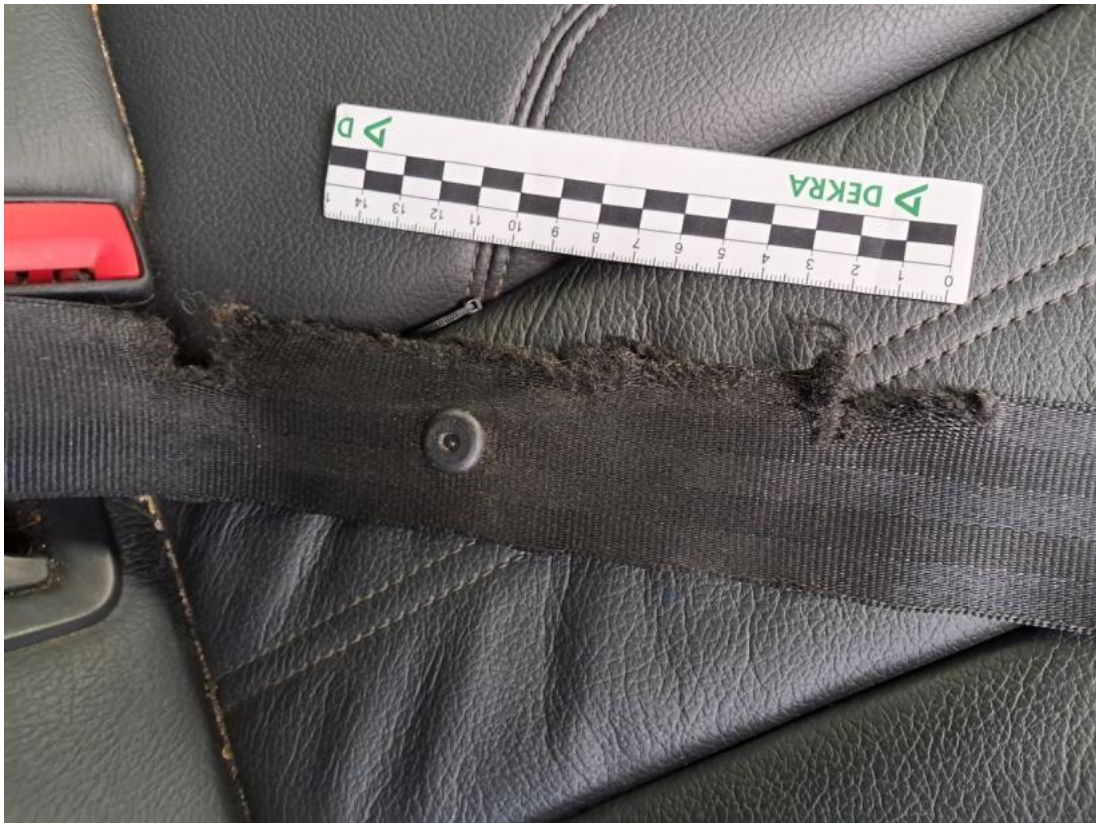
**Fot. 63**

| Poz. | Nazwa pozycji | Opis uszkodzeń | Kwalifik. | Naprawa [rbg] |
|---|---|---|---|---|
| 1 | Pas bezpieczeństwa tylny środkowy | pęknięcie/rozerwanie | WY | 0.8 |

Pas bezpieczeństwa tylny środkowy - Pęknięcie/rozerwanie 1
