Nr zlecenia: 52/01/10/2025/CarArena STANDARD

## WYCENA WARTOŚCI

Zadanie: Ocena stanu technicznego i określenie wartości rynkowej pojazdu

| DANE IDENTYFIKACYJNE POJAZDU | | Dane: [O] X-2025 | |
|---|---|---|---|
| Model pojazdu: | <b>Ceed 1.0 MR`18 E6</b> | Nr Info-Ekspert: | <b>052-01215</b> |

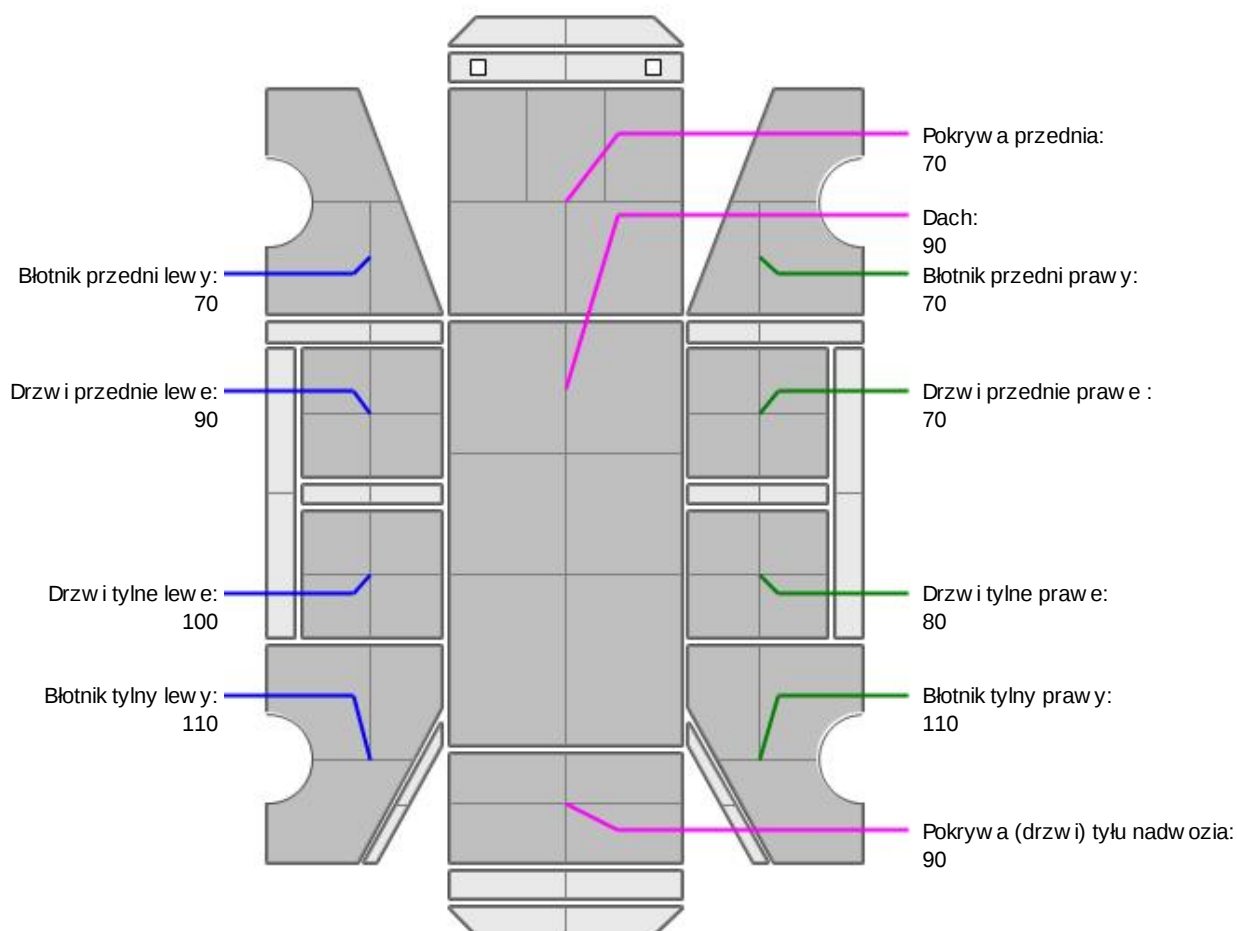
## NADWOZIE – Opis powłoki lakierowej

| L.p. | Nazwa elementu | L / P | Grubość powłoki [ $\mu\text{m}$ ] | Opis |
| 1 | Pokrywa przednia | | 70 | |
| 2 | Dach | | 90 | |
| 3 | Błotnik przedni | L | 70 | |
| 4 | Drzwi przednie | L | 90 | |
| 5 | Drzwi tylne | L | 100 | |
| 6 | Błotnik tylny | L | 110 | |
| 7 | Błotnik przedni | P | 70 | |
| 8 | Drzwi przednie | P | 70 | |
| 9 | Drzwi tylne | P | 80 | |
| 10 | Błotnik tylny | P | 110 | |
| 11 | Pokrywa (drzwi) tyłu nadwozia | | 90 | |

Podane przedziały grubości powłoki lakierowej, dotyczą punktów pomiarowych. Nie mogą być traktowane jako gwarancja, że grubość powłoki lakierowej w innych punktach nie wykracza poza te przedziały. Pomiar powłoki lakierowej został wykonany urządzeniem będącym w posiadaniu rzeczoznawcy. Pomiar wykonany innym przyrządem może się różnić.
