Nr zlecenia: 52/16/10/2025/CarArena STANDARD

## WYCENA WARTOŚCI

Zadanie: Ocena stanu technicznego i określenie wartości rynkowej pojazdu

| DANE IDENTYFIKACYJNE POJAZDU | | Dane: [O] X-2025 | |
|---|---|---|---|
| Marka: | <b>RENAULT</b> | Nr rejestracyjny: | <b>LU963HY</b> |

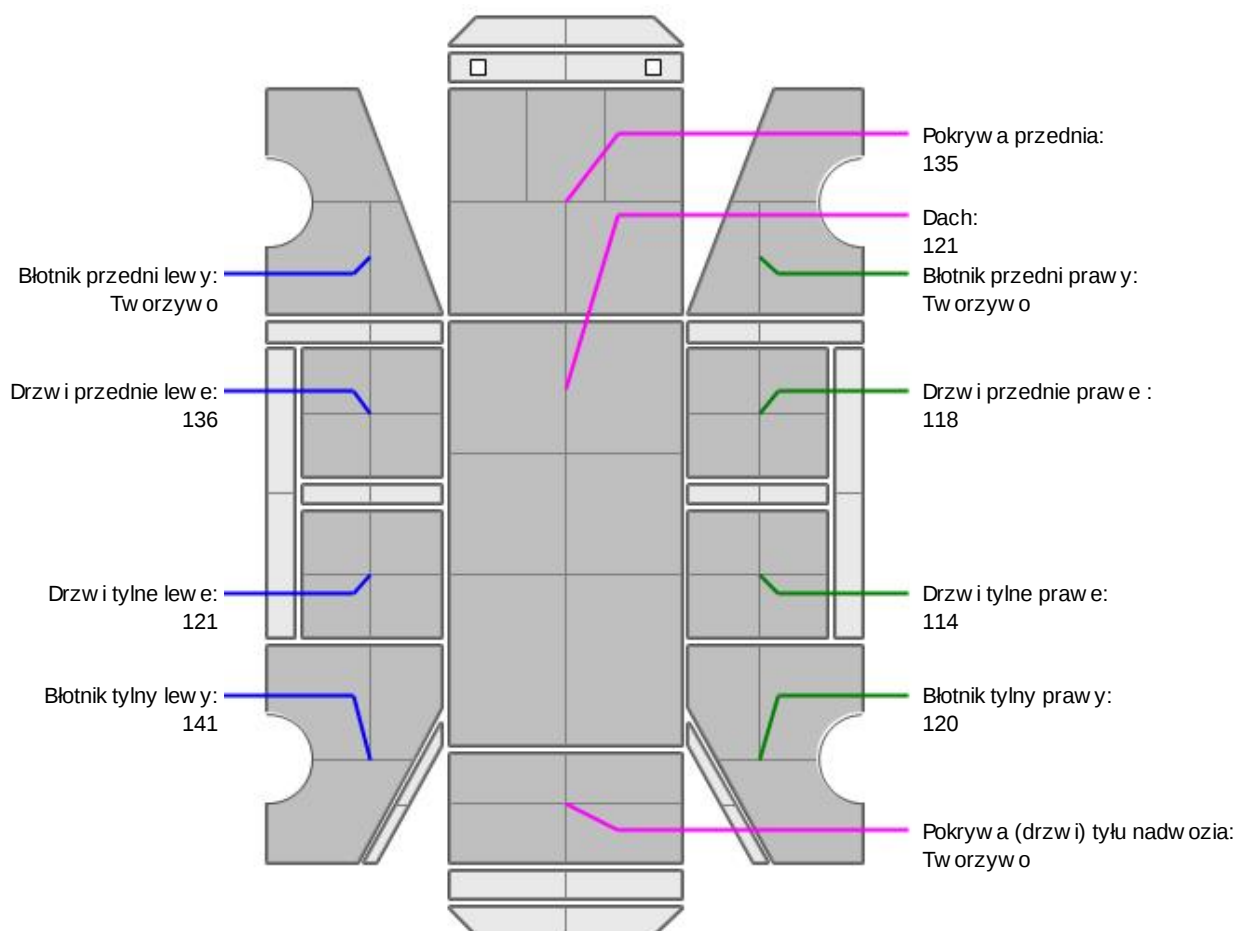
| L.p. | Nazwa elementu | L / P | Grubość powłoki [μm] | Opis |

Podane przedziały grubości powłoki lakierowej, dotyczą punktów pomiarowych. Nie mogą być traktowane jako gwarancja, że grubość powłoki lakierowej w innych punktach nie wykracza poza te przedziały. Pomiar powłoki lakierowej został wykonany urządzeniem będącym w posiadaniu rzeczoznawcy. Pomiar wykonany innym przyrządem może się różnić.
