## Raport z oględzin pojazdu

| Numer raportu | 408439/9/25-9570 | Data raportu | 29-09-2025 |

| Marka, model | AUDI Q7 15-19 |
| Typ, wersja | Q7 3.0 TDI Quattro Tiptr. |

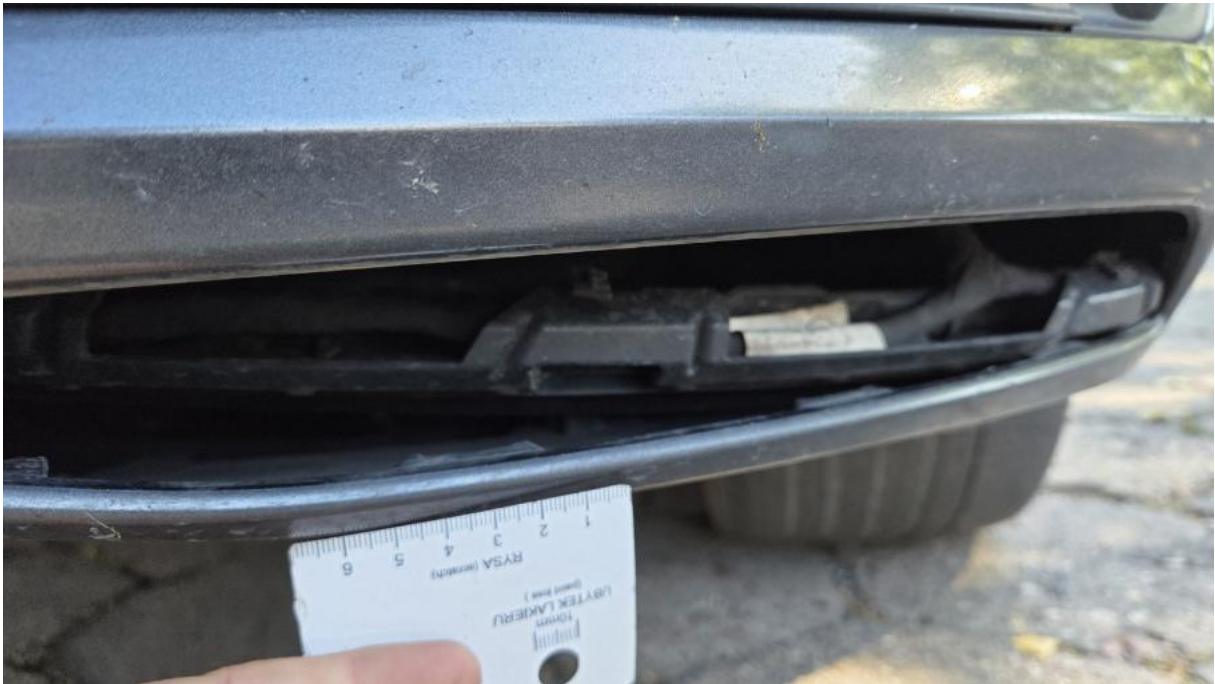
**Fot. 33**

Kratka/zaślepka halogenu L - Inne 1

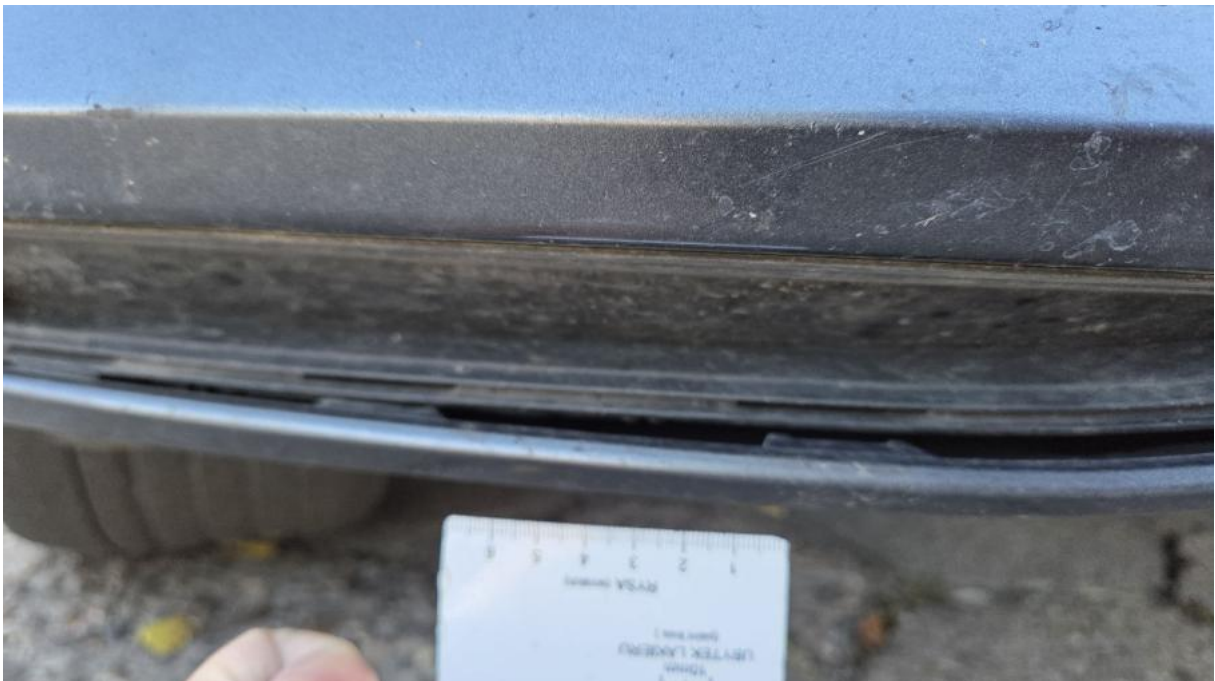
**Fot. 34**

Kratka/zaślepka halogenu P - Inne 1

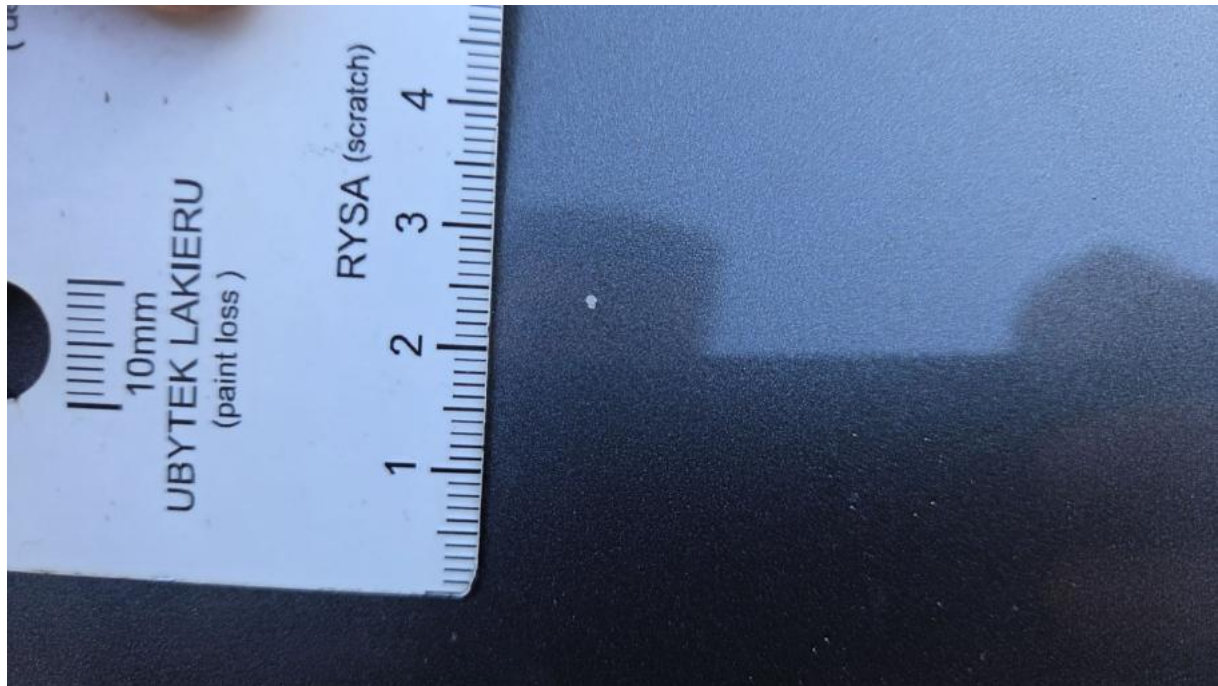
**Fot. 35**

| Poz. | Nazwa pozycji | Opis uszkodzeń | Kwalifik. | Naprawa [rbg] |
|---|---|---|---|---|
| 5 | Pokrywa przednia | rysa/odprysk | | |

Pokrywa komory silnika - Rysa/odprysk 1

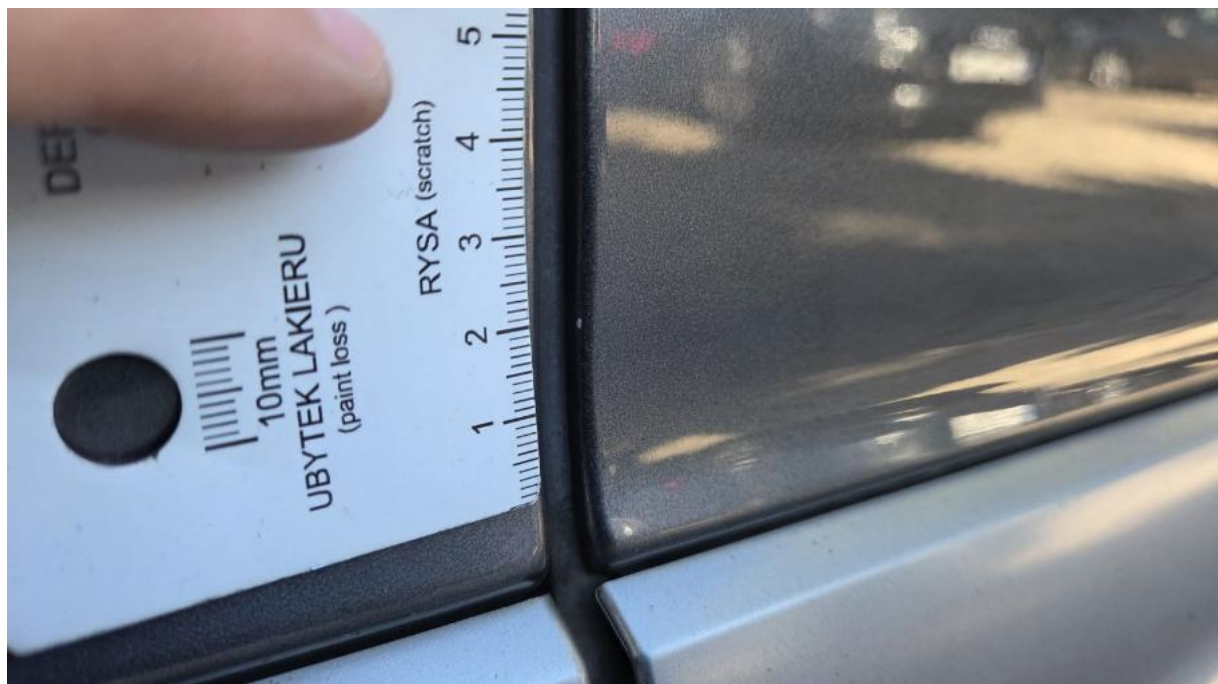
**Fot. 36**

| Poz. | Nazwa pozycji | Opis uszkodzeń | Kwalifik. | Naprawa [rbg] |
|---|---|---|---|---|
| 7 | Drzwi przednie (nieuzbrojone) R | rysa/odprysk | | |

Drzwi przednie P - Rysa/odprysk 1

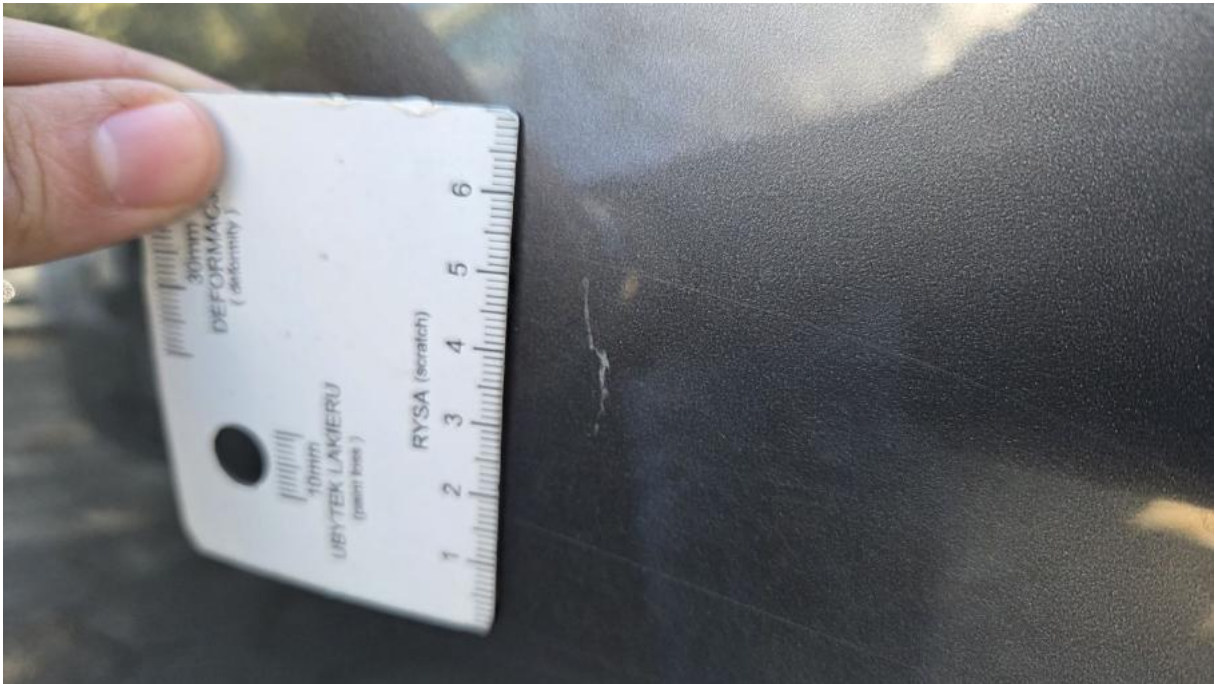
**Fot. 37**

| Poz. | Nazwa pozycji | Opis uszkodzeń | Kwalifik. | Naprawa [rbg] |
|---|---|---|---|---|
| 10 | Drzwi tylne (nieuzbrojone) R | rysa/odprysk | | |

Drzwi tylne P - Rysa/odprysk 1

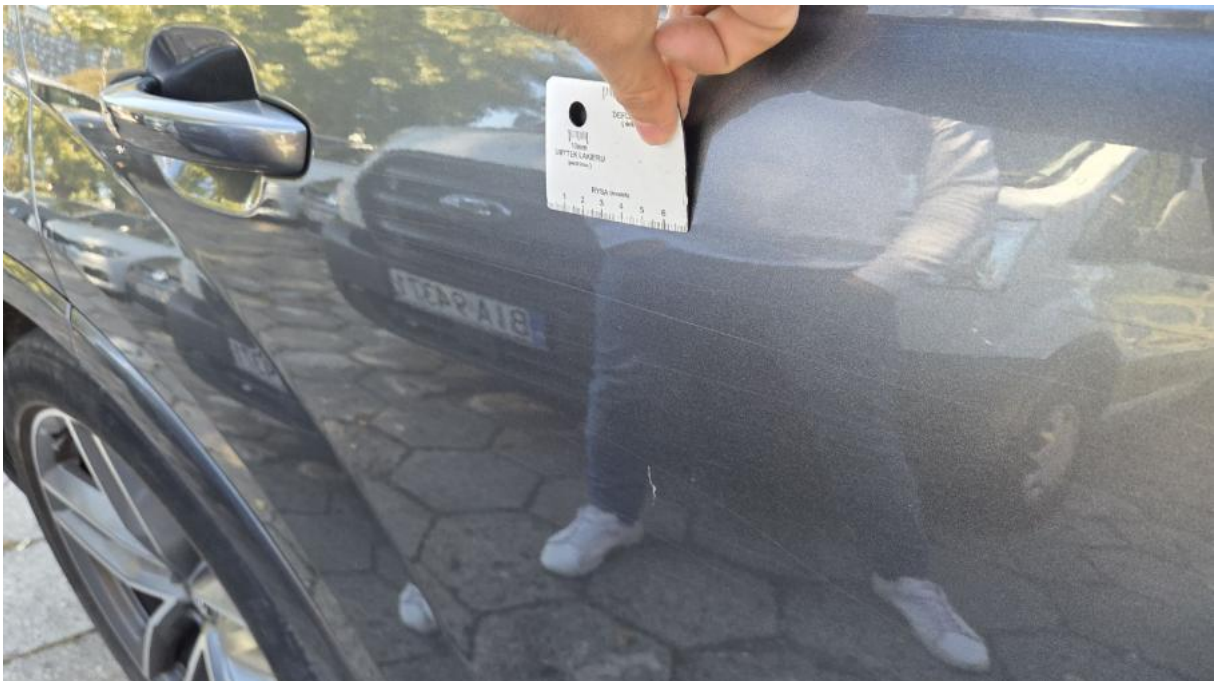
**Fot. 38**

Drzwi tylne P - Rysa/odprysk 2

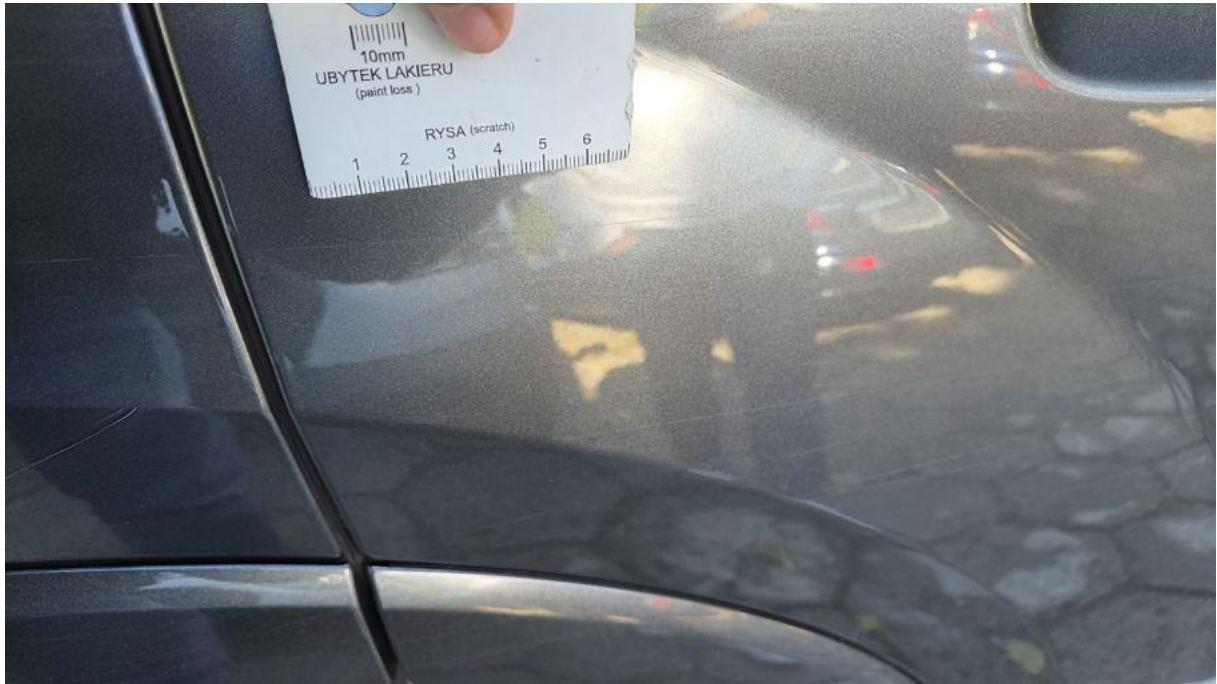
**Fot. 39**

Drzwi tylne P() - Rysa/odprysk 3

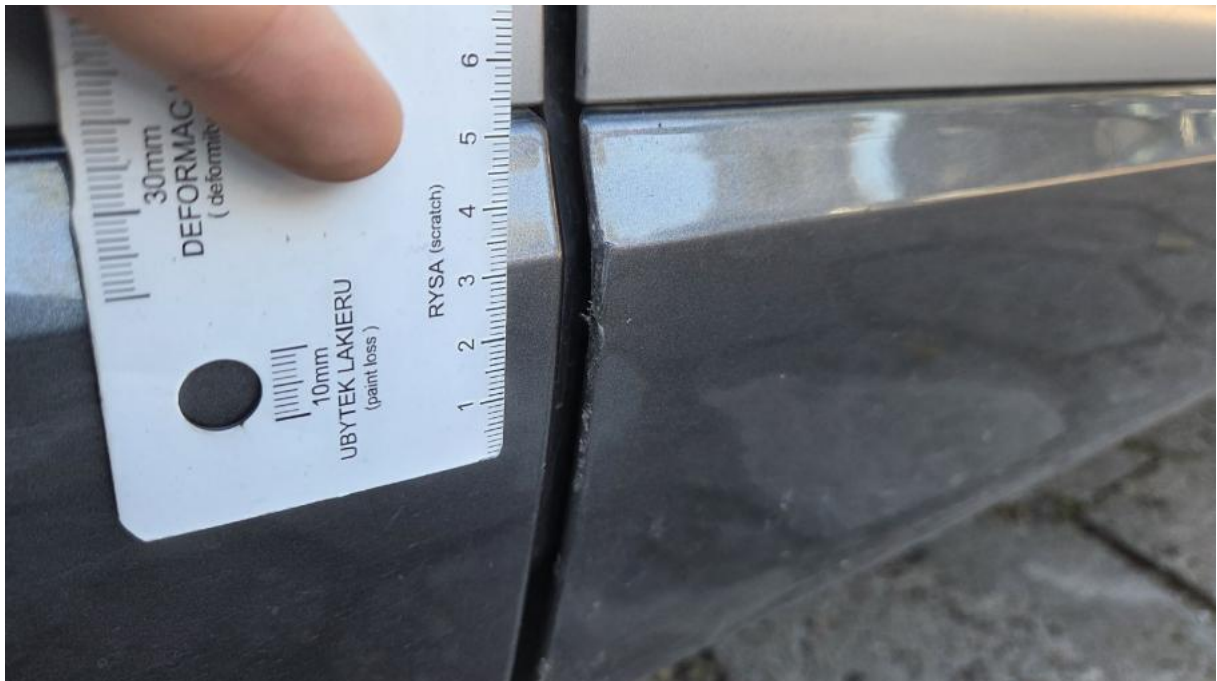
**Fot. 40**

| Poz. | Nazwa pozycji | Opis uszkodzeń | Kwalifik. | Naprawa [rbg] |
|---|---|---|---|---|
| 9 | Nakładka dolna drzwi przednich R | rysa/odprysk | | |

Listwa drzwi przednich P - Rysa/odprysk 1

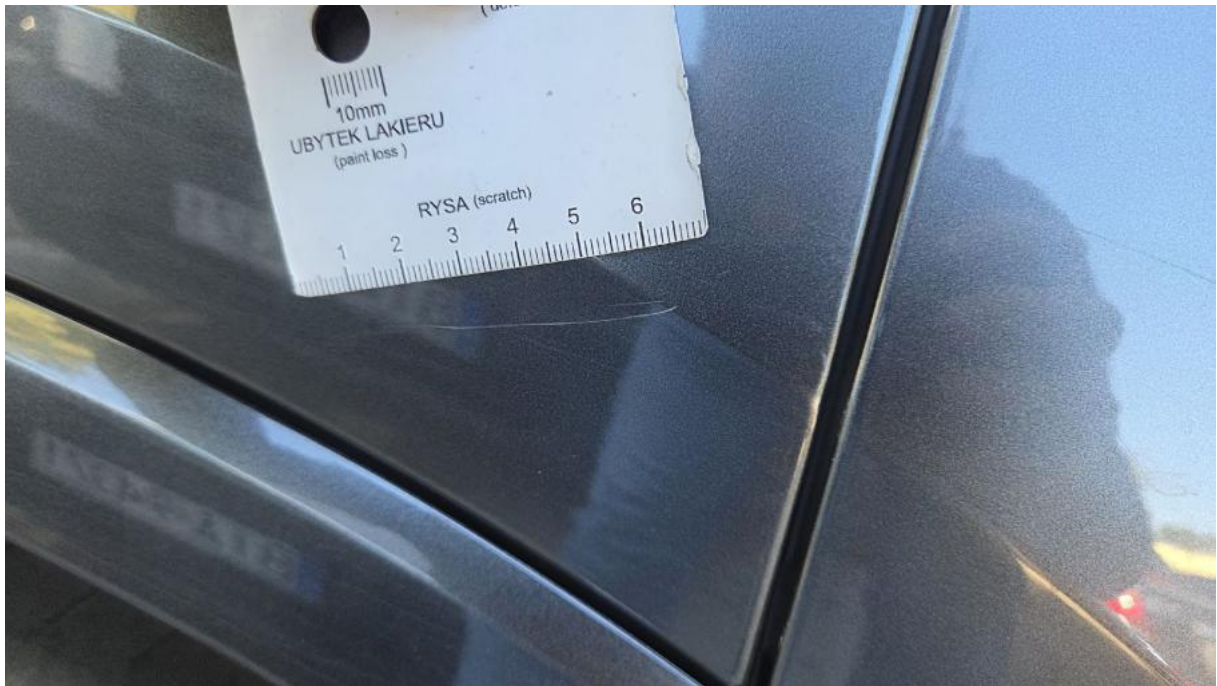
**Fot. 41**

| Poz. | Nazwa pozycji | Opis uszkodzeń | Kwalifik. | Naprawa [rbg] |
|---|---|---|---|---|
| 11 | Błotnik tylny R | rysa/odprysk | | |

Błotnik tylny P / Ściana boczna P - Rysa/odprysk 1

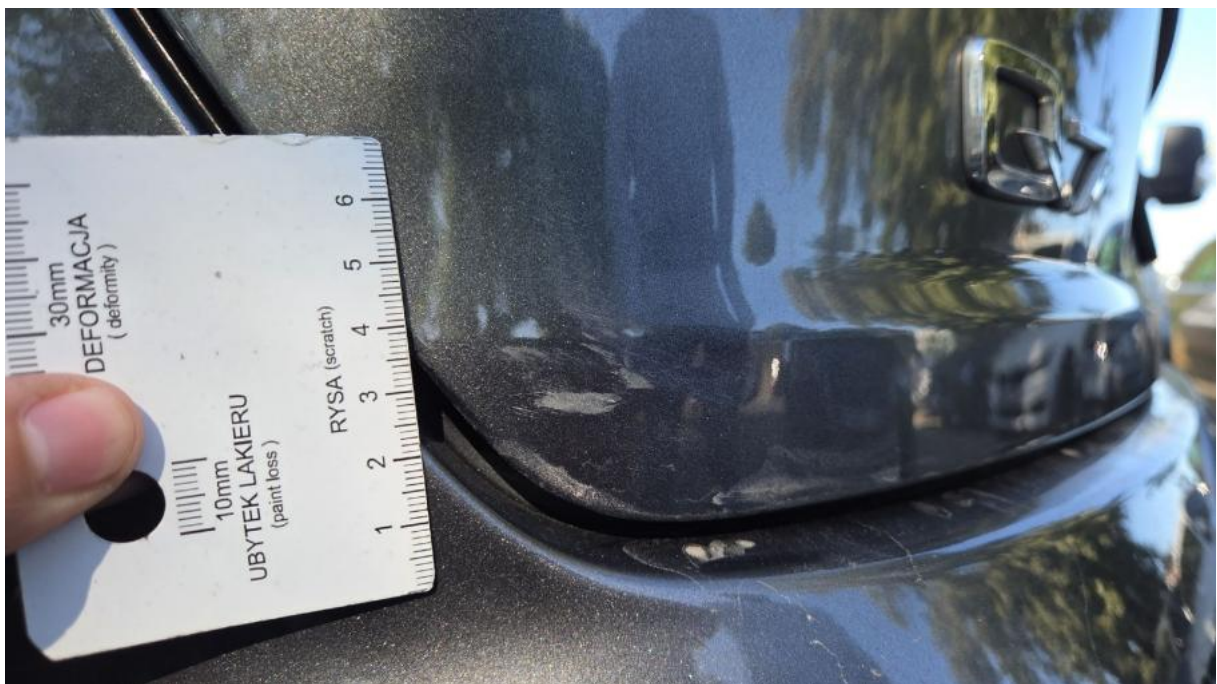
**Fot. 42**

| Poz. | Nazwa pozycji | Opis uszkodzeń | Kwalifik. | Naprawa [rbg] |
|---|---|---|---|---|
| 4 | Pokrywa tylna | zarysowanie | NA | 0.5 |

Pokrywy bagażnika - Rysa/odprysk 1

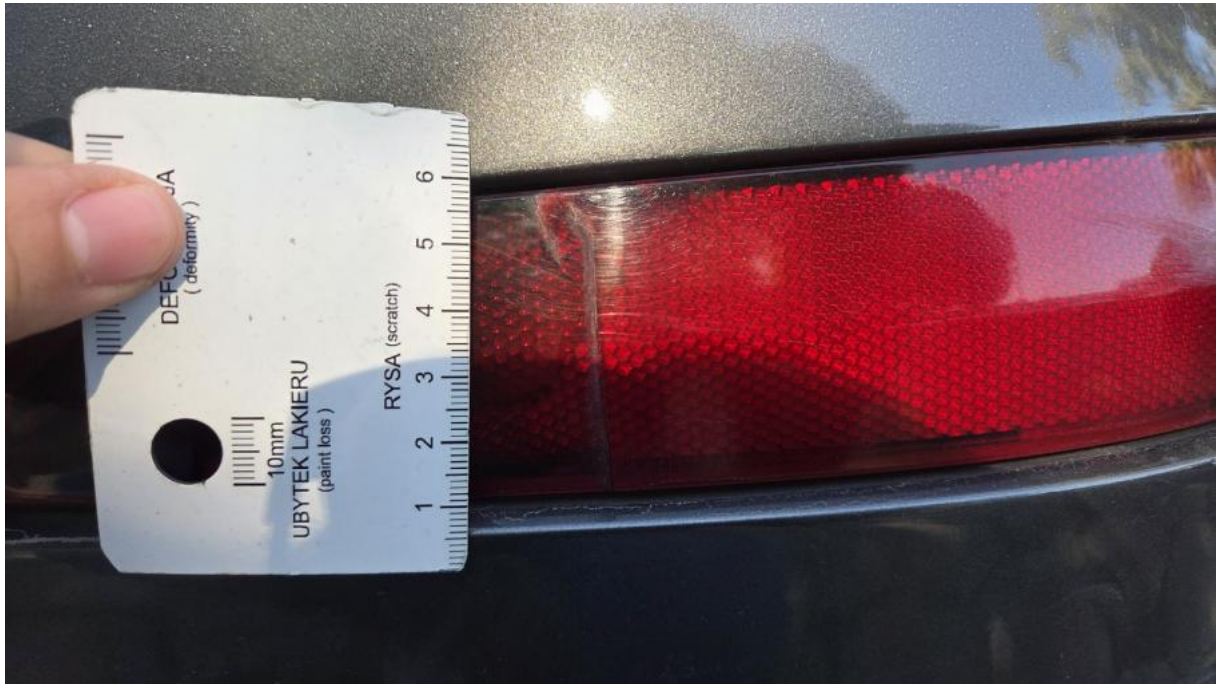
**Fot. 43**

| Poz. | Nazwa pozycji | Opis uszkodzeń | Kwalifik. | Naprawa [rbg] |
|---|---|---|---|---|
| 1 | Lampa tylna, dół L | pęknięcie/rozerwanie | WY | 0.2 |

Światło odblaskowe tylne - Pęknięcie/rozerwanie 1

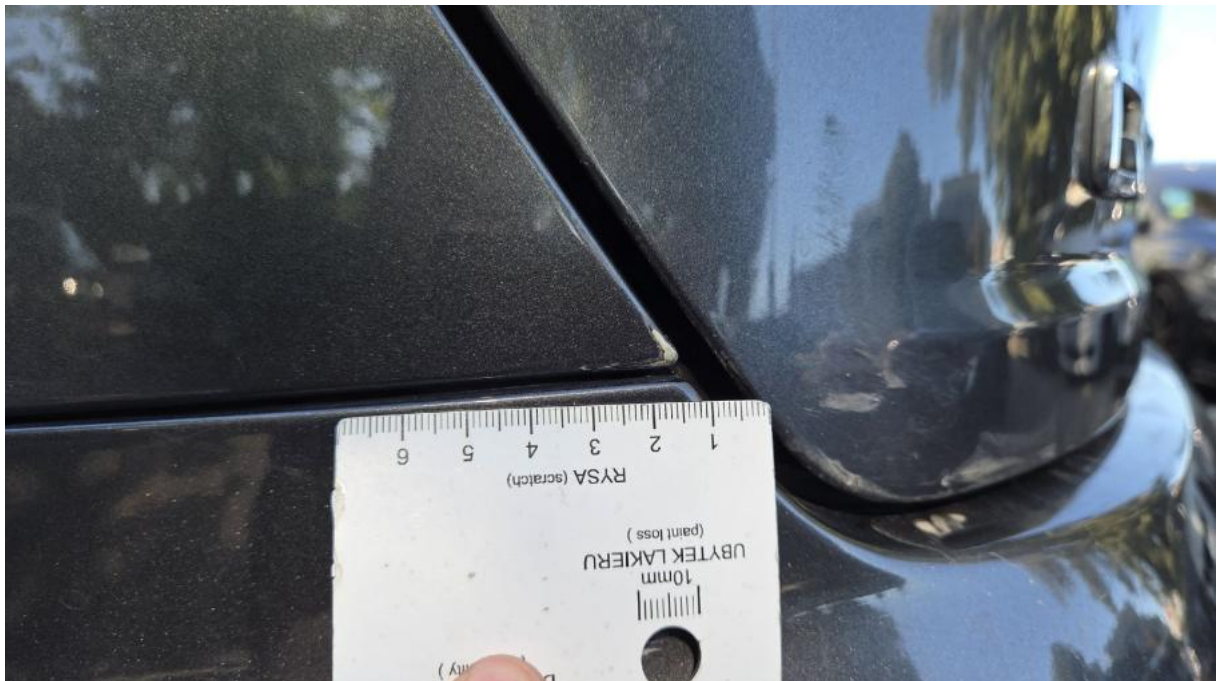
**Fot. 44**

| Poz. | Nazwa pozycji | Opis uszkodzeń | Kwalifik. | Naprawa [rbg] |
|---|---|---|---|---|
| 3 | Błotnik tylny L | zarysowanie | NA | 0.5 |

Błotnik tylny L / Ściana boczna L - Rysa/odprysk 1

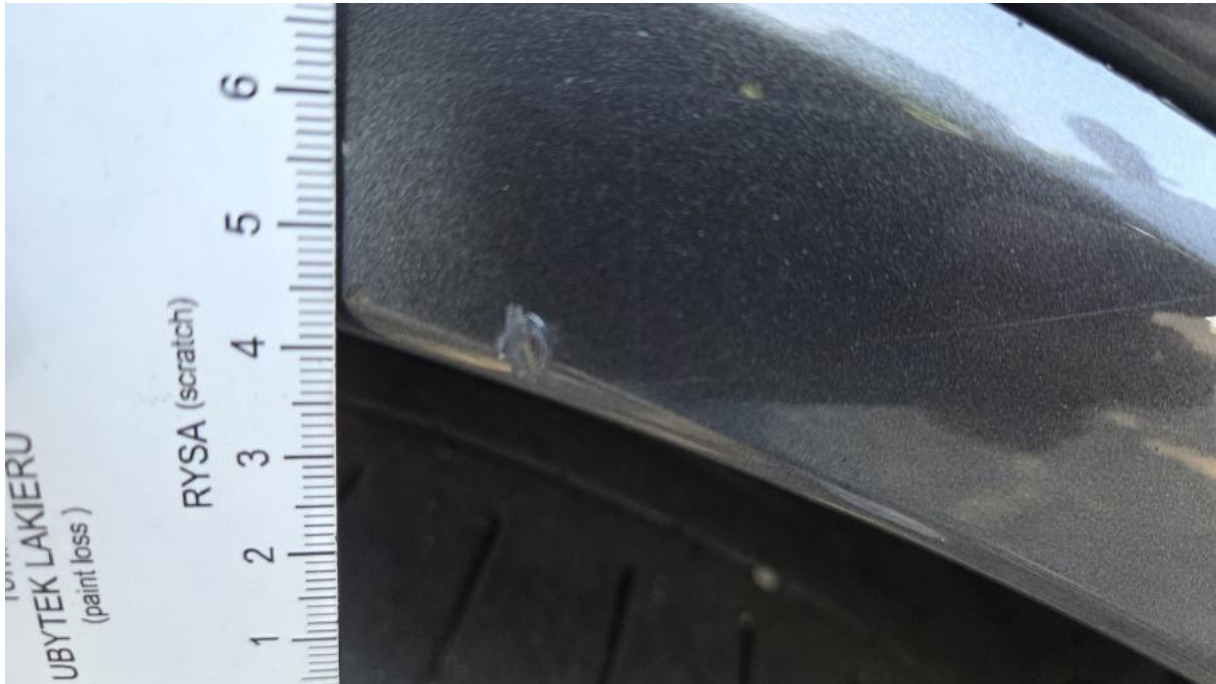
**Fot. 45**

| Poz. | Nazwa pozycji | Opis uszkodzeń | Kwalifik. | Naprawa [rbg] |
|---|---|---|---|---|
| 12 | Listwa ochronna ściany bocznej L | rysa/odprysk | | |

Listwa krawędzi błotnika tyl L - Rysa/odprysk 1

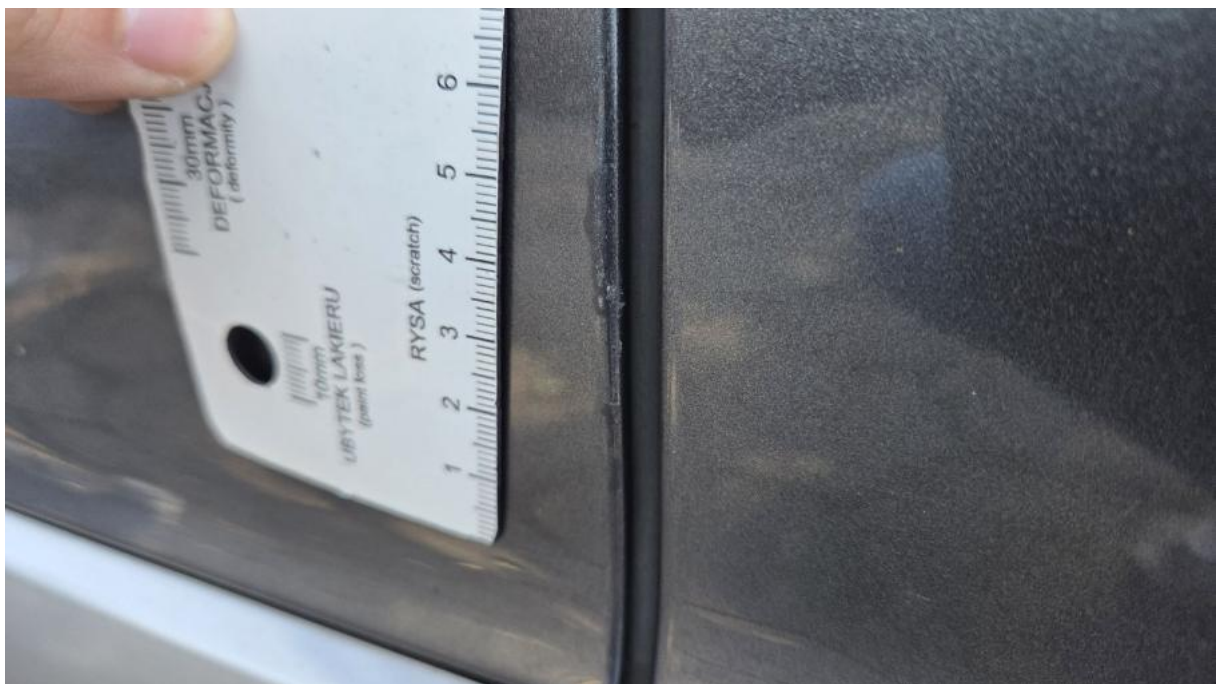
**Fot. 46**

| Poz. | Nazwa pozycji | Opis uszkodzeń | Kwalifik. | Naprawa [rbg] |
|---|---|---|---|---|
| 6 | Drzwi przednie (nieuzbrojone) L | rysa/odprysk | | |

Drzwi przed L - Rysa/odprysk 1

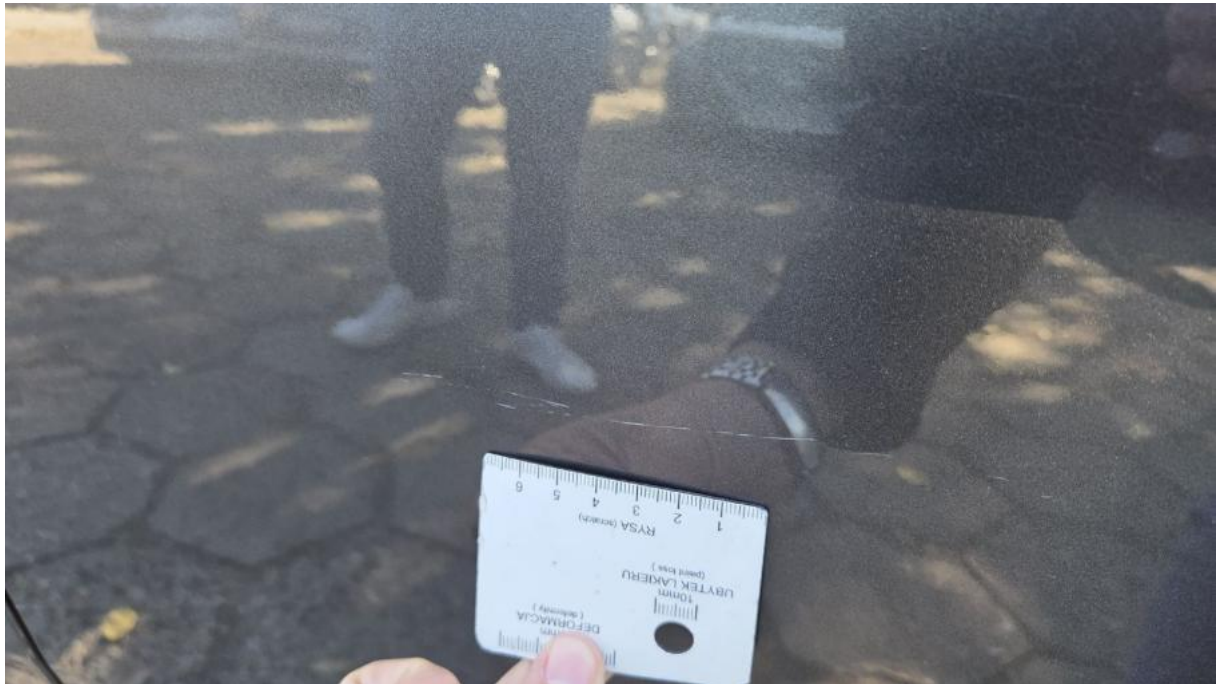
**Fot. 47**

Drzwi tylne L - Rysa/odprysk 1

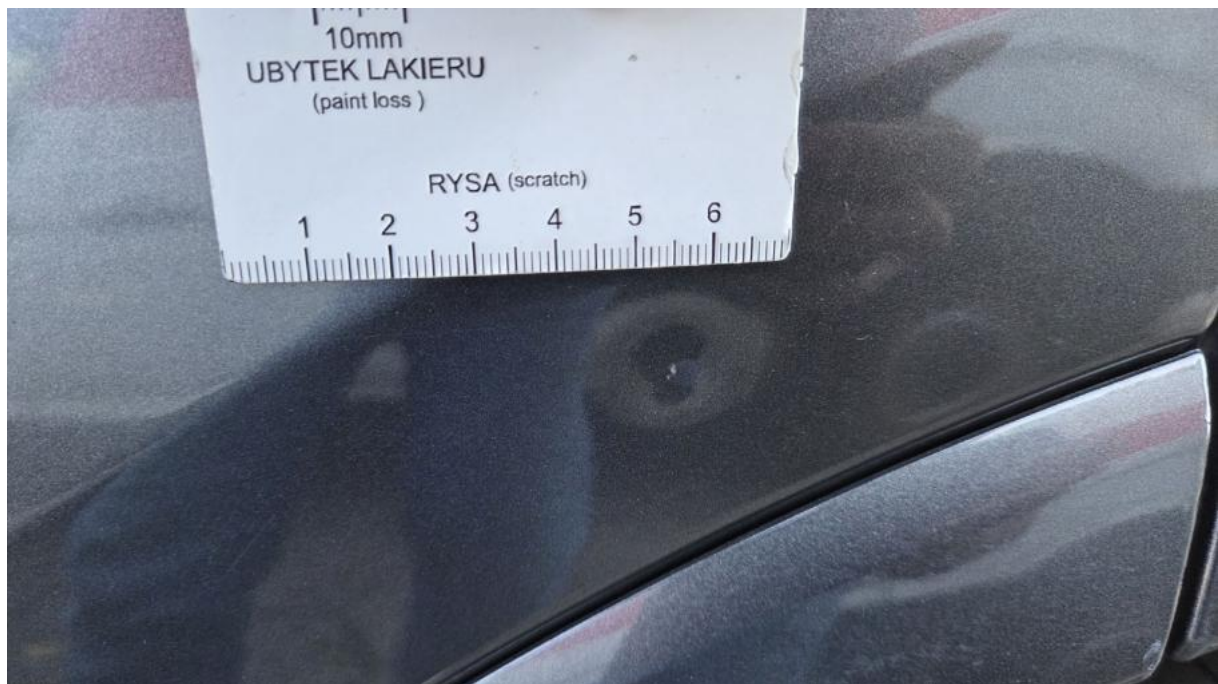
**Fot. 48**

| Poz. | Nazwa pozycji | Opis uszkodzeń | Kwalifik. | Naprawa [rbg] |
|---|---|---|---|---|
| 2 | Drzwi tylne (nieuzbrojone) L | wgniecenie/odkształcenie, rysa/odprysk | NA | 1 |

Drzwi tylne L - Wgniecenie/odkształcenie 1

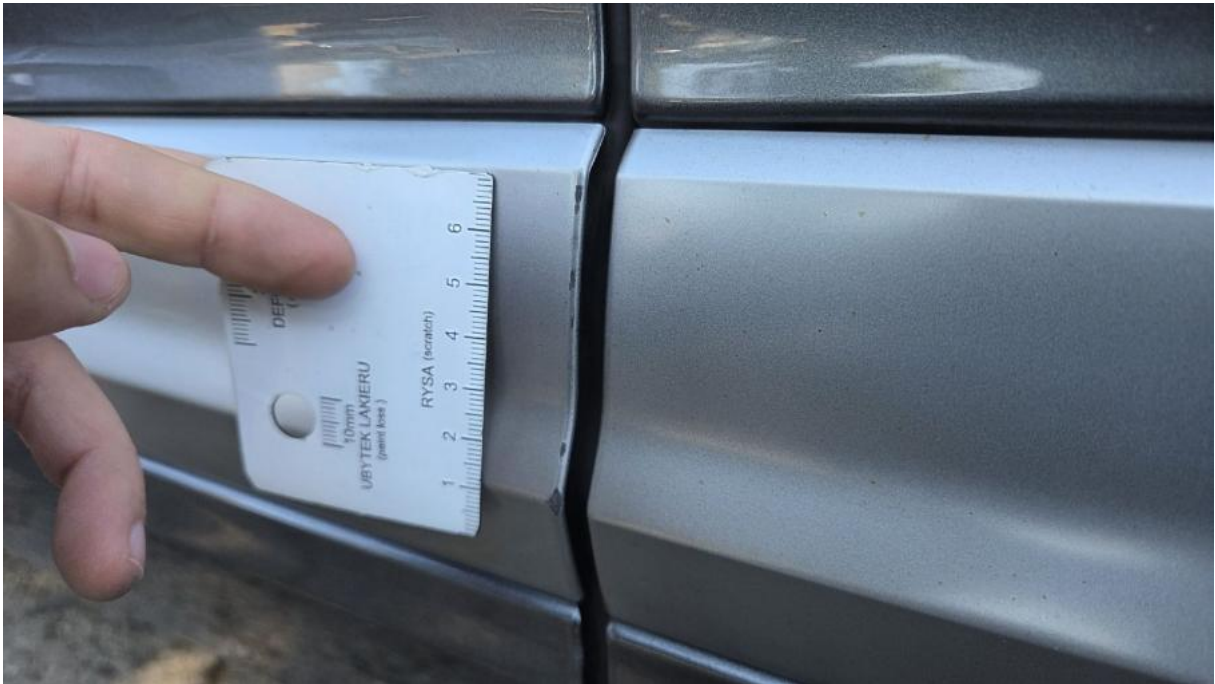
**Fot. 49**

| Poz. | Nazwa pozycji | Opis uszkodzeń | Kwalifik. | Naprawa [rbg] |
|---|---|---|---|---|
| 8 | Nakładka dolna drzwi przednich L | rysa/odprysk | | |

Listwa drzwi przednich L - Rysa/odprysk 1

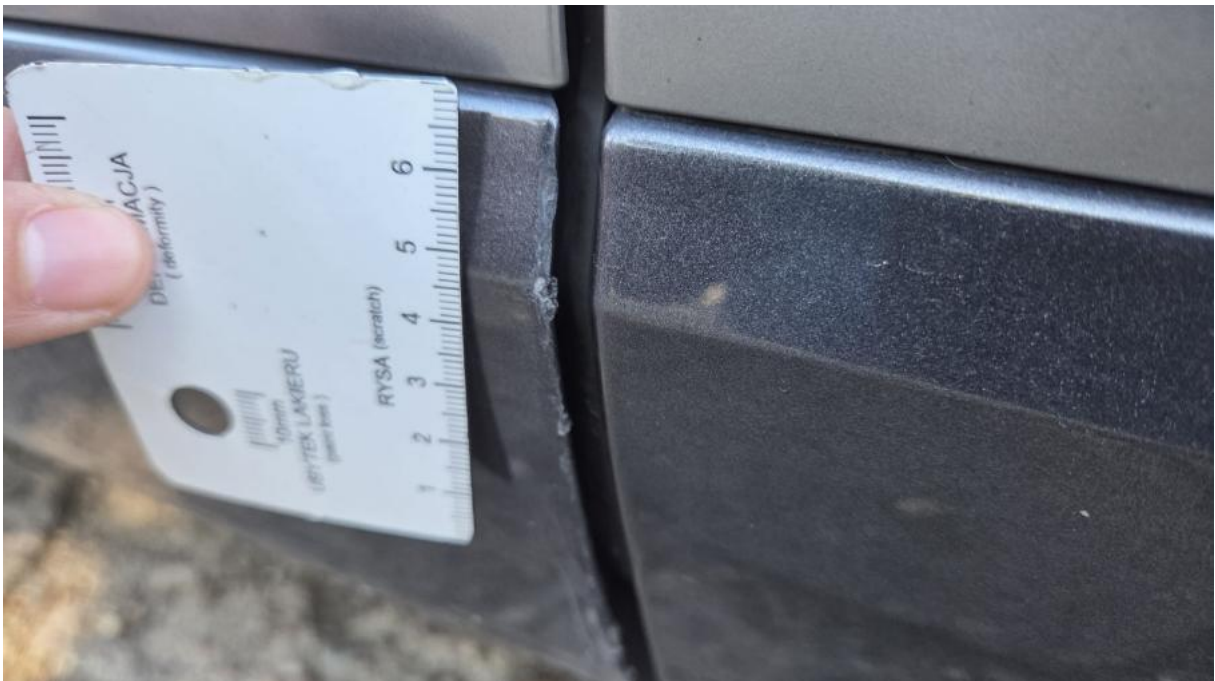
**Fot. 50**

Listwa drzwi przednich L - Rysa/odprysk 2
