Nr zlecenia: 116/14/10/2025/CarArena STANDARD

## Wycena wartości

Zadanie: Ocena stanu technicznego i określenie wartości rynkowej pojazdu

| DANE IDENTYFIKACYJNE POJAZDU | | Dane: [D] X-2025 |
|---|---|---|
| Marka: | ISUZU | Nr rejestracyjny: EBE02507 |

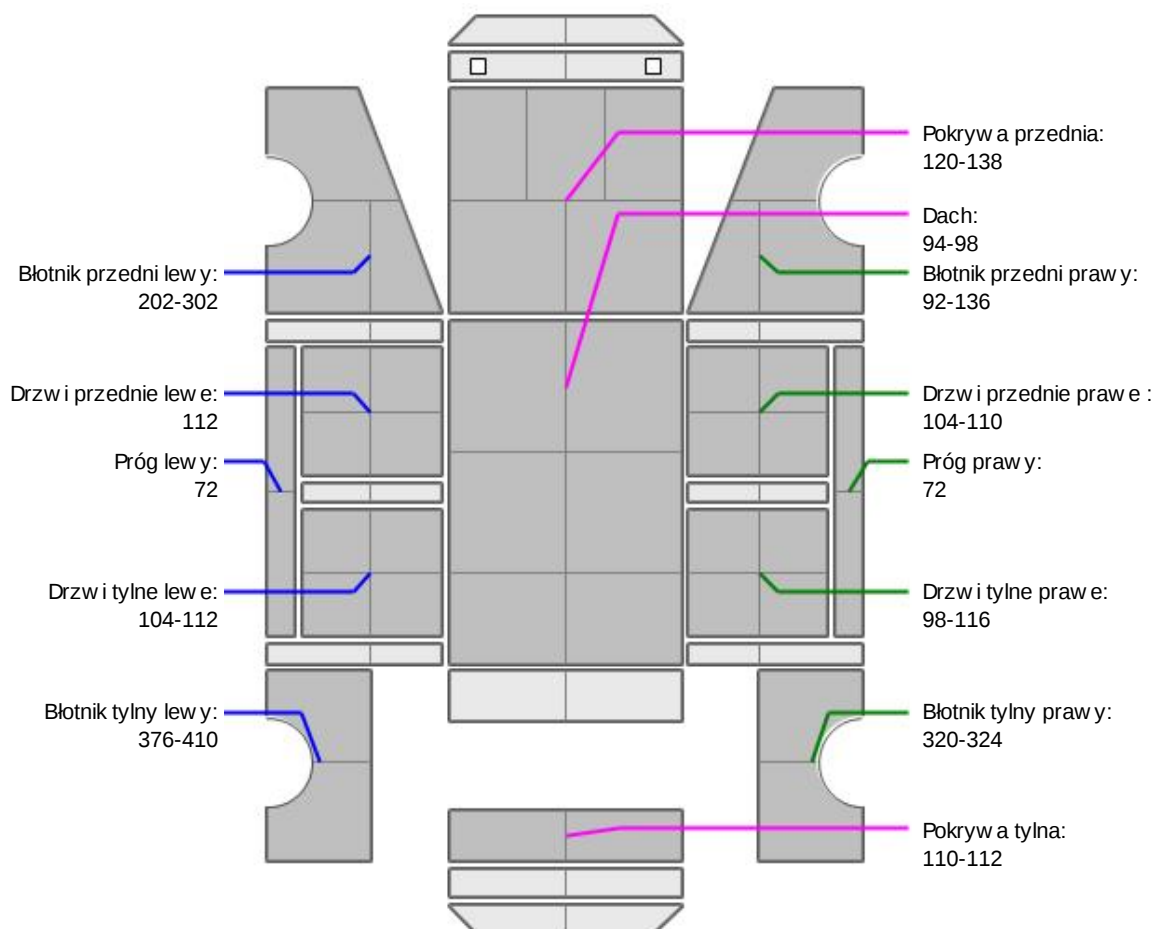
### NADWOZIE – Opis powłoki lakierowej

| L.p. | Nazwa elementu | L / P | Grubość powłoki [µm] | Opis |
| 1 | Pokrywa przednia | | 120-138 | |
| 2 | Dach | | 94-98 | |
| 3 | Błotnik przedni | L | 202-302 | |
| 4 | Próg | L | 72 | |
| 5 | Drzwi przednie | L | 112 | |
| 6 | Drzwi tylne | L | 104-112 | |
| 7 | Błotnik tylny | L | 376-410 | |
| 8 | Błotnik przedni | P | 92-136 | |
| 9 | Próg | P | 72 | |
| 10 | Drzwi przednie | P | 104-110 | |
| 11 | Drzwi tylne | P | 98-116 | |
| 12 | Błotnik tylny | P | 320-324 | |
| 13 | Pokrywa tylna | | 110-112 | |
