Nr zlecenia: 111/14/10/2025/CarArena STANDARD

## Wycena wartości

Zadanie: Ocena stanu technicznego i określenie wartości rynkowej pojazdu

| DANE IDENTYFIKACYJNE POJAZDU | | Dane: [D] X-2025 | |
|---|---|---|---|
| Marka: | ISUZU | Nr rejestracyjny: | EBE02502 |

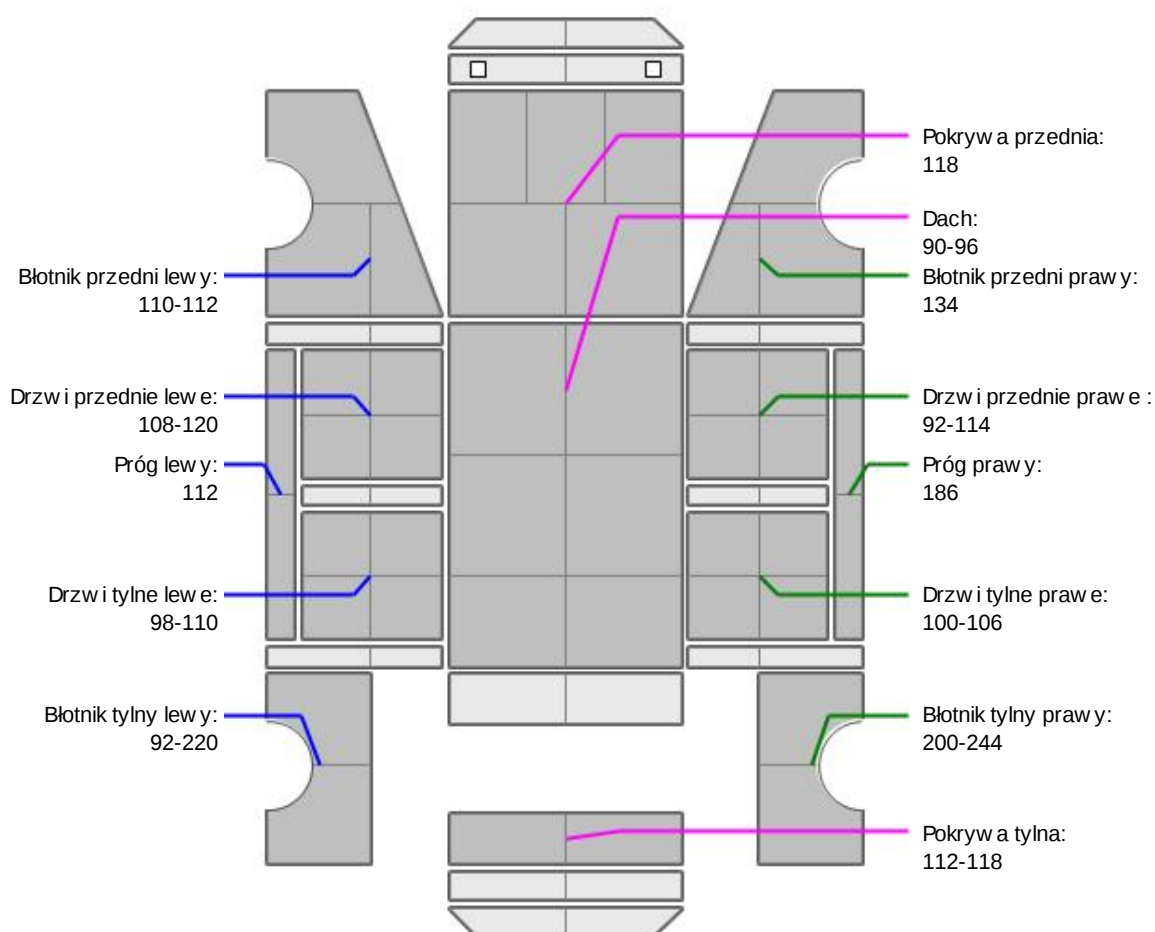
| L.p. | Nazwa elementu | L / P | Grubość powłoki [μm] | Opis |
| 1 | Pokrywa przednia | | 118 | |
| 2 | Dach | | 90-96 | |
| 3 | Błotnik przedni | L | 110-112 | |
| 4 | Próg | L | 112 | |
| 5 | Drzwi przednie | L | 108-120 | |
| 6 | Drzwi tylne | L | 98-110 | |
| 7 | Błotnik tylny | L | 92-220 | |
| 8 | Błotnik przedni | P | 134 | |
| 9 | Próg | P | 186 | |
| 10 | Drzwi przednie | P | 92-114 | |
| 11 | Drzwi tylne | P | 100-106 | |
| 12 | Błotnik tylny | P | 200-244 | |
| 13 | Pokrywa tylna | | 112-118 | |
