Nr zlecenia: 113/14/10/2025/CarArena STANDARD

## Wycena wartości

Zadanie: Ocena stanu technicznego i określenie wartości rynkowej pojazdu

| DANE IDENTYFIKACYJNE POJAZDU | | Dane: [D] X-2025 | |
|---|---|---|---|
| Model pojazdu: | D-Max 1.9 MR`17 E6 3.0t | Nr Info-Ekspert: | 017-00252 |

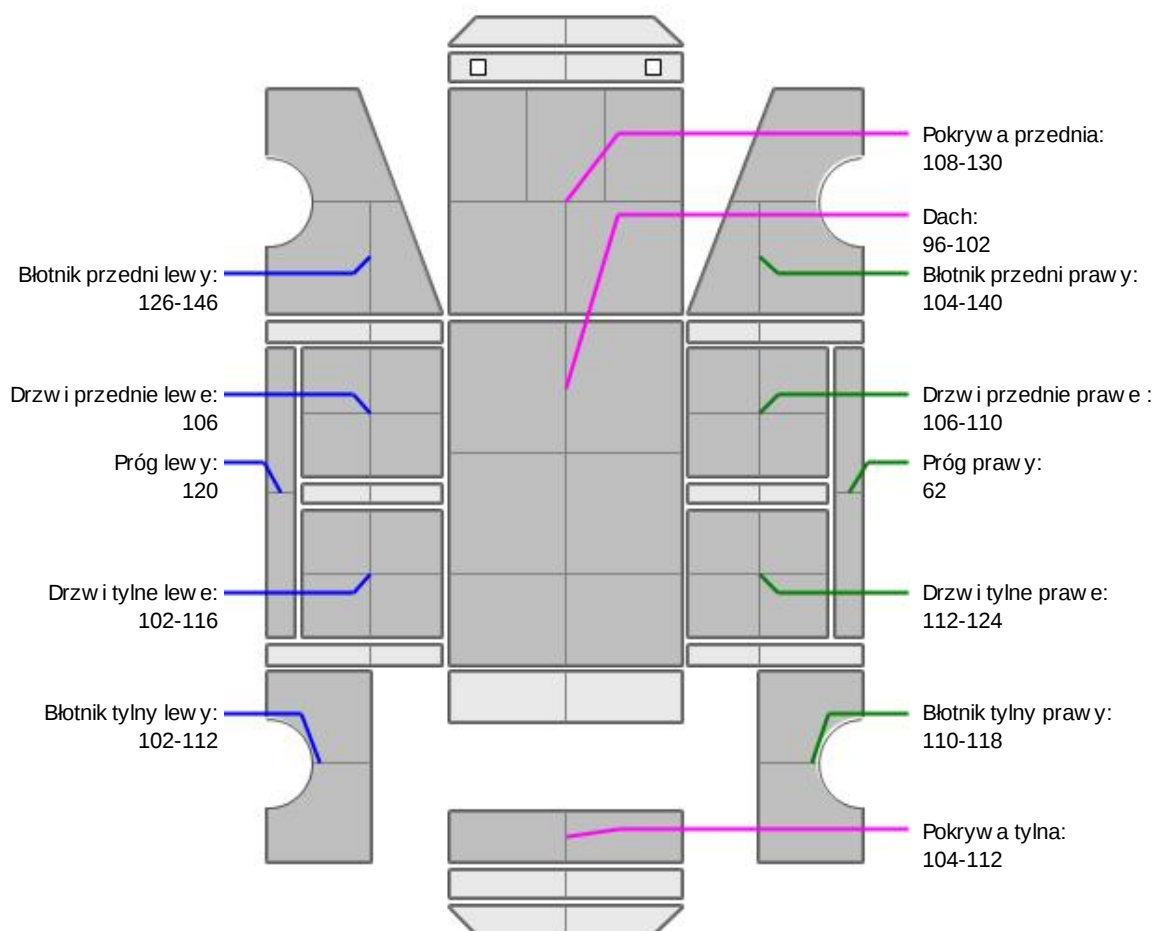
| L.p. | Nazwa elementu | L / P | Grubość powłoki [µm] | Opis |
| 1 | Pokrywa przednia | | 108-130 | |
| 2 | Dach | | 96-102 | |
| 3 | Błotnik przedni | L | 126-146 | |
| 4 | Próg | L | 120 | |
| 5 | Drzwi przednie | L | 106 | |
| 6 | Drzwi tylne | L | 102-116 | |
| 7 | Błotnik tylny | L | 102-112 | |
| 8 | Błotnik przedni | P | 104-140 | |
| 9 | Próg | P | 62 | |
| 10 | Drzwi przednie | P | 106-110 | |
| 11 | Drzwi tylne | P | 112-124 | |
| 12 | Błotnik tylny | P | 110-118 | |
| 13 | Pokrywa tylna | | 104-112 | |
