Nr zlecenia: 106/14/10/2025/CarArena STANDARD

## WYCENA WARTOŚCI

Zadanie: Ocena stanu technicznego i określenie wartości rynkowej pojazdu

| DANE IDENTYFIKACYJNE POJAZDU | | Dane: [D] X-2025 | |
|---|---|---|---|
| Model pojazdu: | FT 300 2.2 TDCi MR`12 E5 3.0t | Nr Info-Ekspert: | 011-07056 |

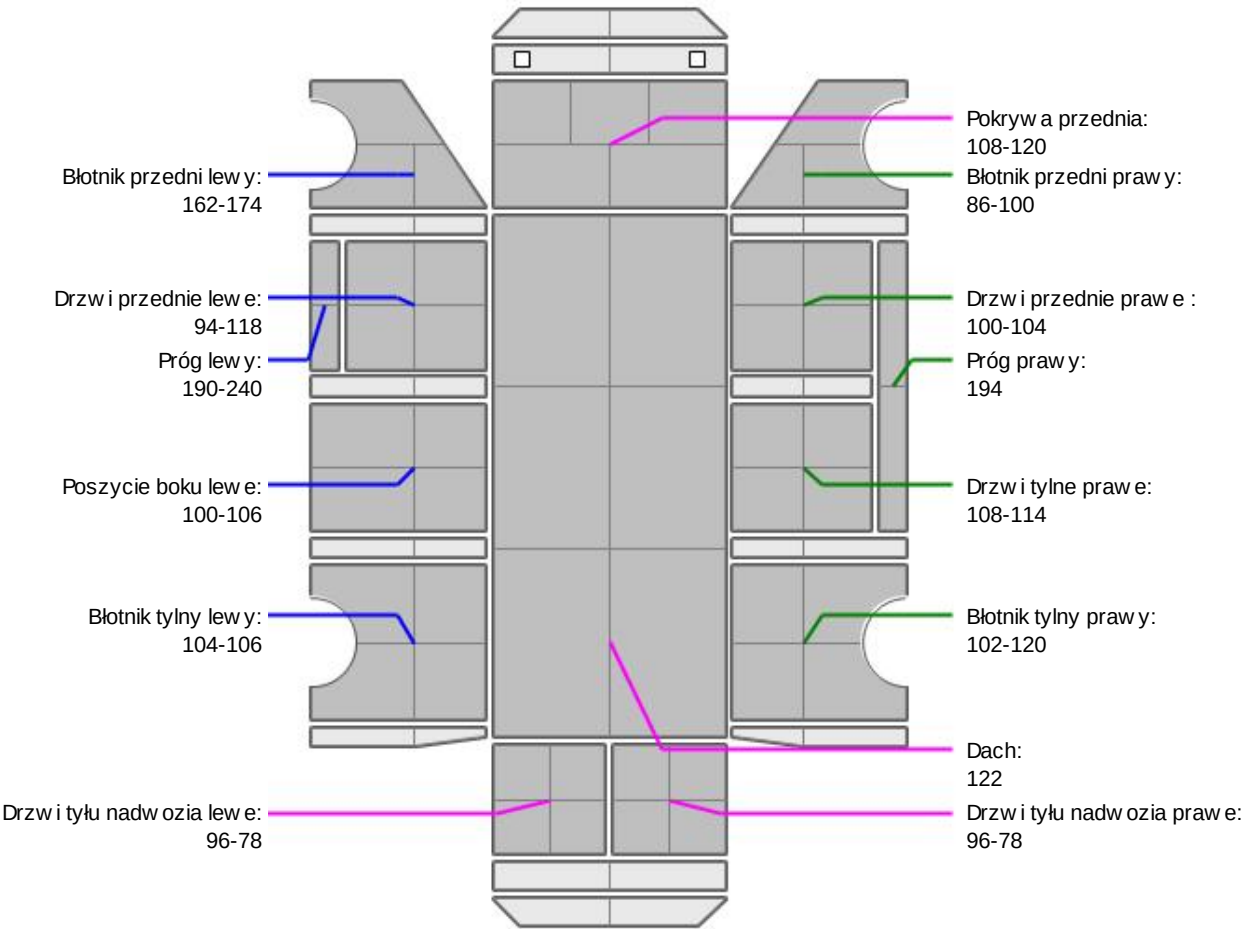
**NADWOZIE – Opis powłoki lakierowej**

| L.p. | Nazwa elementu | L / P | Grubość powłoki [µm] | Opis |
| 1 | Pokrywa przednia | | 108-120 | |
| 2 | Dach | | 122 | |
| 3 | Błotnik przedni | L | 162-174 | |

| 4 | Próg | L | 190-240 | |
| 5 | Drzwi przednie | L | 94-118 | |
| 6 | Poszycie boku | L | 100-106 | |
| 7 | Łotnik tylny | L | 104-106 | |
| 8 | Drzwi tyłu nadwozia | | 96-78 | |
| 9 | Łotnik przedni | P | 86-100 | |
| 10 | Próg | P | 194 | |
| 11 | Drzwi przednie | P | 100-104 | |
| 12 | Drzwi tylne | P | 108-114 | |
| 13 | Łotnik tylny | P | 102-120 | |
| 14 | Drzwi tyłu nadwozia | | 96-78 | |
