Nr zlecenia: 25/17/10/2025/CarArena STANDARD

## WYCENA WARTOŚCI

Zadanie: Ocena stanu technicznego i określenie wartości rynkowej pojazdu

| DANE IDENTYFIKACYJNE POJAZDU | | Dane: [D] X-2025 | |
|---|---|---|---|
| Model pojazdu: | D-Max 1.9 MR`17 E6 3.0t | Nr Info-Ekspert: | 017-00252 |

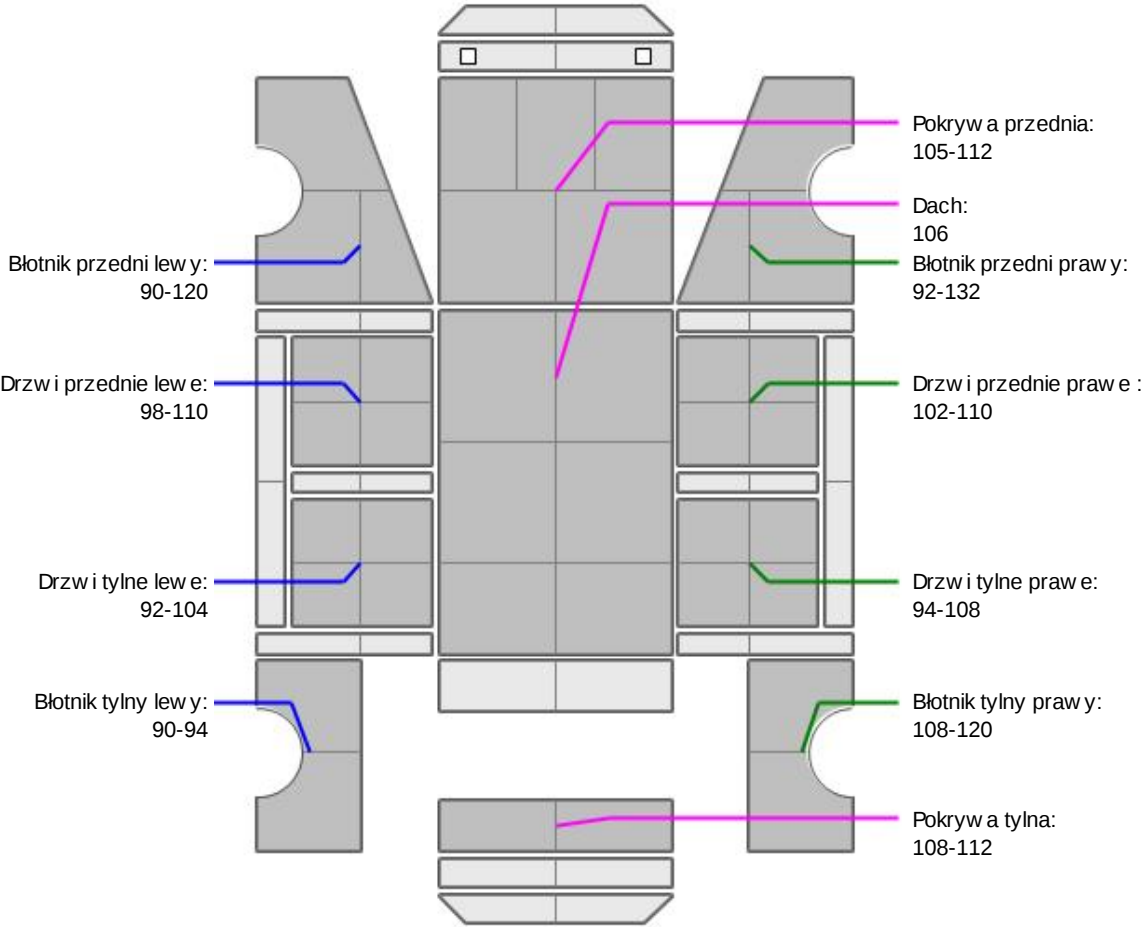
**NADWOZIE – Opis powłoki lakierowej**

| L.p. | Nazwa elementu | L / P | Grubość powłoki [µm] | Opis |
| 1 | Pokrywa przednia | | 105-112 | |
| 2 | Dach | | 106 | |
| 3 | Błotnik przedni | L | 90-120 | |

| 4 | Drzwi przednie | L | 98-110 | |
| 5 | Drzwi tylne | L | 92-104 | |
| 6 | Błotnik tylny | L | 90-94 | |
| 7 | Błotnik przedni | P | 92-132 | |
| 8 | Drzwi przednie | P | 102-110 | |
| 9 | Drzwi tylne | P | 94-108 | |
| 10 | Błotnik tylny | P | 108-120 | |
| 11 | Pokrywa tylna | | 108-112 | |

Podane przedziały grubości powłoki lakierowej, dotyczą punktów pomiarowych. Nie mogą być traktowane, jako gwarancja, że grubość powłoki lakierowej w innych punktach nie wykracza poza te przedziały. Pomiar powłoki lakierowej został wykonany urządzeniem będącym w posiadaniu rzeczoznawcy. Pomiar wykonany innym przyrządem może się różnić.
