Nr zlecenia: 100/21/10/2025/CarArena STANDARD

## Wycena wartości

Zadanie: Ocena stanu technicznego i określenie wartości rynkowej pojazdu

| DANE IDENTYFIKACYJNE POJAZDU | | Dane: [T] X-2025 | |
|---|---|---|---|
| Model pojazdu: | Tiguan Allspace 2.0 TSI MR`21 E6 | Nr Info-Ekspert: | 040-10394 |

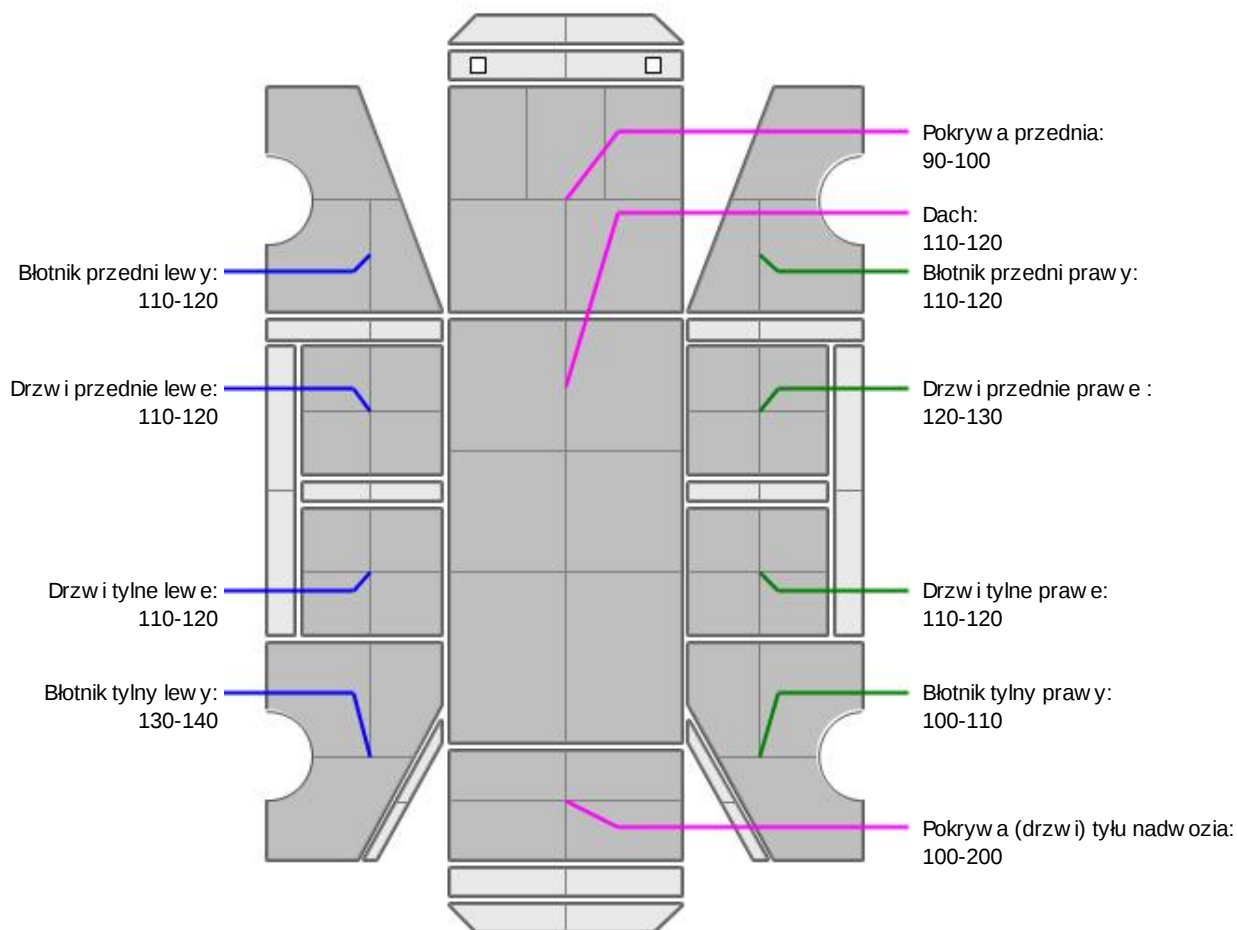
| L.p. | Nazwa elementu | L / P | Grubość powłoki [μm] | Opis |
| 1 | Pokrywa przednia | | 90-100 | |
| 2 | Dach | | 110-120 | |
| 3 | Błotnik przedni | L | 110-120 | |
| 4 | Drzwi przednie | L | 110-120 | |
| 5 | Drzwi tylne | L | 110-120 | |
| 6 | Błotnik tylny | L | 130-140 | |

| 7 | Błotnik przedni | P | 110-120 | |
| 8 | Drzwi przednie | P | 120-130 | |
| 9 | Drzwi tylne | P | 110-120 | |
| 10 | Błotnik tylny | P | 100-110 | |
| 11 | Pokrywa (drzwi) tyłu nadwozia | | 100-200 | |

Podane przedziały grubości powłoki lakierowej, dotyczą punktów pomiarowych. Nie mogą być traktowane jako gwarancja, że grubość powłoki lakierowej w innych punktach nie wykracza poza te przedziały. Pomiar powłoki lakierowej został wykonany urządzeniem będącym w posiadaniu rzeczoznawcy. Pomiar wykonany innym przyrządem może się różnić.
