Nr zlecenia: 74/14/10/2025/CarArena STANDARD

## WYCENA WARTOŚCI

Zadanie: Ocena stanu technicznego i określenie wartości rynkowej pojazdu

| DANE IDENTYFIKACYJNE POJAZDU | | Dane: [D] X-2025 | |
|---|---|---|---|
| Marka: | MERCEDES-BENZ | Nr rejestracyjny: | WE9E118 |

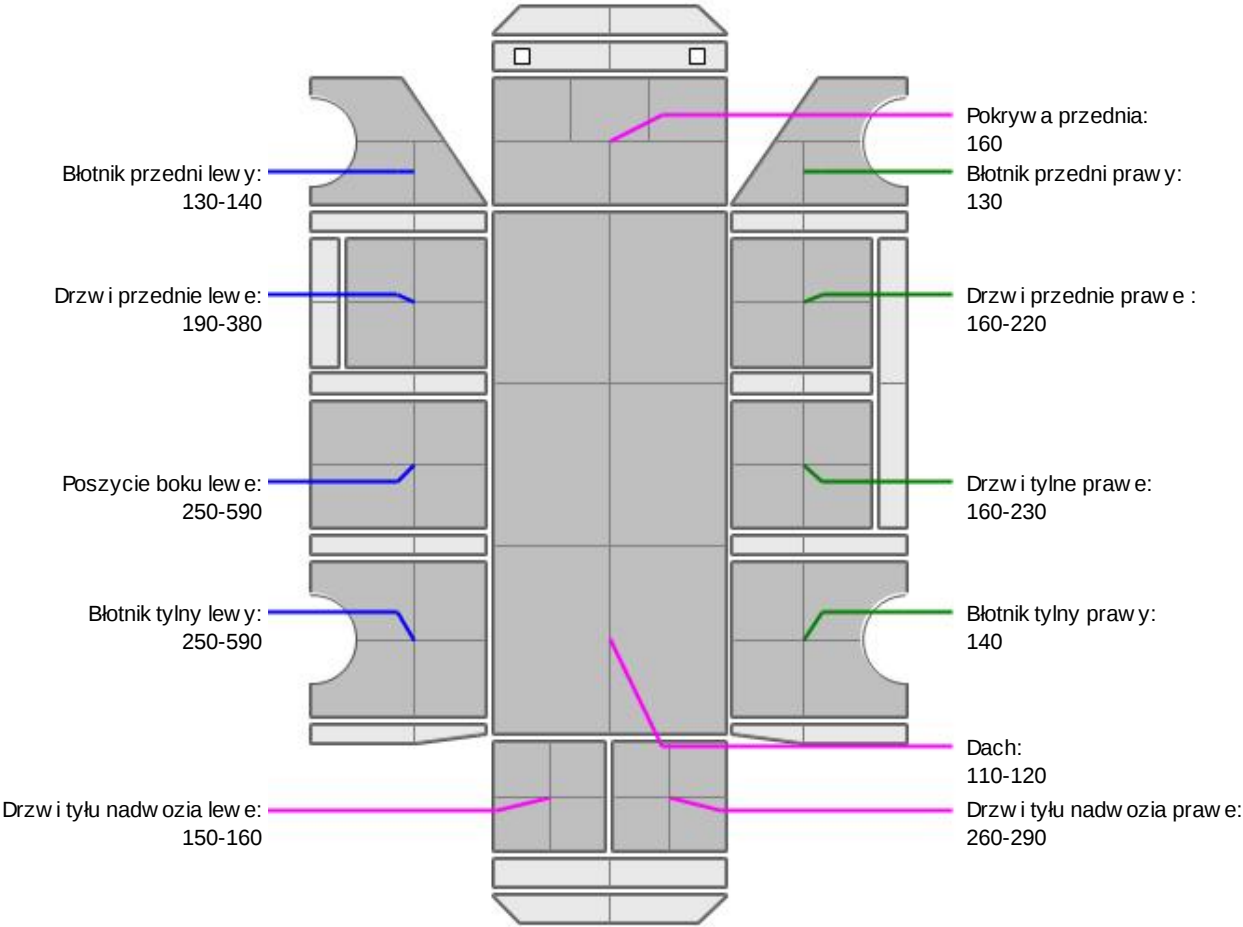
**NADWOZIE – Opis powłoki lakierowej**

| L.p. | Nazwa elementu | L / P | Grubość powłoki [µm] | Opis |
| 1 | Pokrywa przednia | | 160 | |
| 2 | Dach | | 110-120 | |
| 3 | Błotnik przedni | L | 130-140 | |
| 4 | Drzwi przednie | L | 190-380 | |
| 5 | Drzwi tylne | L | 120-130 | |
| 6 | Błotnik tylny | L | 250-590 | |
| 7 | Błotnik przedni | P | 130 | |
| 8 | Drzwi przednie | P | 160-220 | |

| 9 | Drzwi tylne | P | 160-230 | |
| 10 | Błotnik tylny | P | 140 | |
| 11 | Pokrywa (drzwi) tyłu nadwozia | | 130-260 | |
| 12 | Poszycie boku | L | 250-590 | |
| 13 | Drzwi tyłu nadwozia | | 150-160 | |
| 14 | Drzwi tyłu nadwozia | | 260-290 | |

Podane przedziały grubości powłoki lakierowej, dotyczą punktów pomiarowych. Nie mogą być traktowane jako gwarancja, że grubość powłoki lakierowej w innych punktach nie wykracza poza te przedziały. Pomiar powłoki lakierowej został wykonany urządzeniem będącym w posiadaniu rzeczoznawcy. Pomiar wykonany innym przyrządem może się różnić.
