Nr zlecenia: 31/20/10/2025/CarArena STANDARD

## Wycena wartości

Zadanie: Ocena stanu technicznego i określenie wartości rynkowej pojazdu

| DANE IDENTYFIKACYJNE POJAZDU | | Dane: [T] X-2025 | |
|---|---|---|---|
| Model pojazdu: | <b>XC 60 2.0 D4 DPF MR`18 E6</b> | Nr Info-Ekspert: | <b>039-06161</b> |

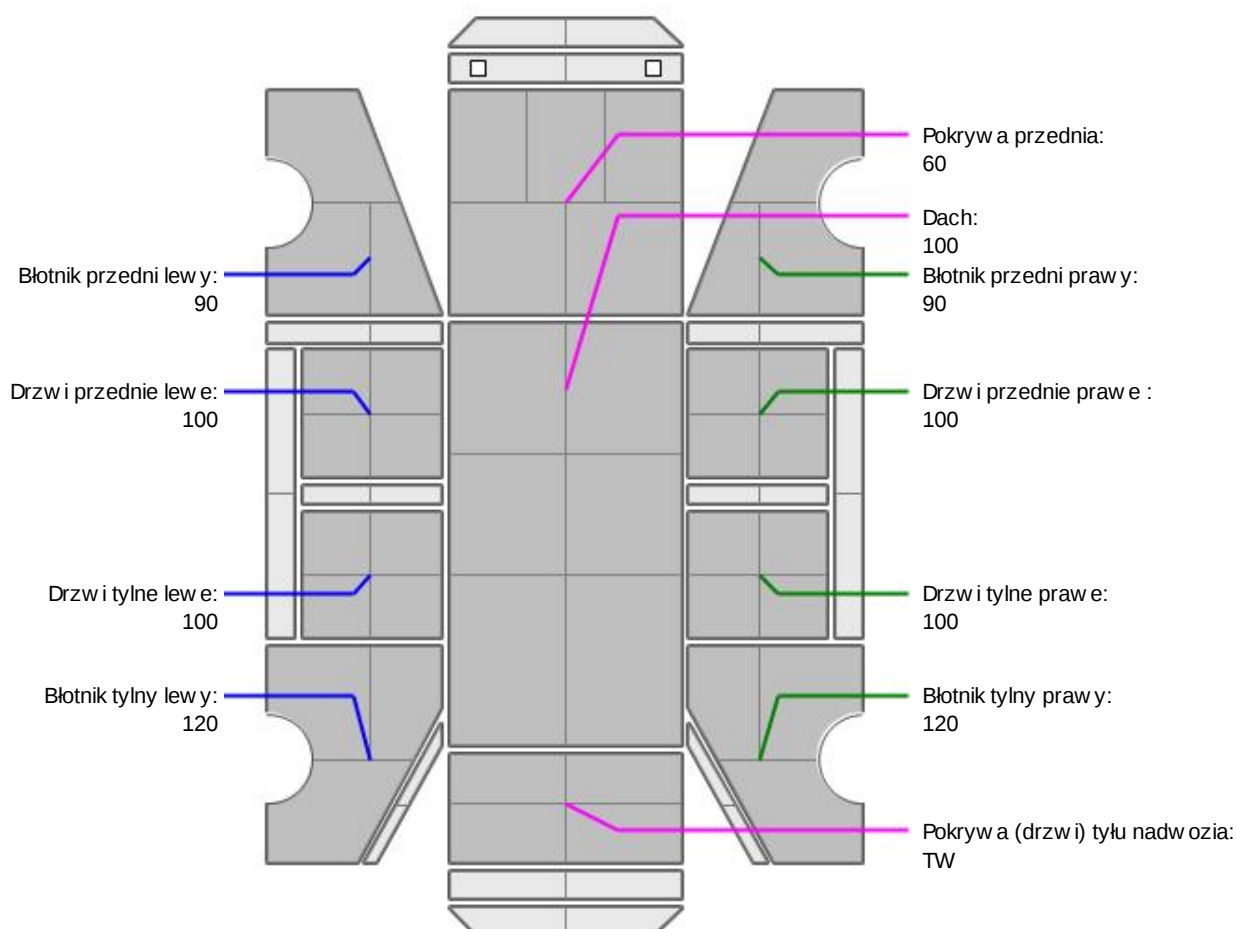
**NADWOZIE – Opis powłoki lakierowej**

| L.p. | Nazwa elementu | L / P | Grubość powłoki [μm] | Opis |
| 1 | Pokrywa przednia | | 60 | |
| 2 | Dach | | 100 | |
| 3 | Błotnik przedni | L | 90 | |
| 4 | Drzwi przednie | L | 100 | |
| 5 | Drzwi tylne | L | 100 | |
| 6 | Błotnik tylny | L | 120 | |
| 7 | Błotnik przedni | P | 90 | |
| 8 | Drzwi przednie | P | 100 | |
| 9 | Drzwi tylne | P | 100 | |
| 10 | Błotnik tylny | P | 120 | |
| 11 | Pokrywa (drzwi) tyłu nadwozia | | TW | |

Podane przedziały grubości powłoki lakierowej, dotyczą punktów pomiarowych. Nie mogą być traktowane jako gwarancja, że grubość powłoki lakierowej w innych punktach nie wykracza poza te przedziały. Pomiar powłoki lakierowej został wykonany urządzeniem będącym w posiadaniu rzeczoznawcy. Pomiar wykonany innym przyrządem może się różnić.
