## WYCENA WARTOŚCI

Zadanie: Ocena stanu technicznego i określenie wartości rynkowej pojazdu

| DANE IDENTYFIKACYJNE POJAZDU | | Dane: [O] X-2025 | |
|---|---|---|---|
| Marka: | <b>VOLKSWAGEN</b> | Nr rejestracyjny: | <b>EL8R127</b> |
| Model pojazdu: | <b>Golf VII Variant 1.6 TDI MR`17 E6</b> | Nr Info-Ekspert: | <b>040-08571</b> |

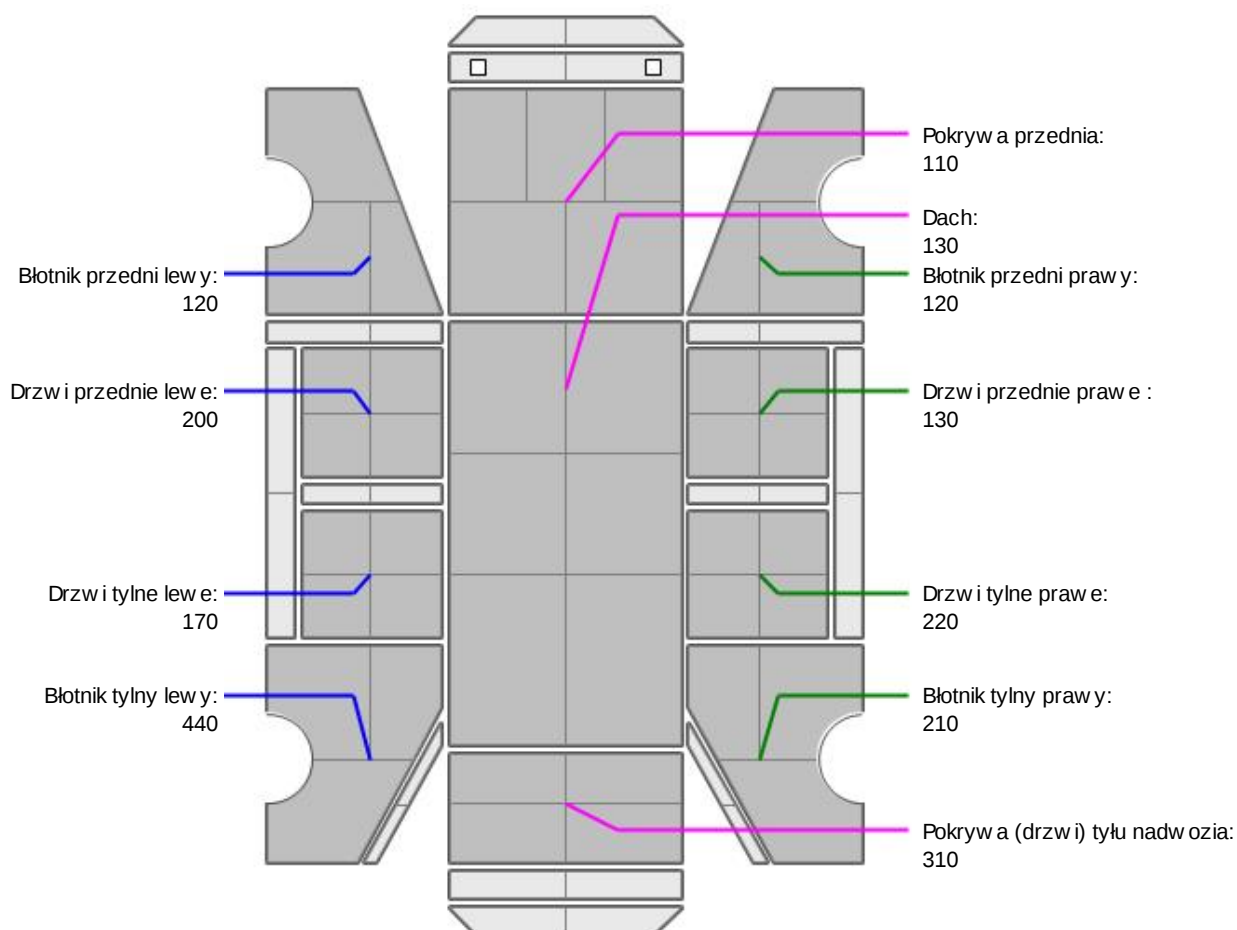
## NADWOZIE – Opis powłoki lakierowej

| L.p. | Nazwa elementu | L / P | Grubość powłoki [µm] | Opis |
| 6 | Błotnik tylny | L | 440 | |
| 9 | Drzwi tylne | P | 220 | |
| 11 | Pokrywa (drzwi) tyłu nadwozia | | 310 | |

Podane przedziały grubości powłoki lakierowej, dotyczą punktów pomiarowych. Nie mogą być traktowane jako gwarancja, że grubość powłoki lakierowej w innych punktach nie wykracza poza te przedziały. Pomiar powłoki lakierowej został wykonany urządzeniem będącym w posiadaniu rzeczoznawcy. Pomiar wykonany innym przyrządem może się różnić.
