Nr zlecenia: 23/24/10/2025/CarArena STANDARD

## Wycena wartości

Zadanie: Ocena stanu technicznego i określenie wartości rynkowej pojazdu

| DANE IDENTYFIKACYJNE POJAZDU (*) | | Dane: [D] X-2025 | |
|---|---|---|---|
| Marka: | NISSAN | Nr rejestracyjny: | ZKL42453 |

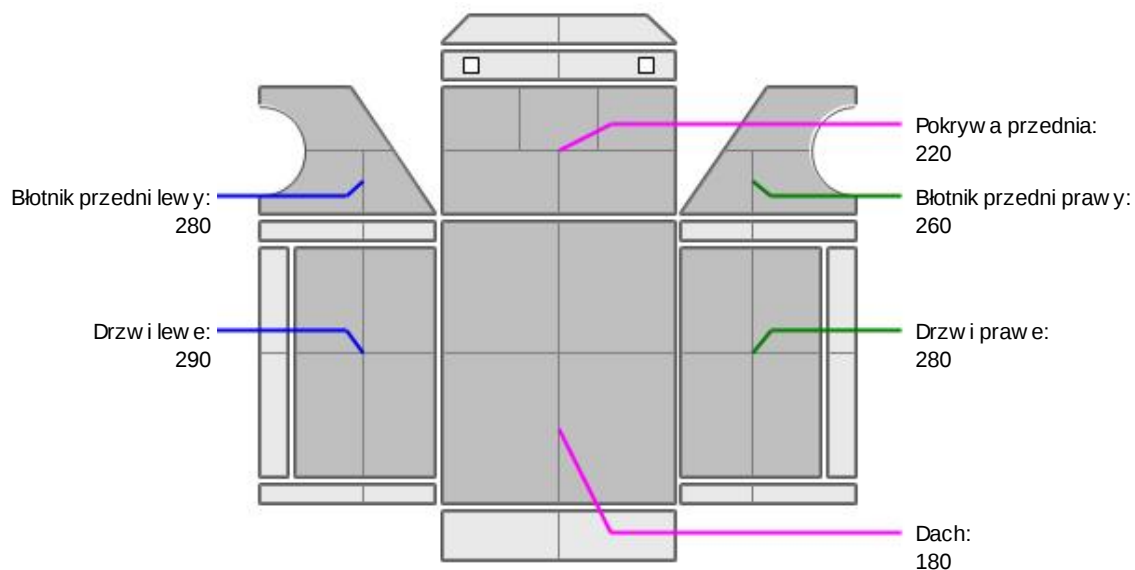
**KABINA KIEROWCY – Opis powłoki lakierowej**

| L.p. | Nazwa elementu | L / P | Grubość powłoki [μm] | Opis |
| 1 | Pokrywa przednia | | 220 | |
| 2 | Dach | | 180 | |
| 3 | Błotnik przedni | L | 280 | |
| 4 | Drzwi | L | 290 | |
| 5 | Błotnik przedni | P | 260 | |
| 6 | Drzwi | P | 280 | |
