## Poglądowy Raport Stanu Technicznego

Zadanie: Ocena stanu technicznego i określenie wartości rynkowej pojazdu

| DANE IDENTYFIKACYJNE POJAZDU | | Dane: [O] X-2025 | |
|---|---|---|---|
| Marka: | RENAULT | Nr rejestracyjny: | LU968HY |
| Model pojazdu: | Megane IV MR`16 E6 | Nr Info-Ekspert: | 031-09358 |

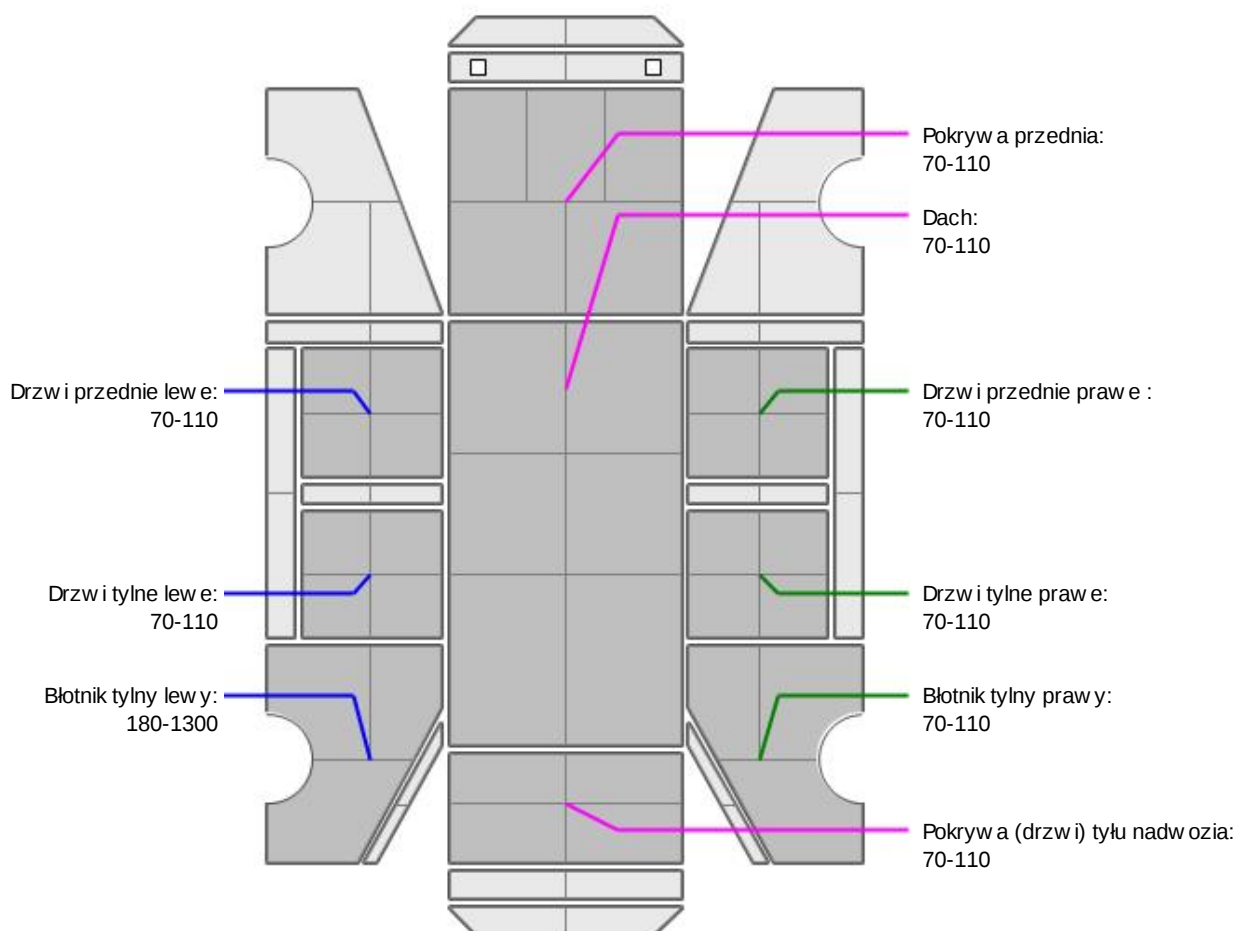
**NADWOZIE – Opis powłoki lakierowej**

| L.p. | Nazwa elementu | L / P | Grubość powłoki [μm] | Opis |
| 5 | Błotnik tylny | L | 180-1300 | |

Podane przedziały grubości powłoki lakierowej, dotyczą punktów pomiarowych. Nie mogą być traktowane jako gwarancja, że grubość powłoki lakierowej w innych punktach nie wykracza poza te przedziały. Pomiar powłoki lakierowej został wykonany urządzeniem będącym w posiadaniu rzeczoznawcy. Pomiar wykonany innym przyrządem może się różnić.
