## Poglądowy raport stanu technicznego

Zadanie: Ocena stanu technicznego i określenie wartości rynkowej pojazdu

| DANE IDENTYFIKACYJNE POJAZDU | | Dane: [T] X-2025 | |
|---|---|---|---|
| Marka: | BMW | Nr rejestracyjny: | PZ4E005 |
| Model pojazdu: | X5 Diesel MR`18 E6 G05 | Nr Info-Ekspert: | 003-06772 |

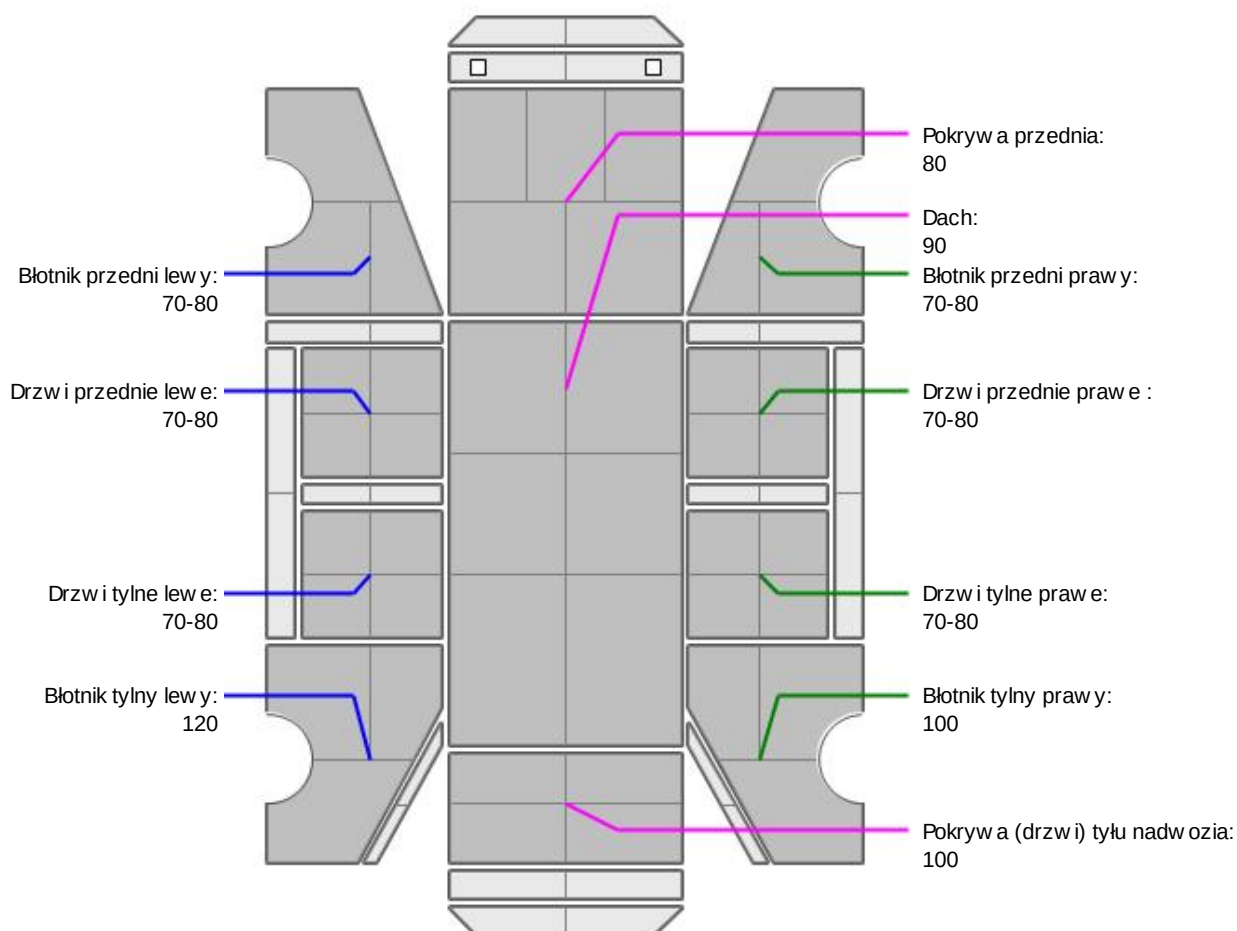
## NADWOZIE – Opis powłoki lakierowej

| L.p. | Nazwa elementu | L / P | Grubość powłoki [μm] | Opis |
| 1 | Pokrywa przednia | | 80 | |
| 2 | Dach | | 90 | |
| 3 | Błotnik przedni | L | 70-80 | |
| 4 | Drzwi przednie | L | 70-80 | |
| 5 | Drzwi tylne | L | 70-80 | |
| 6 | Błotnik tylny | L | 120 | |
| 7 | Błotnik przedni | P | 70-80 | |
| 8 | Drzwi przednie | P | 70-80 | |
| 9 | Drzwi tylne | P | 70-80 | |
| 10 | Błotnik tylny | P | 100 | |
| 11 | Pokrywa (drzwi) tyłu nadwozia | | 100 | |
