Nr zlecenia: 112/14/10/2025/CarArena STANDARD

## Wycena wartości

Zadanie: Ocena stanu technicznego i określenie wartości rynkowej pojazdu

| DANE IDENTYFIKACYJNE POJAZDU | | Dane: [D] X-2025 | |
|---|---|---|---|
| Marka: | ISUZU | Nr rejestracyjny: | EBE02503 |

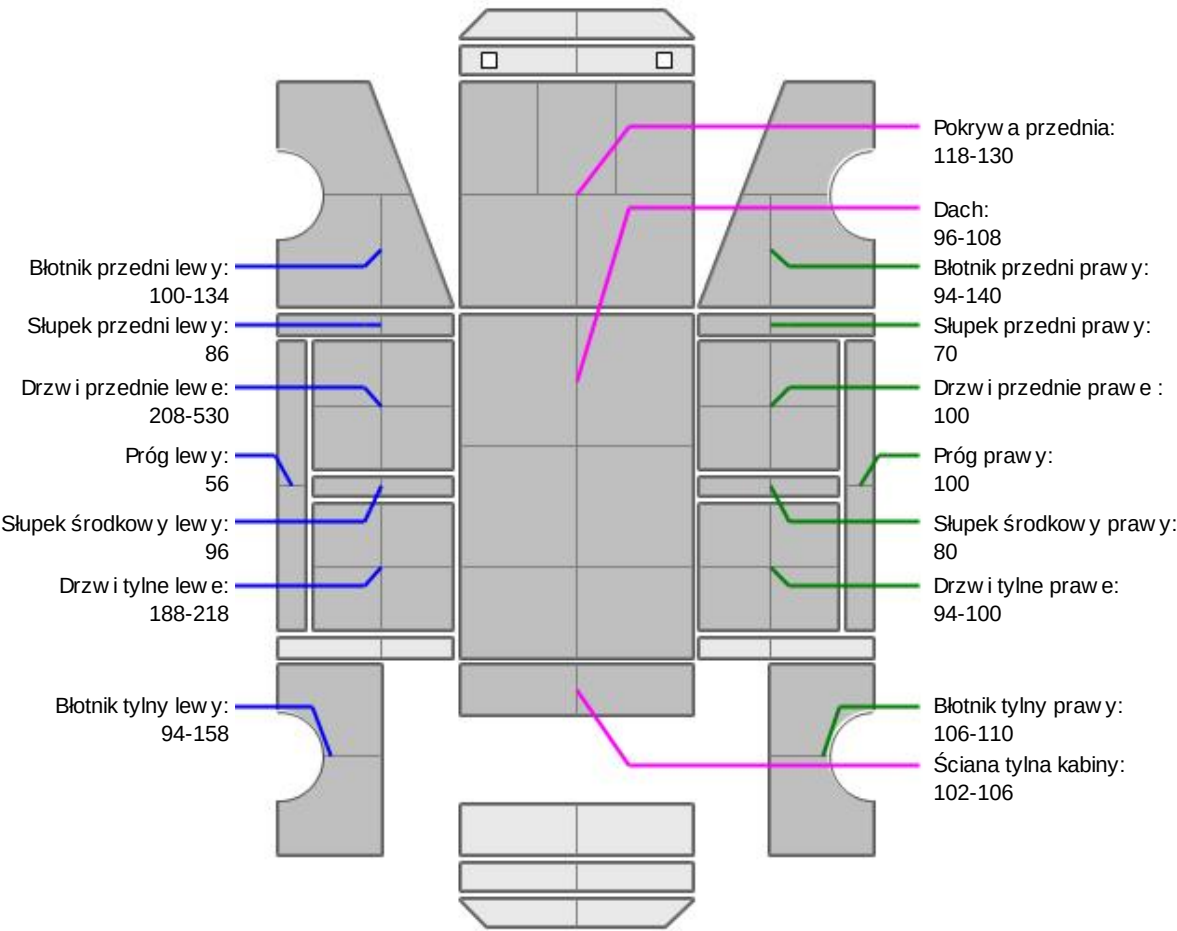
NADWOZIE – Opis powłoki lakierowej

| L.p. | Nazwa elementu | L / P | Grubość powłoki [μm] | Opis |
| 6 | Drzwi przednie | L | 208-530 | |
| 8 | Drzwi tylne | L | 188-218 | |

Podane przedziały grubości powłoki lakierowej, dotyczą punktów pomiarowych. Nie mogą być traktowane jako gwarancja, że grubość powłoki lakierowej w innych punktach nie wykracza poza te przedziały. Pomiar powłoki lakierowej został wykonany urządzeniem będącym w posiadaniu rzeczoznawcy. Pomiar wykonany innym przyrządem może się różnić.
