## Poglądowy Raport Stanu Technicznego

Zadanie: Ocena stanu technicznego i określenie wartości rynkowej pojazdu

| DANE IDENTYFIKACYJNE POJAZDU | | Dane: [O] X-2025 | |
|---|---|---|---|
| Marka: | AUDI | Nr rejestracyjny: | SH5858F |
| Model pojazdu: | A6 Quattro 50 TDi MR`18 E6 C8 | Nr Info-Ekspert: | 002-03324 |

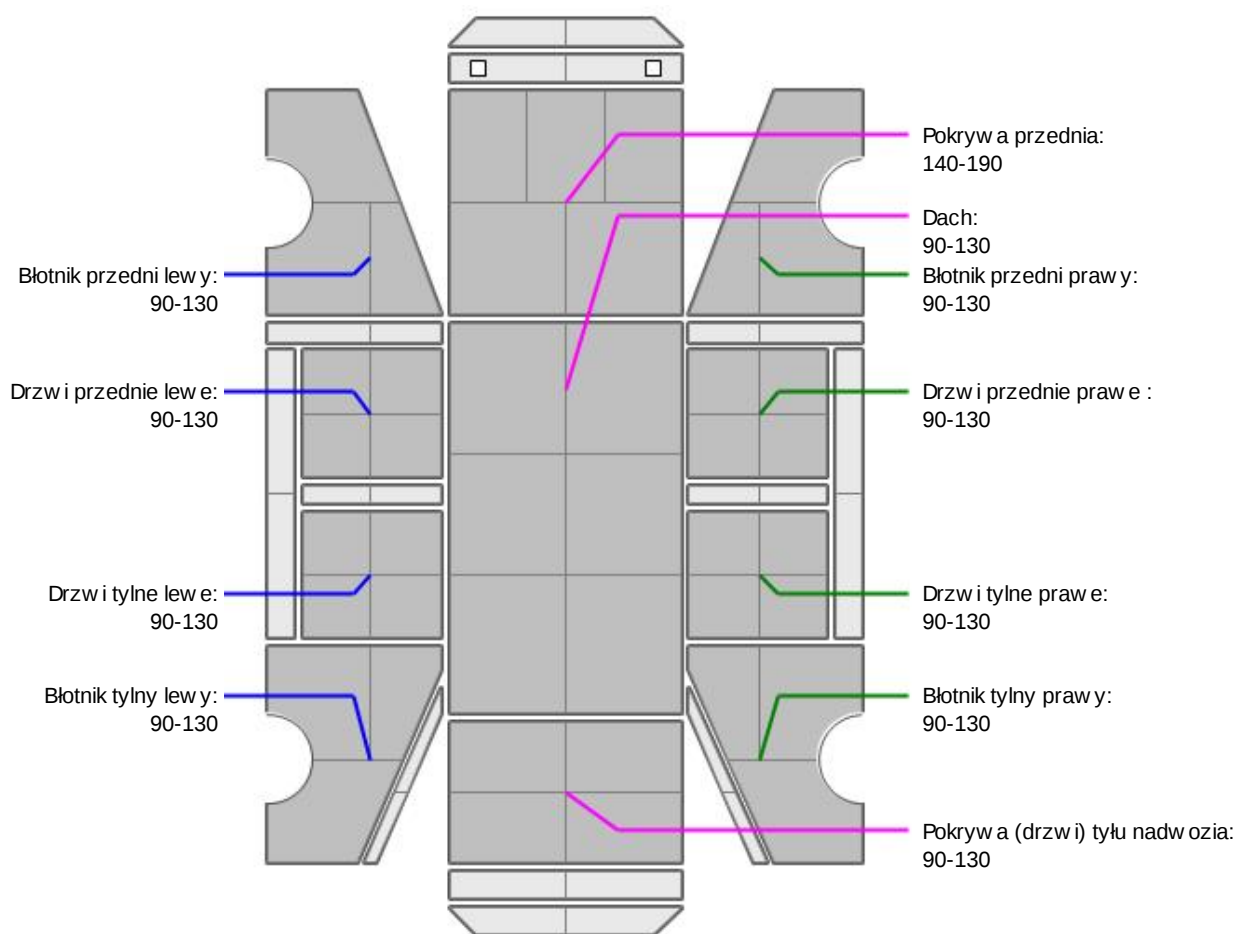
| L.p. | Nazwa elementu | L / P | Grubość powłoki [μm] | Opis |
| 1 | Pokrywa przednia | | 140-190 | |
| 2 | Dach | | 90-130 | |
| 3 | Błotnik przedni | L | 90-130 | |
| 4 | Drzwi przednie | L | 90-130 | |
| 5 | Drzwi tylne | L | 90-130 | |
| 6 | Błotnik tylny | L | 90-130 | |
| 7 | Błotnik przedni | P | 90-130 | |

| 8 | Drzwi przednie | P | 90-130 | |
| 9 | Drzwi tylne | P | 90-130 | |
| 10 | Błotnik tylny | P | 90-130 | |
| 11 | Pokrywa (drzwi) tyłu nadwozia | | 90-130 | |

Podane przedziały grubości powłoki lakierowej, dotyczą punktów pomiarowych. Nie mogą być traktowane, jako gwarancja, że grubość powłoki lakierowej w innych punktach nie wykracza poza te przedziały. Pomiar powłoki lakierowej został wykonany urządzeniem będącym w posiadaniu rzeczoznawcy. Pomiar wykonany innym przyrządem może się różnić.
