Nr zlecenia: 104/17/10/2025/CarArena STANDARD

## Wycena wartości

Zadanie: Ocena stanu technicznego i określenie wartości rynkowej pojazdu

| DANE IDENTYFIKACYJNE POJAZDU | | Dane: [T] X-2025 | |
|---|---|---|---|
| Marka: | <b>DACIA</b> | Nr rejestracyjny: | <b>WE3Y413</b> |

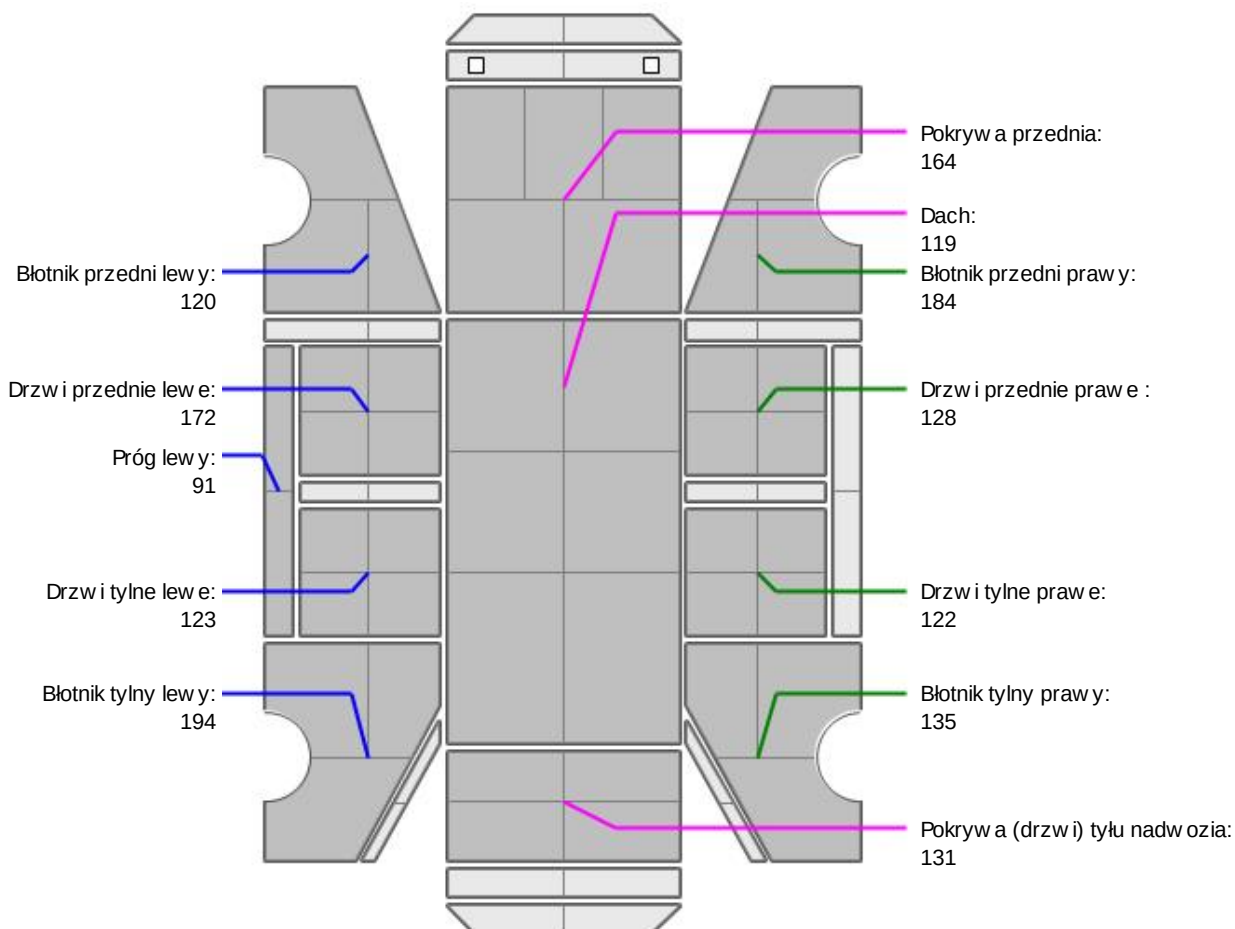
### NADWOZIE – Opis powłoki lakierowej

| L.p. | Nazwa elementu | L / P | Grubość powłoki [μm] | Opis |
| 1 | Pokrywa przednia | | 164 | |
| 2 | Dach | | 119 | |
| 3 | Błotnik przedni | L | 120 | |
| 4 | Próg | L | 91 | |
| 5 | Drzwi przednie | L | 172 | |
| 6 | Drzwi tylne | L | 123 | |
| 7 | Błotnik tylny | L | 194 | |
| 8 | Błotnik przedni | P | 184 | |
| 9 | Drzwi przednie | P | 128 | |
| 10 | Drzwi tylne | P | 122 | |
| 11 | Błotnik tylny | P | 135 | |
| 12 | Pokrywa (drzwi) tyłu nadwozia | | 131 | |

Podane przedziały grubości powłoki lakierowej, dotyczą punktów pomiarowych. Nie mogą być traktowane jako gwarancja, że grubość powłoki lakierowej w innych punktach nie wykracza poza te przedziały. Pomiar powłoki lakierowej został wykonany urządzeniem będącym w posiadaniu rzeczoznawcy. Pomiar wykonany innym przyrządem może się różnić.
