Nr zlecenia: 03/20/10/2025/CarArena STANDARD

## Wycena wartości

Zadanie: Ocena stanu technicznego i określenie wartości rynkowej pojazdu

| DANE IDENTYFIKACYJNE POJAZDU | | Dane: [O] X-2025 | |
|---|---|---|---|
| Marka: | <b>BMW</b> | Nr rejestracyjny: | <b>DW2TH34</b> |

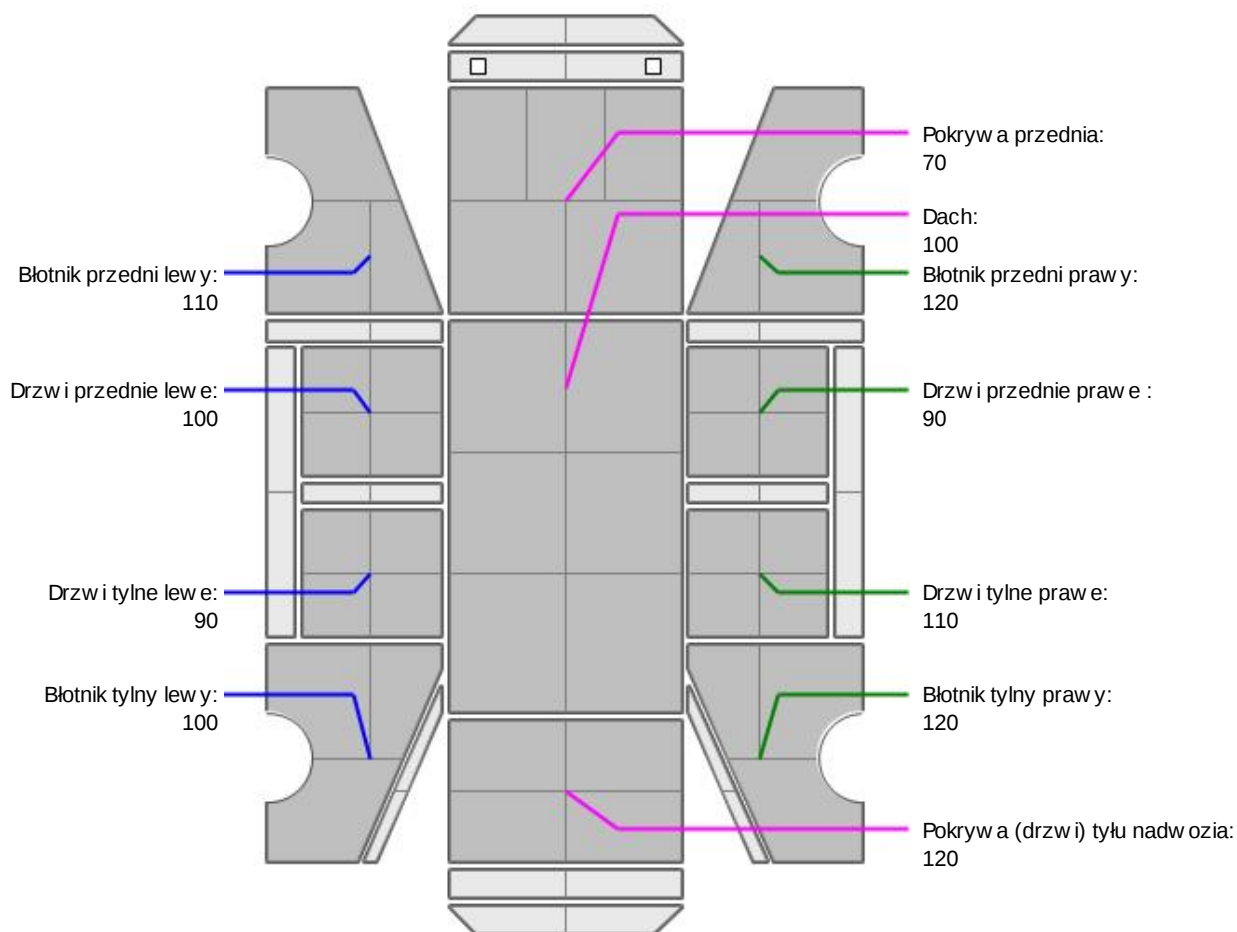
## KABINA KIEROWCY – Opis powłoki lakierowej

| L.p. | Nazwa elementu | L / P | Grubość powłoki $[\mu\text{m}]$ | Opis |
| 1 | Pokrywa przednia | | 70 | |
| 2 | Dach | | 100 | |
| 3 | Błotnik przedni | L | 110 | |
| 4 | Drzwi przednie | L | 100 | |
| 5 | Drzwi tylne | L | 90 | |
| 6 | Błotnik tylny | L | 100 | |
| 7 | Błotnik przedni | P | 120 | |
| 8 | Drzwi przednie | P | 90 | |
| 9 | Drzwi tylne | P | 110 | |
| 10 | Błotnik tylny | P | 120 | |
| 11 | Pokrywa (drzwi) tyłu nadwozia | | 120 | |
