## Poglądowy raport stanu technicznego

Zadanie: Ocena stanu technicznego i określenie wartości rynkowej pojazdu

| DANE IDENTYFIKACYJNE POJAZDU | | Dane: [O] X-2025 | |
|---|---|---|---|
| Marka: | BMW | Nr rejestracyjny: | DW6US68 |
| Model pojazdu: | 530 Diesel MR`21 E6d G30 | Nr Info-Ekspert: | 003-06329 |

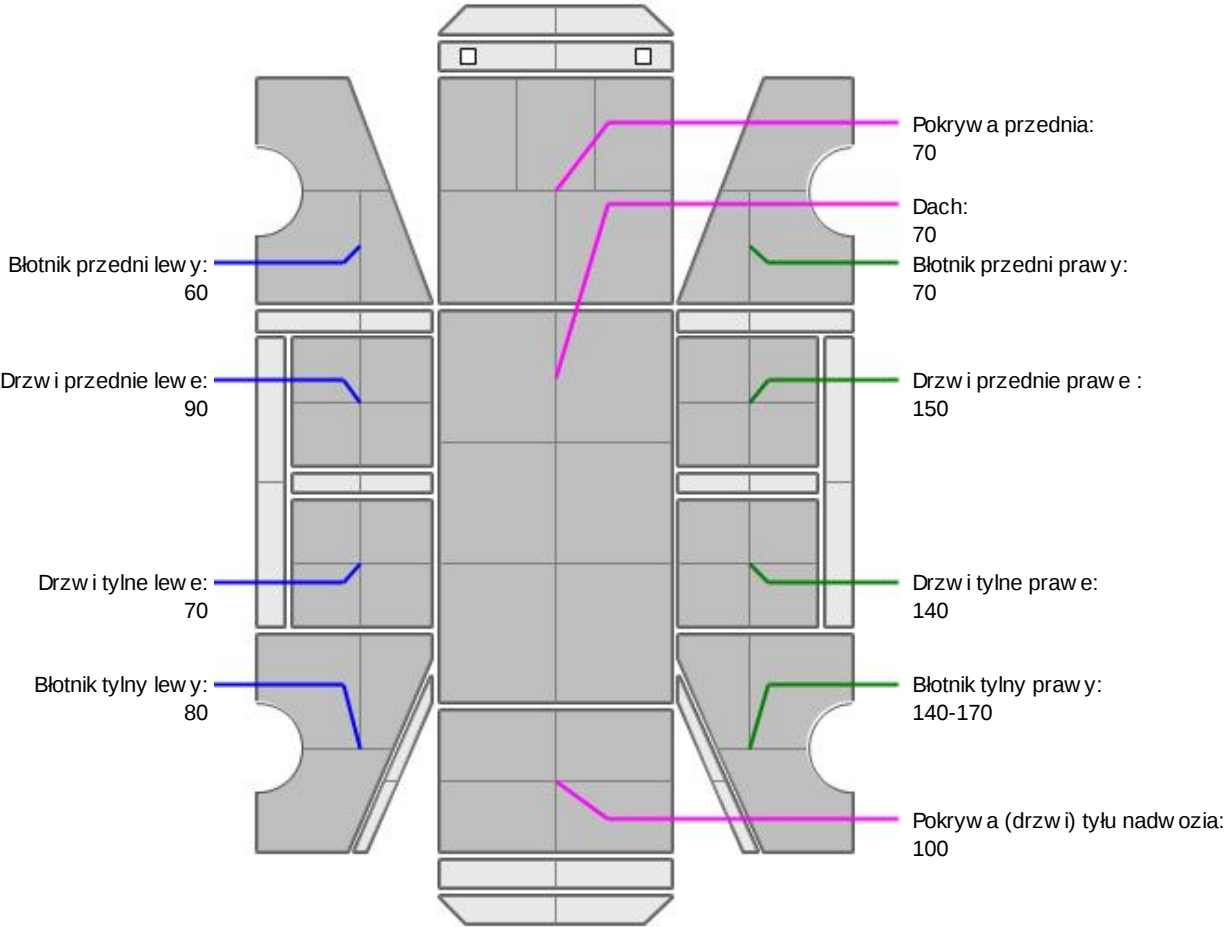
KABINA KIEROWCY – Opis powłoki lakierowej

| L.p. | Nazwa elementu | L / P | Grubość powłoki [µm] | Opis |
| 1 | Pokrywa przednia | | 70 | |
| 2 | Dach | | 70 | |
| 3 | Błotnik przedni | L | 60 | |
| 4 | Drzwi przednie | L | 90 | |
| 5 | Drzwi tylne | L | 70 | |
| 6 | Błotnik tylny | L | 80 | |
| 7 | Błotnik przedni | P | 70 | |
| 8 | Drzwi przednie | P | 150 | |
| 9 | Drzwi tylne | P | 140 | |
| 10 | Błotnik tylny | P | 140-170 | |
| 11 | Pokrywa (drzwi) tyłu nadwozia | | 100 | |

Podane przedziały grubości powłoki lakierowej, dotyczą punktów pomiarowych. Nie mogą być traktowane jako gwarancja, że grubość powłoki lakierowej w innych punktach nie wykracza poza te przedziały. Pomiar powłoki lakierowej został wykonany urządzeniem będącym w posiadaniu rzeczoznawcy. Pomiar wykonany innym przyrządem może się różnić.
