Nr zlecenia: 05/20/10/2025/CarArena STANDARD

## Wycena wartości

Zadanie: Ocena stanu technicznego i określenie wartości rynkowej pojazdu

| DANE IDENTYFIKACYJNE POJAZDU | | Dane: [O] X-2025 | |
|---|---|---|---|
| Model pojazdu: | <b>320 Diesel Mild Hybrid MR`19 E6d G20</b> | Nr Info-Ekspert: | <b>003-06016</b> |

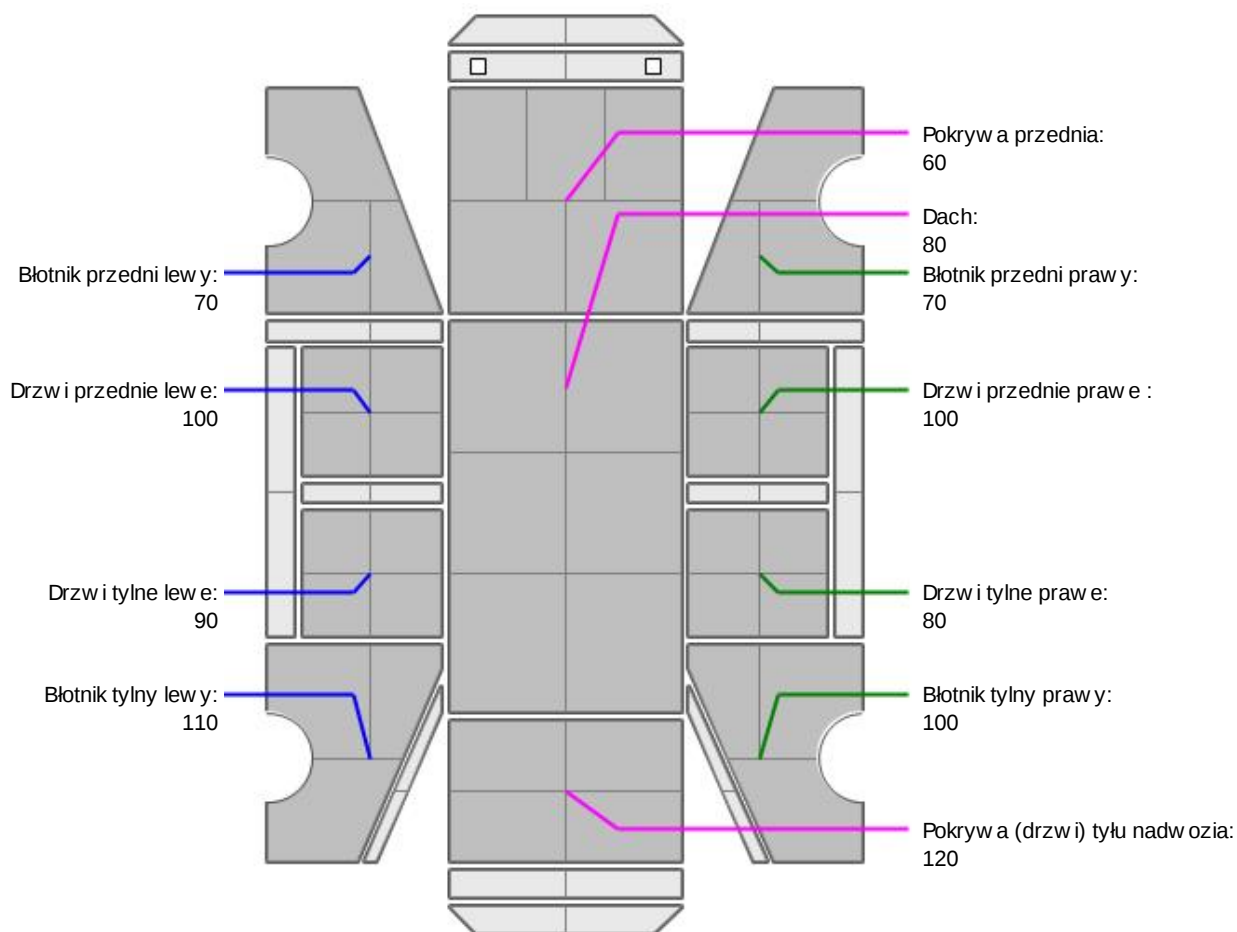
### KABINA KIEROWCY – Opis powłoki lakierowej

| L.p. | Nazwa elementu | L / P | Grubość powłoki [μm] | Opis |
|---|---|---|---|---|
| 1 | Pokrywa przednia | | 60 | |
| 2 | Dach | | 80 | |
| 3 | Błotnik przedni | L | 70 | |
| 4 | Drzwi przednie | L | 100 | |
| 5 | Drzwi tylne | L | 90 | |
| 6 | Błotnik tylny | L | 110 | |
| 7 | Błotnik przedni | P | 70 | |
| 8 | Drzwi przednie | P | 100 | |
| 9 | Drzwi tylne | P | 80 | |
| 10 | Błotnik tylny | P | 100 | |
| 11 | Pokrywa (drzwi) tyłu nadwozia | | 120 | |
