Nr zlecenia: 146/13/10/2025/CarArena STANDARD

## WYCENA WARTOŚCI

Zadanie: Ocena stanu technicznego i określenie wartości rynkowej pojazdu

| DANE IDENTYFIKACYJNE POJAZDU | | Dane: [O] X-2025 | |
|---|---|---|---|
| Model pojazdu: | Polo VI 1.6 TDI MR`18 E6 | Nr Info-Ekspert: | 040-08991 |

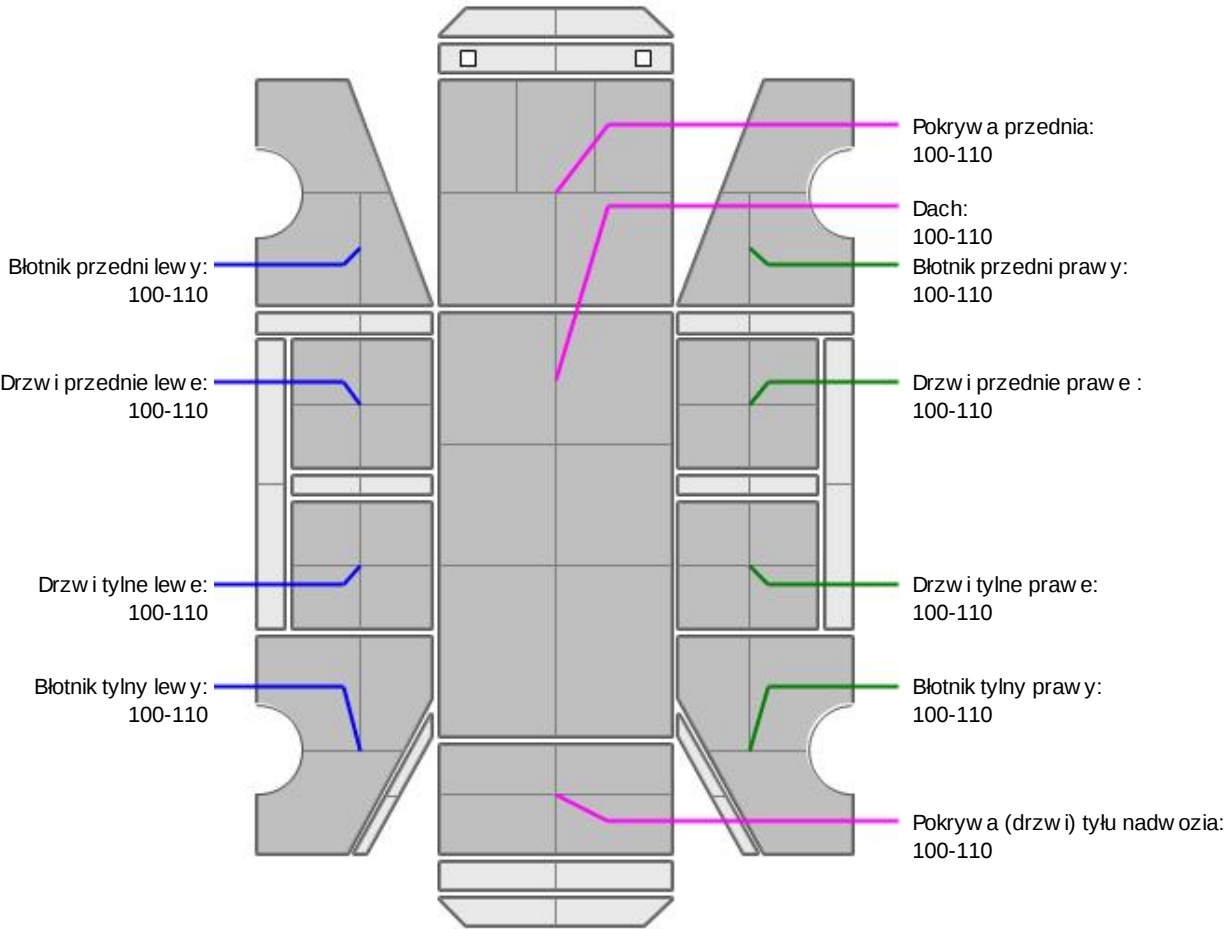
**NADWOZIE – Opis powłoki lakierowej**

| L.p. | Nazwa elementu | L / P | Grubość powłoki [µm] | Opis |
| 1 | Pokrywa przednia | | 100-110 | |
| 2 | Dach | | 100-110 | |
| 3 | Błotnik przedni | L | 100-110 | |
| 4 | Drzwi przednie | L | 100-110 | |
| 5 | Drzwi tylne | L | 100-110 | |
| 6 | Błotnik tylny | L | 100-110 | |
| 7 | Błotnik przedni | P | 100-110 | |
| 8 | Drzwi przednie | P | 100-110 | |
| 9 | Drzwi tylne | P | 100-110 | |
| 10 | Błotnik tylny | P | 100-110 | |
| 11 | Pokrywa (drzwi) tyłu nadwozia | | 100-110 | |

Podane przedziały grubości powłoki lakierowej, dotyczą punktów pomiarowych. Nie mogą być traktowane jako gwarancja, że grubość powłoki lakierowej w innych punktach nie wykracza poza te
