## Poglądowy Raport Stanu Technicznego

Zadanie: Ocena stanu technicznego i określenie wartości rynkowej pojazdu

| DANE IDENTYFIKACYJNE POJAZDU | | Dane: [O] VII-2025 | |
|---|---|---|---|
| Marka: | <b>VOLKSWAGEN</b> | Nr rejestracyjny: | <b>WND91819</b> |
| Model pojazdu: | <b>Polo VI 1.6 TDI MR`18 E6</b> | Nr Info-Ekspert: | <b>040-09609</b> |

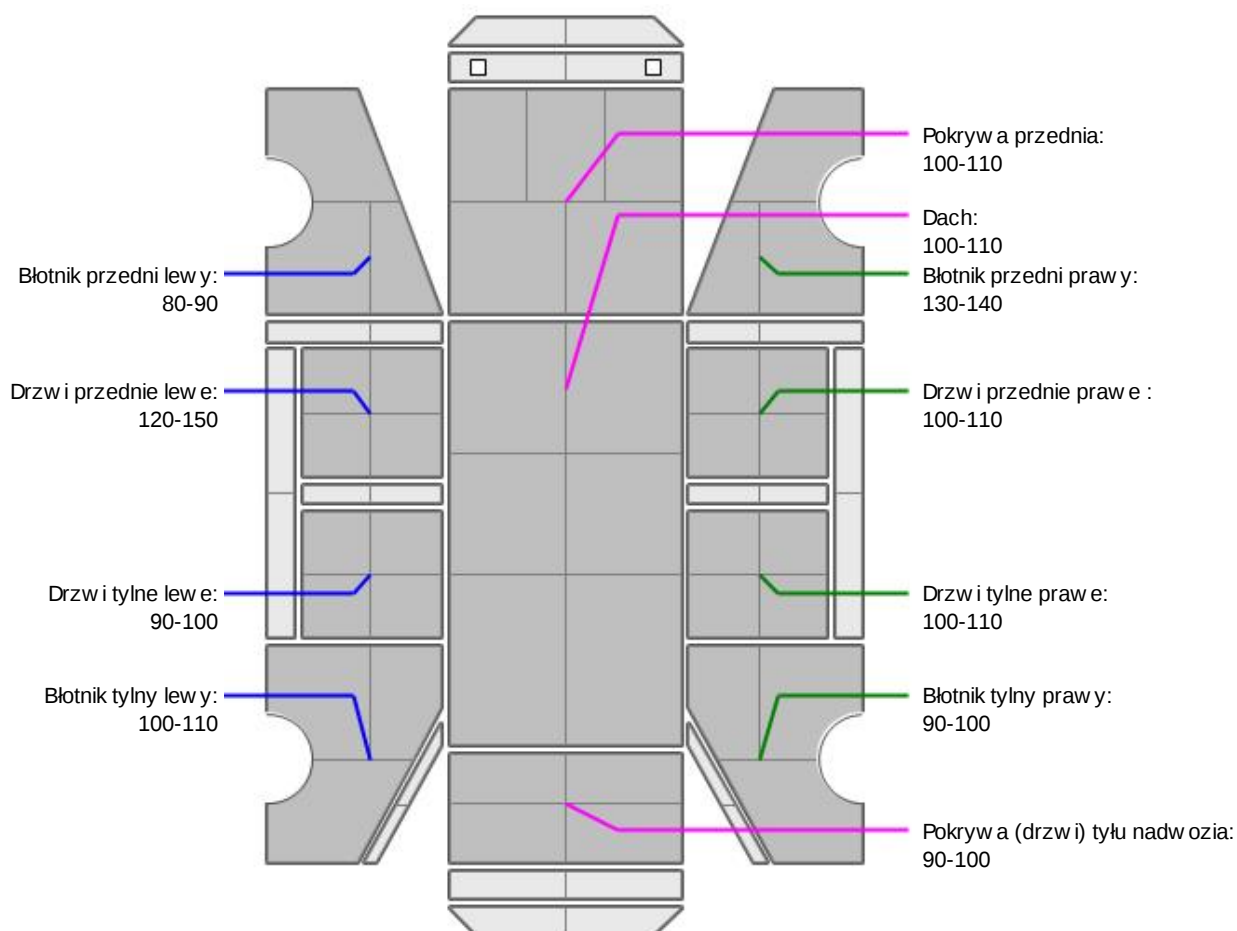
**NADWOZIE – Opis powłoki lakierowej**

| L.p. | Nazwa elementu | L / P | Grubość powłoki [μm] | Opis |
| 1 | Pokrywa przednia | | 100-110 | |
| 2 | Dach | | 100-110 | |
| 3 | Błotnik przedni | L | 80-90 | |
| 4 | Drzwi przednie | L | 120-150 | |
| 5 | Drzwi tylne | L | 90-100 | |
| 6 | Błotnik tylny | L | 100-110 | |
| 7 | Błotnik przedni | P | 130-140 | |
| 8 | Drzwi przednie | P | 100-110 | |
| 9 | Drzwi tylne | P | 100-110 | |
| 10 | Błotnik tylny | P | 90-100 | |
| 11 | Pokrywa (drzwi) tyłu nadwozia | | 90-100 | |

Podane przedziały grubości powłoki lakierowej, dotyczą punktów pomiarowych. Nie mogą być traktowane jako gwarancja, że grubość powłoki lakierowej w innych punktach nie wykracza poza te przedziały. Pomiar powłoki lakierowej został wykonany urządzeniem będącym w posiadaniu rzeczoznawcy. Pomiar wykonany innym przyrządem może się różnić.
