Nr zlecenia: 65/27/08/2025/CarArena STANDARD

## Wycena wartości

Zadanie: Ocena stanu technicznego i określenie wartości rynkowej pojazdu

| DANE IDENTYFIKACYJNE POJAZDU | | Dane: [O] IX-2025 | |
|---|---|---|---|
| Marka: | TOYOTA | Nr rejestracyjny: | WE4K088 |

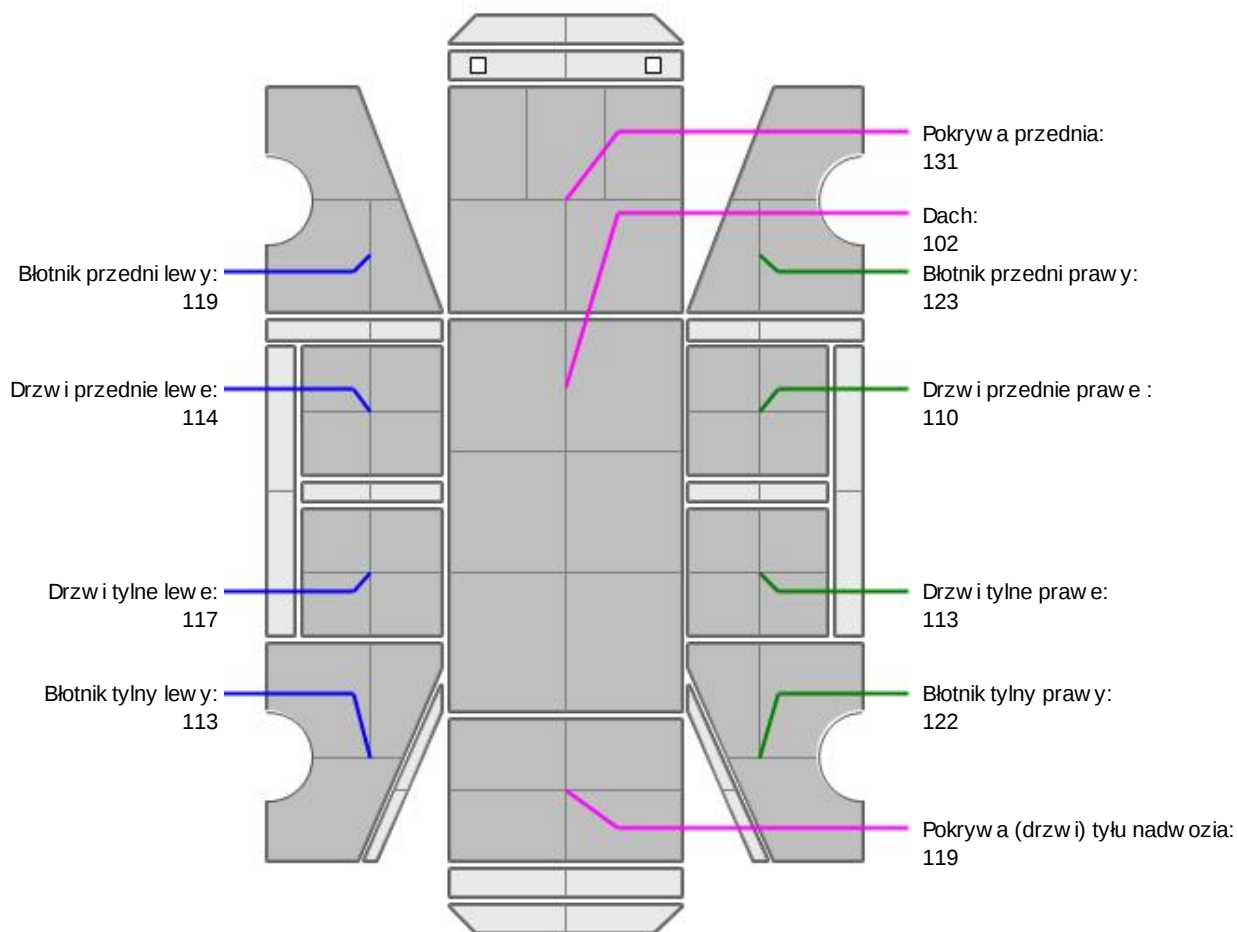
**KABINA KIEROWCY – Opis powłoki lakierowej**

| L.p. | Nazwa elementu | L / P | Grubość powłoki<br>[μm] | Opis |
| 1 | Pokrywa przednia | | 131 | |
| 2 | Dach | | 102 | |
| 3 | Błotnik przedni | L | 119 | |
| 4 | Drzwi przednie | L | 114 | |
| 5 | Drzwi tylne | L | 117 | |
| 6 | Błotnik tylny | L | 113 | |
| 7 | Błotnik przedni | P | 123 | |
| 8 | Drzwi przednie | P | 110 | |
| 9 | Drzwi tylne | P | 113 | |
| 10 | Błotnik tylny | P | 122 | |
| 11 | Pokrywa (drzwi) tyłu nadwozia | | 119 | |

Podane przedziały grubości powłoki lakierowej, dotyczą punktów pomiarowych. Nie mogą być traktowane jako gwarancja, że grubość powłoki lakierowej w innych punktach nie wykracza poza te przedziały. Pomiar powłoki lakierowej został wykonany urządzeniem będącym w posiadaniu rzeczoznawcy. Pomiar wykonany innym przyrządem może się różnić.
