Nr zlecenia: 09/28/10/2025/CarArena STANDARD

## Wycena wartości

Zadanie: Ocena stanu technicznego i określenie wartości rynkowej pojazdu

| DANE IDENTYFIKACYJNE POJAZDU | | Dane: [D] X-2025 | |
|---|---|---|---|
| Model pojazdu: | ProAce 2.0 CRD MR`16 E6.2 3.1t | Nr Info-Ekspert: | 037-03248 |

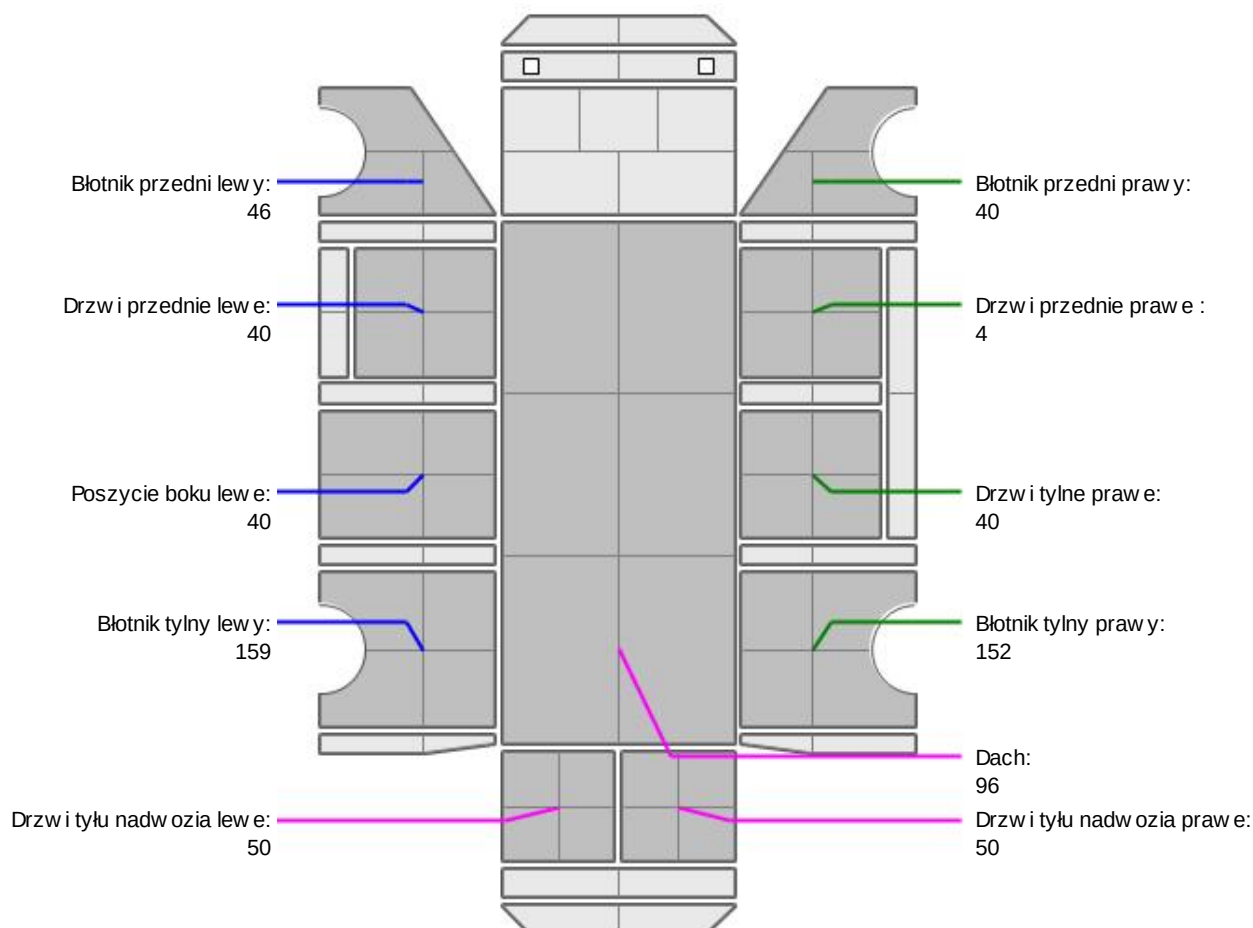
| L.p. | Nazwa elementu | L / P | Grubość powłoki [μm] | Opis |
| 1 | Dach | | 96 | |
| 2 | Błotnik przedni | L | 46 | |
| 3 | Drzwi przednie | L | 40 | |
| 4 | Poszycie boku | L | 40 | |

| 5 | Błotnik tylny | L | 159 | |
| 6 | Drzwi tyłu nadwozia | | 50 | |
| 7 | Błotnik przedni | P | 40 | |
| 8 | Drzwi przednie | P | 4 | |
| 9 | Drzwi tylne | P | 40 | |
| 10 | Błotnik tylny | P | 152 | |
| 11 | Drzwi tyłu nadwozia | | 50 | |

Podane przedziały grubości powłoki lakierowej, dotyczą punktów pomiarowych. Nie mogą być traktowane jako gwarancja, że grubość powłoki lakierowej w innych punktach nie wykracza poza te przedziały. Pomiar powłoki lakierowej został wykonany urządzeniem będącym w posiadaniu rzeczoznawcy. Pomiar wykonany innym przyrządem może się różnić.
