## WYCENA WARTOŚCI

Zadanie: Ocena stanu technicznego i określenie wartości rynkowej pojazdu

| DANE IDENTYFIKACYJNE POJAZDU | | Dane: [O] IX-2025 | |
|---|---|---|---|
| Marka: | <b>TOYOTA</b> | Nr rejestracyjny: | <b>WE4J349</b> |
| Model pojazdu: | <b>Corolla 1.8 Hybrid MR`19 E6</b> | Nr Info-Ekspert: | <b>037-03194</b> |

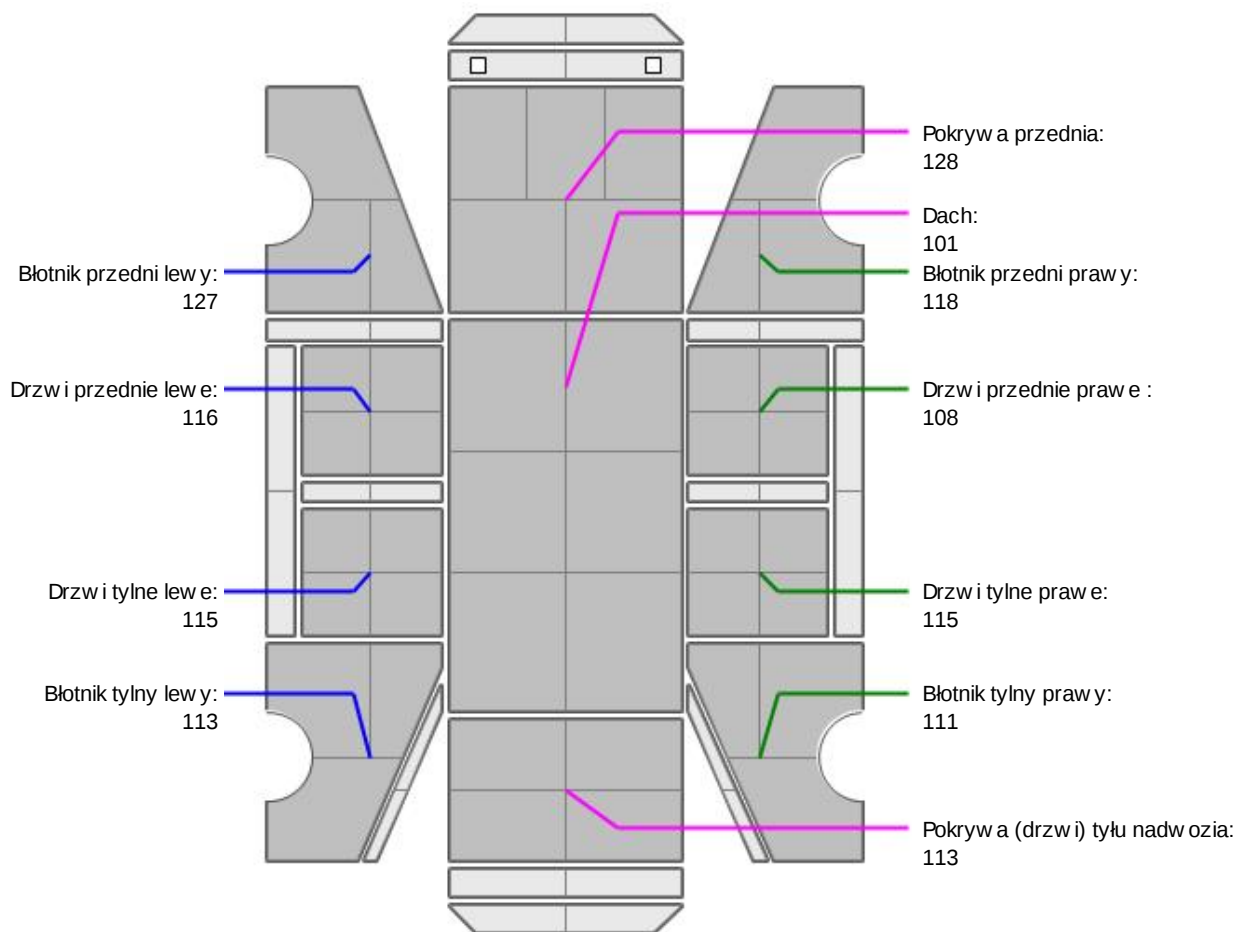
**KABINA KIEROWCY – Opis powłoki lakierowej**

| L.p. | Nazwa elementu | L / P | Grubość powłoki<br>[μm] | Opis |
| 1 | Pokrywa przednia | | 128 | |
| 2 | Dach | | 101 | |
| 3 | Błotnik przedni | L | 127 | |
| 4 | Drzwi przednie | L | 116 | |
| 5 | Drzwi tylne | L | 115 | |
| 6 | Błotnik tylny | L | 113 | |
| 7 | Błotnik przedni | P | 118 | |
| 8 | Drzwi przednie | P | 108 | |
| 9 | Drzwi tylne | P | 115 | |
| 10 | Błotnik tylny | P | 111 | |
| 11 | Pokrywa (drzwi) tyłu nadwozia | | 113 | |

Podane przedziały grubości powłoki lakierowej, dotyczą punktów pomiarowych. Nie mogą być traktowane jako gwarancja, że grubość powłoki lakierowej w innych punktach nie wykracza poza te przedziały. Pomiar powłoki lakierowej został wykonany urządzeniem będącym w posiadaniu rzeczoznawcy. Pomiar wykonany innym przyrządem może się różnić.
