Nr zlecenia: 135/16/10/2025/INNVIGO

## Poglądowy Raport Stanu Technicznego

Zadanie: Ocena stanu technicznego i określenie wartości rynkowej pojazdu

| DANE IDENTYFIKACYJNE POJAZDU | | Dane: [O] X-2025 | |
|---|---|---|---|
| Model pojazdu: | Passat B8 1.5 TSI MR`20 E6d | Nr Info-Ekspert: | 040-09638 |

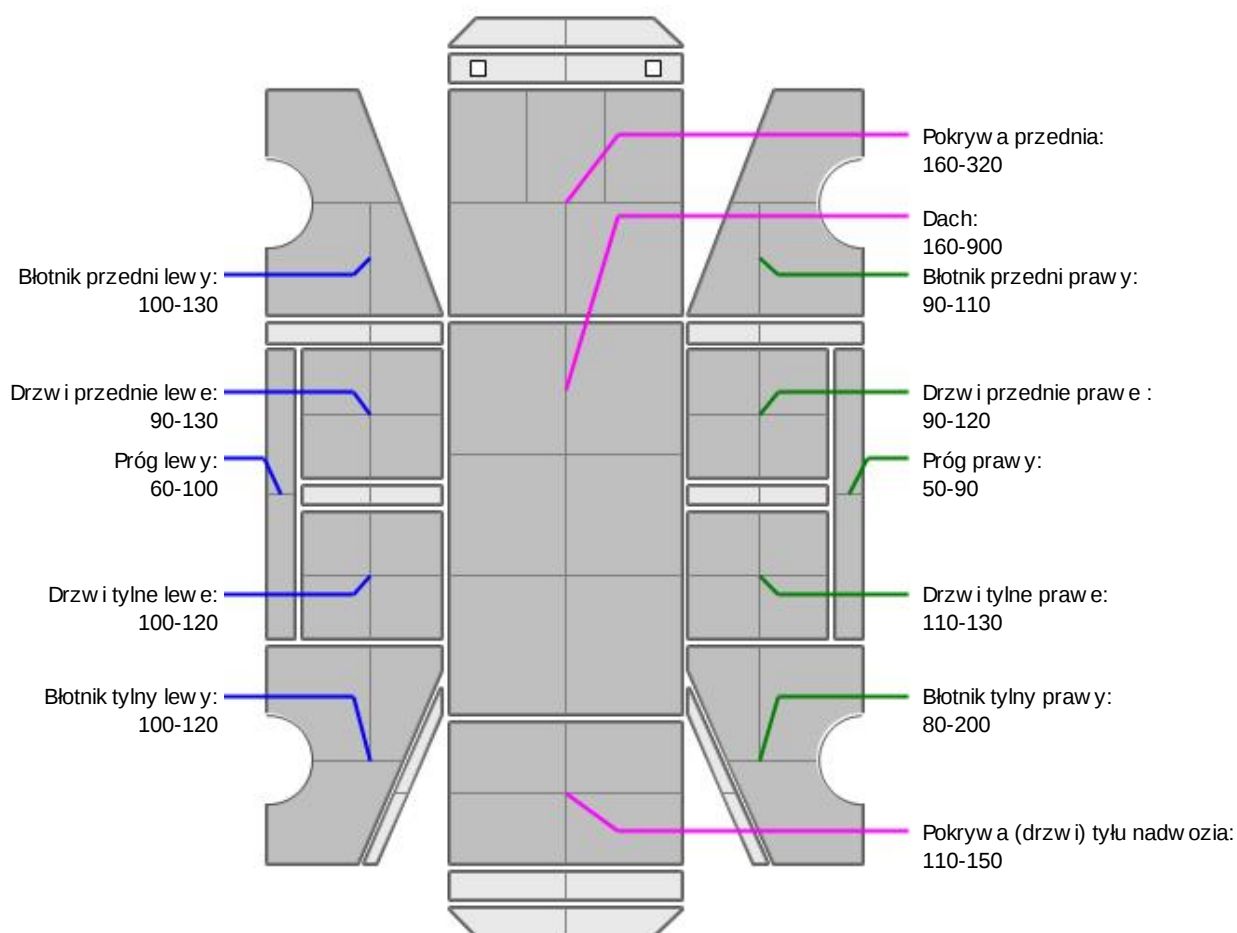
## KABINA KIEROWCY – Opis powłoki lakierowej

| L.p. | Nazwa elementu | L / P | Grubość powłoki [ $\mu\text{m}$ ] | Opis |
| 1 | Pokrywa przednia | | 160-320 | |
| 2 | Dach | | 160-900 | |
| 3 | Błotnik przedni | L | 100-130 | |
| 4 | Próg | L | 60-100 | |
| 5 | Drzwi przednie | L | 90-130 | |
| 6 | Drzwi tylne | L | 100-120 | |
| 7 | Błotnik tylny | L | 100-120 | |
| 8 | Błotnik przedni | P | 90-110 | |
| 9 | Próg | P | 50-90 | |
| 10 | Drzwi przednie | P | 90-120 | |
| 11 | Drzwi tylne | P | 110-130 | |
| 12 | Błotnik tylny | P | 80-200 | |
| 13 | Pokrywa (drzwi) tyłu nadwozia | | 110-150 | |

Podane przedziały grubości powłoki lakierowej, dotyczą punktów pomiarowych. Nie mogą być traktowane jako gwarancja, że grubość powłoki lakierowej w innych punktach nie wykracza poza te przedziały. Pomiar powłoki lakierowej został wykonany urządzeniem będącym w posiadaniu rzeczoznawcy. Pomiar wykonany innym przyrządem może się różnić.
