Nr zlecenia: 07/24/10/2025/CarArena STANDARD

## WYCENA WARTOŚCI

Zadanie: Ocena stanu technicznego i określenie wartości rynkowej pojazdu

| DANE IDENTYFIKACYJNE POJAZDU | | Dane: [D] X-2025 | |
|---|---|---|---|
| Marka: | CITROËN | Nr rejestracyjny: | WPI36985 |

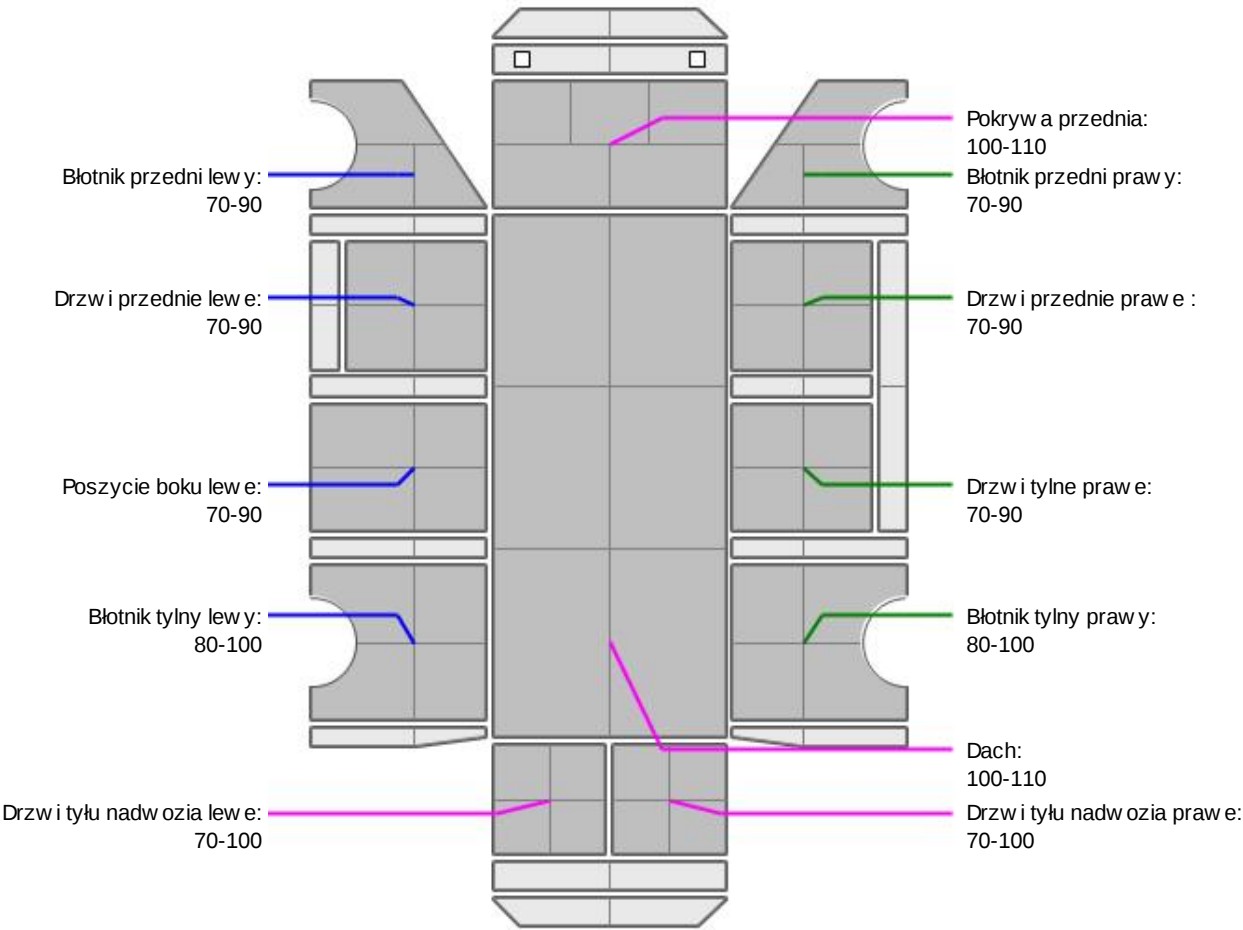
**NADWOZIE – Opis powłoki lakierowej**

| L.p. | Nazwa elementu | L / P | Grubość powłoki [µm] | Opis |
| 1 | Pokrywa przednia | | 100-110 | |
| 2 | Dach | | 100-110 | |
| 3 | Błotnik przedni | L | 70-90 | |
| 4 | Drzwi przednie | L | 70-90 | |
| 5 | Poszycie boku | L | 70-90 | |
| 6 | Błotnik tylny | L | 80-100 | |
| 7 | Drzwi tyłu nadwozia | | 70-100 | |
| 8 | Błotnik przedni | P | 70-90 | |

| 9 | Drzwi przednie | P | 70-90 | |
| 10 | Drzwi tylne | P | 70-90 | |
| 11 | Błotnik tylny | P | 80-100 | |
| 12 | Drzwi tyłu nadwozia | | 70-100 | |

Podane przedziały grubości powłoki lakierowej, dotyczą punktów pomiarowych. Nie mogą być traktowane jako gwarancja, że grubość powłoki lakierowej w innych punktach nie wykracza poza te przedziały. Pomiar powłoki lakierowej został wykonany urządzeniem będącym w posiadaniu rzeczoznawcy. Pomiar wykonany innym przyrządem może się różnić.
