Nr zlecenia: 119/14/10/2025/CarArena STANDARD

## Wycena wartości

Zadanie: Ocena stanu technicznego i określenie wartości rynkowej pojazdu

| DANE IDENTYFIKACYJNE POJAZDU | | Dane: [D] X-2025 | |
|---|---|---|---|
| Marka: | ISUZU | Nr rejestracyjny: | EBE02510 |

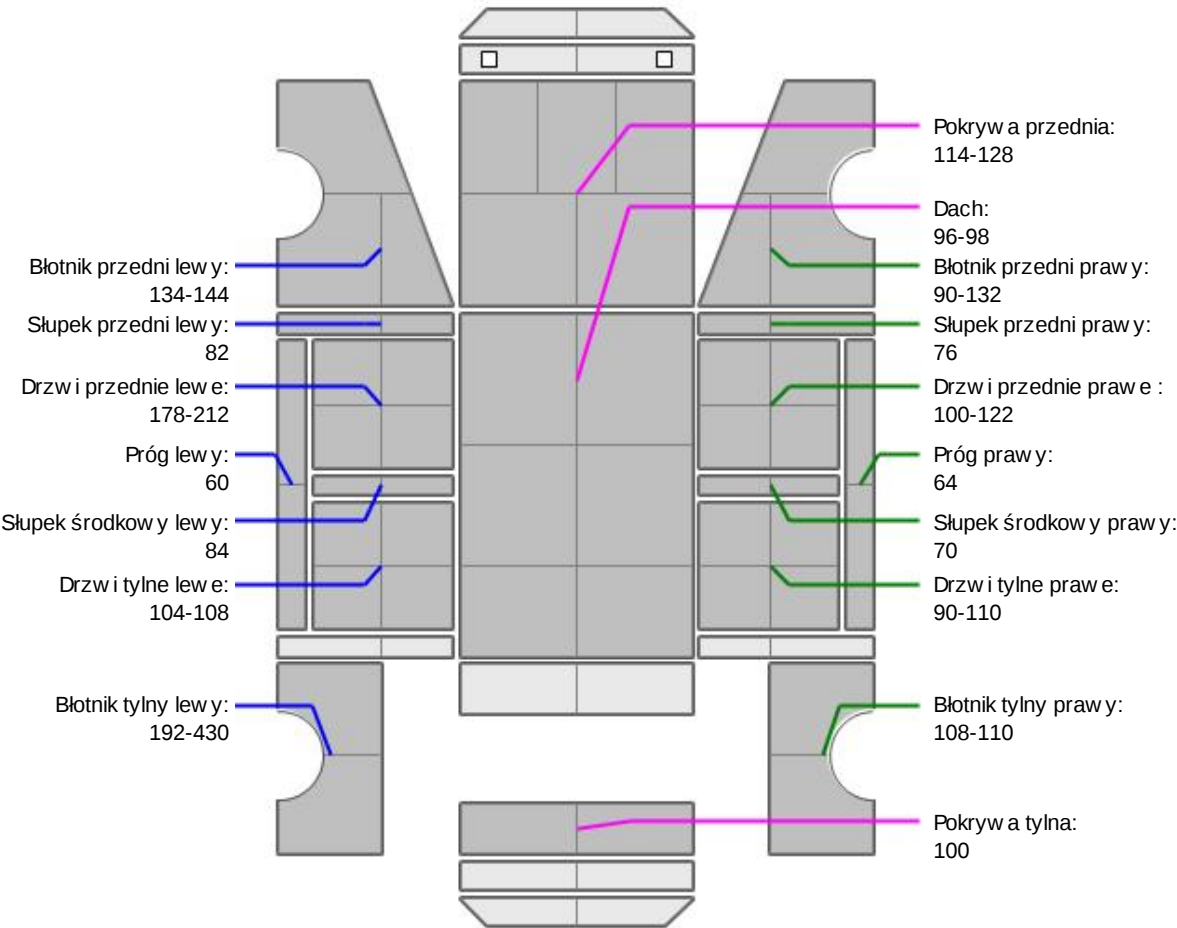
NADWOZIE – Opis powłoki lakierowej

| L.p. | Nazwa elementu | L / P | Grubość powłoki [µm] | Opis |
| 1 | Pokrywa przednia | | 114-128 | |
| 2 | Dach | | 96-98 | |
| 3 | Błotnik przedni | L | 134-144 | |
| 4 | Próg | L | 60 | |

| 5 | Słupek przedni | L | 82 | |
| 6 | Drzwi przednie | L | 178-212 | |
| 7 | Słupek środkowy | L | 84 | |
| 8 | Drzwi tylne | L | 104-108 | |
| 9 | Błotnik tylny | L | 192-430 | |
| 10 | Błotnik przedni | P | 90-132 | |
| 11 | Próg | P | 64 | |
| 12 | Słupek przedni | P | 76 | |
| 13 | Drzwi przednie | P | 100-122 | |
| 14 | Słupek środkowy | P | 70 | |
| 15 | Drzwi tylne | P | 90-110 | |
| 16 | Błotnik tylny | P | 108-110 | |
| 17 | Pokrywa tylna | | 100 | |

Podane przedziały grubości powłoki lakierowej, dotyczą punktów pomiarowych. Nie mogą być traktowane jako gwarancja, że grubość powłoki lakierowej w innych punktach nie wykracza poza te przedziały. Pomiar powłoki lakierowej został wykonany urządzeniem będącym w posiadaniu rzeczoznawcy. Pomiar wykonany innym przyrządem może się różnić.
